# 建设项目竣工环境保护 验收监测表

项目名称： $\gamma$ 射线探伤机应用项目（二期）

建设单位：烟台开达无损检测技术服务有限公司

编制单位：山东丹波尔环境科技有限公司

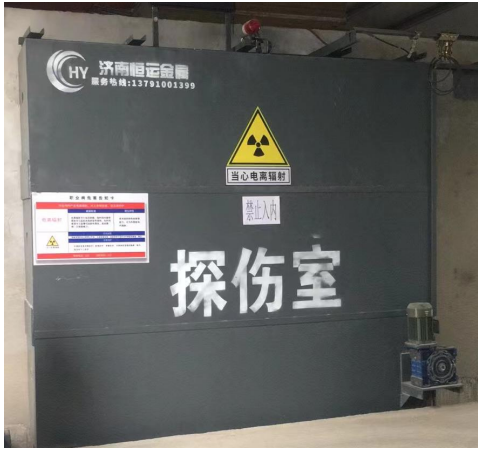
| 探伤室 | 急停按钮 |

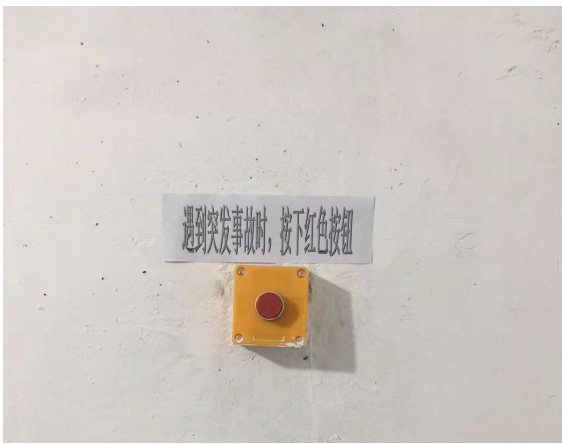
| 名 称 | 环评内容 | 现场状况 |
|---|---|---|
| 急停按钮位置 | 曝光室内拟设置 4 处紧急停机按钮，北墙靠近大防护门两侧各设置 1 处，东墙靠近南墙设置 1 处，西墙靠近小防护门设置 1 处 | 曝光室内设有 4 处紧急停机按钮，北墙东西两侧各设置 1 处，南墙东西两侧各设置 1 处 |

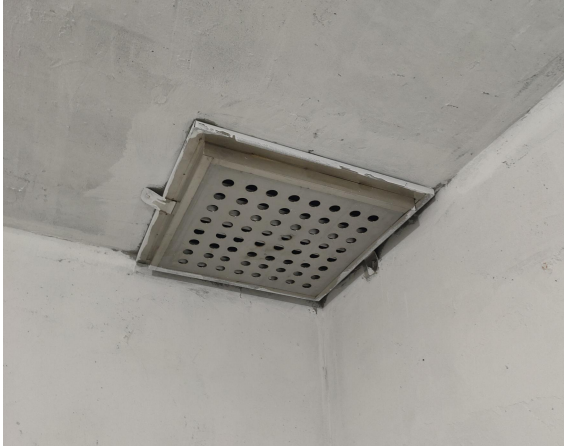
| 通风口 | 通风管道（仓库室顶外） |

| 名 称 | 环评内容 | 现场状况 |
|---|---|---|
| 通风装置 | 曝光室室顶西南角 | 曝光室室顶东南角 |

| 点位 | 点位描述 | 剂量率 | 标准差 |
|---|---|---|---|
| A5 | 通风口外 30cm 处 | 289.0 | 6.66 |

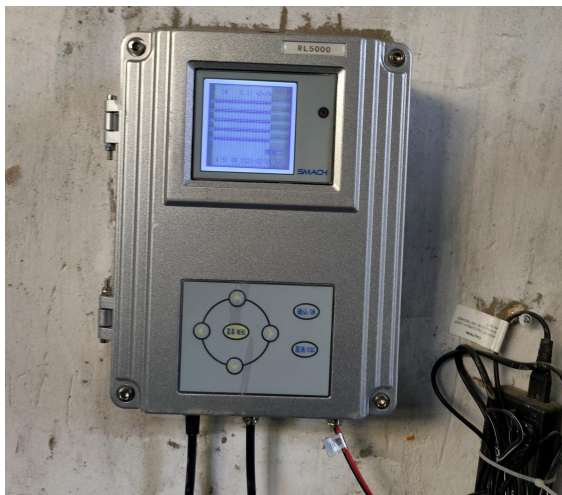
在线监测探头

| 名 称 | 环评内容 | 现场状况 |
|---|---|---|
| 在线监测系统 | 曝光室内南墙中部拟设置 1 处固定式区域 X- $\gamma$ 监测系统，与门-机连锁装置相联 | 曝光室内北墙中部设有 1 处固定式区域 X- $\gamma$ 监测系统，与门-机连锁装置相联 |

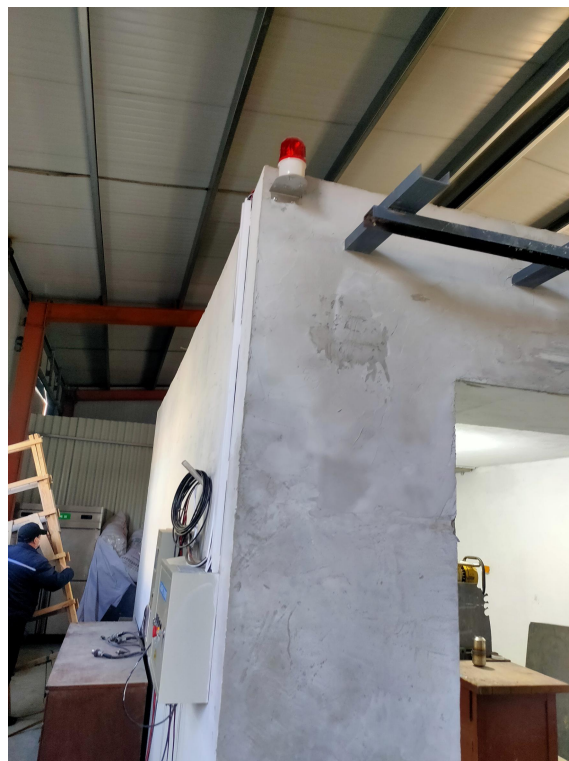
工作状态指示灯

| 名 称 | 环评内容 | 现场状况 |
|---|---|---|
| 工作状态指示灯 | 环评要求大小防护门均设置工作状态指示灯 | 防护门上方设有工作状态指示灯 |

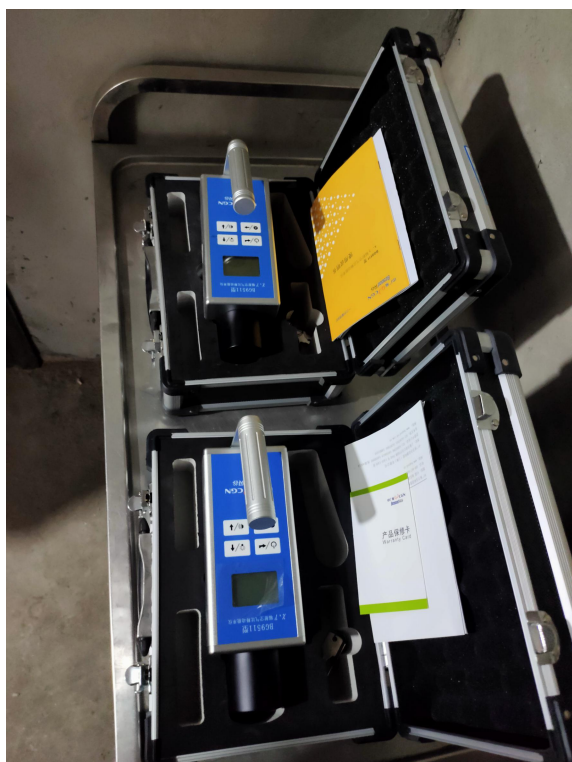
辐射检测仪

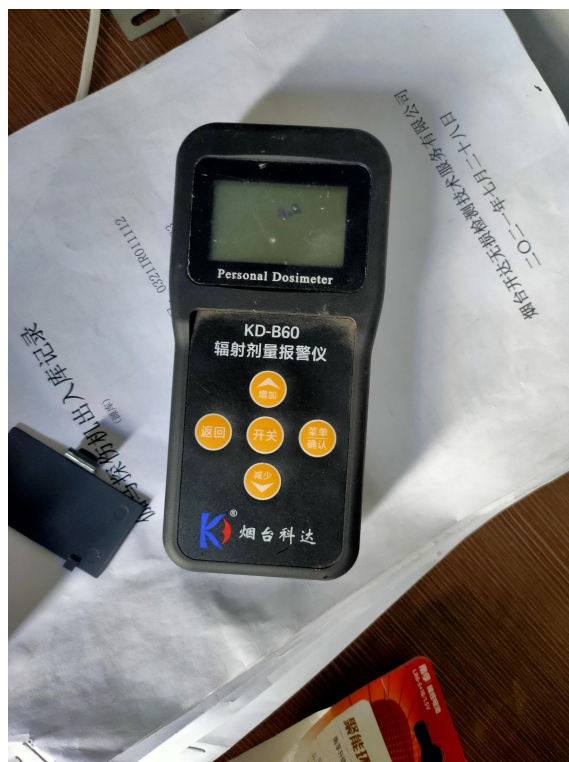
个人剂量报警仪

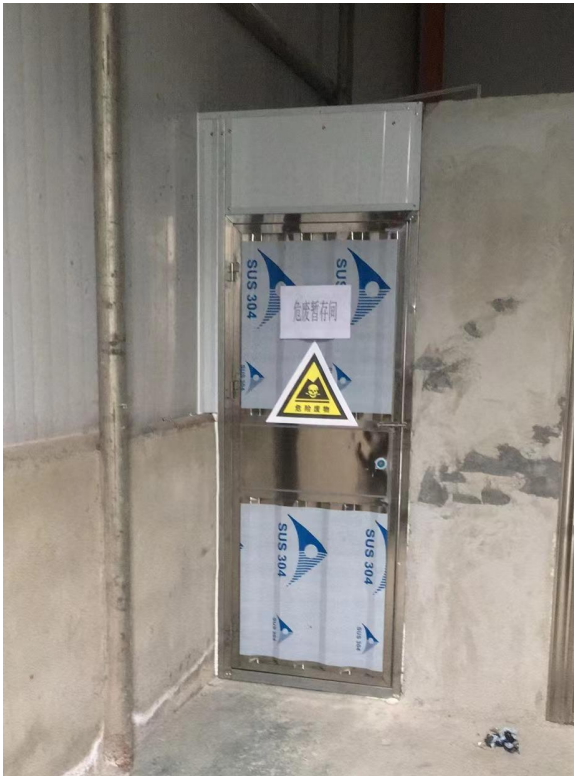
危废暂存间

公司废胶片和废显（定）影液暂存于公司危废暂存间。其中废显（定）影液存于防渗漏且无反应的桶内，然后将该桶与废胶片储存于防腐防渗的容器中，该容器和危废暂存间门均上锁，且钥匙由专人保管。危废暂存库容积可满足使用。危险废物交由有相应危废处置资质的烟台市三雄环保科技有限公司处理。

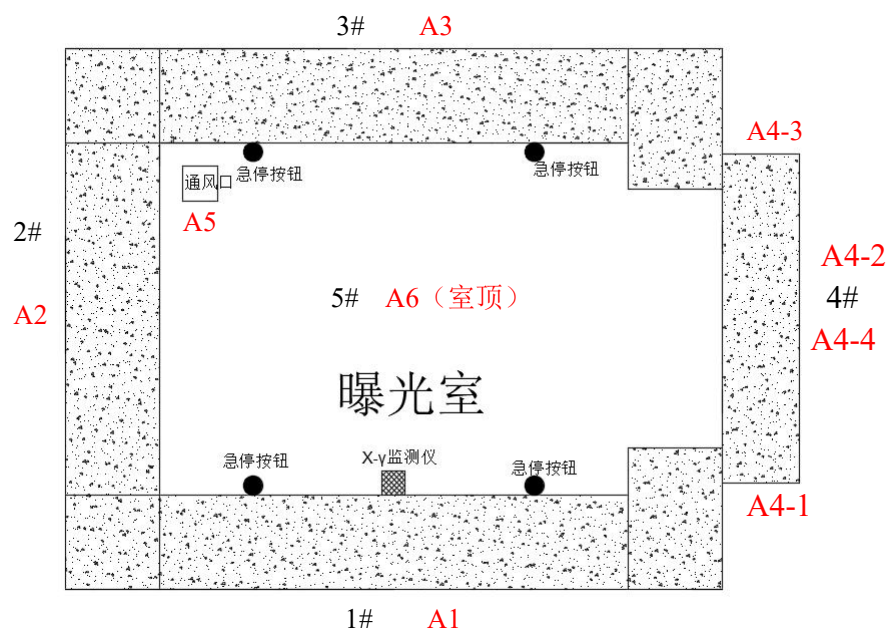
图 5-1 检测布点图（a）

监测点位距离探伤室防护墙、室顶和防护门外表面 30cm。监测点位示意图见图 5-1、图 5-2。监测结果见表 5-3 和表 5-4。表中监测数据均已扣除宇宙射线响应值 11.4nGy/h。
