# 建设项目竣工环境保护 验收监测表

项目名称：DSA 装置应用项目

建设单位：宁阳县中医院

编制单位：山东丹波尔环境科技有限公司

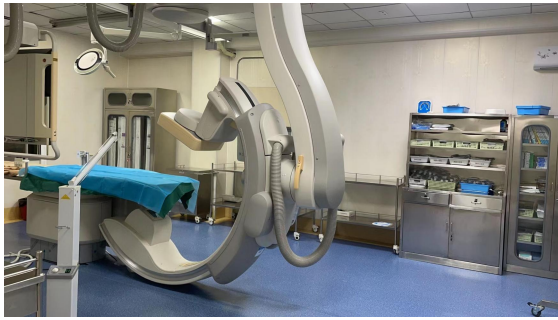
DSA 手术室

根据宁阳县中医院提供的资料和现场核查，DSA 手术室辐射屏蔽情况为：

机房尺寸：7.5m×5.3m×3.5m。

四周墙体：260mm 实心砖+45mm 钡水泥。

室顶及地板：260mm 混凝土。

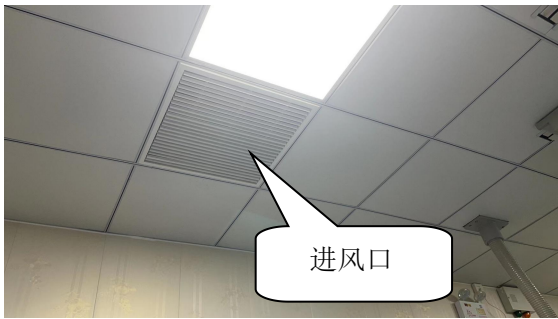
进风口

手术室内设置有通风系统，室顶东北侧设有 1 个排风口，室顶西侧设有 1 个进风口，DSA 运行过程中产生的非放射性有害气体经排风口、排风管道排入放射科二楼西侧外环境中，西侧为医院内空地，少有人居留，不会对周围环境和周围人员造成影响。

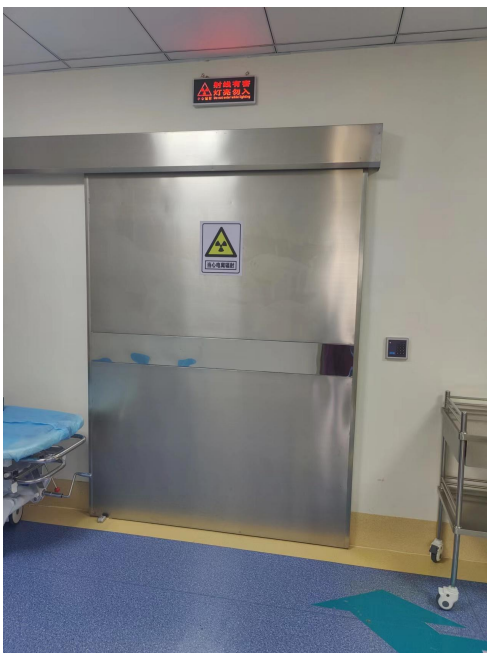
患者出入防护门

患者进出防护门：铅钢结构，电动推拉式，防护能力为 3mmPb，设计有工作状态指示灯、电离辐射警告标志、闭门装置和防夹装置。

| 点 位 | 点位描述 | 关机状态 | | 开机状态 | | 备注 |
|---|---|---|---|---|---|---|
| A7-4 | 患者出入防护门下侧门缝 30cm 处 | / | / | 133.4 | 1.08 | |

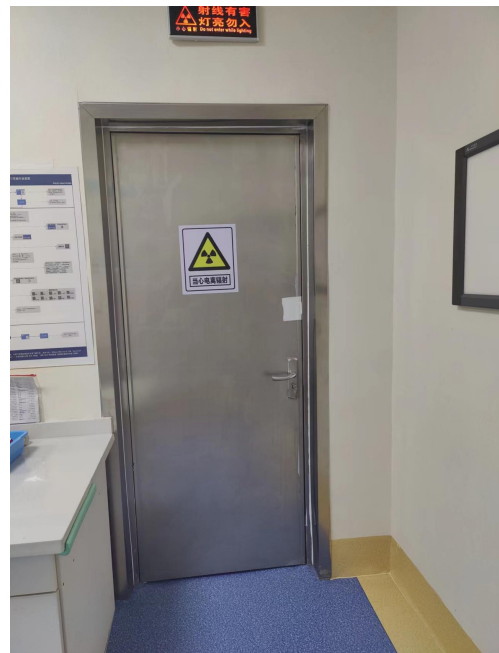
工作人员出入防护门

医护人员进出防护门：铅钢结构，手动平开式，防护能力为 3mmPb，设计有工作状态指示灯和电离辐射警告标志。

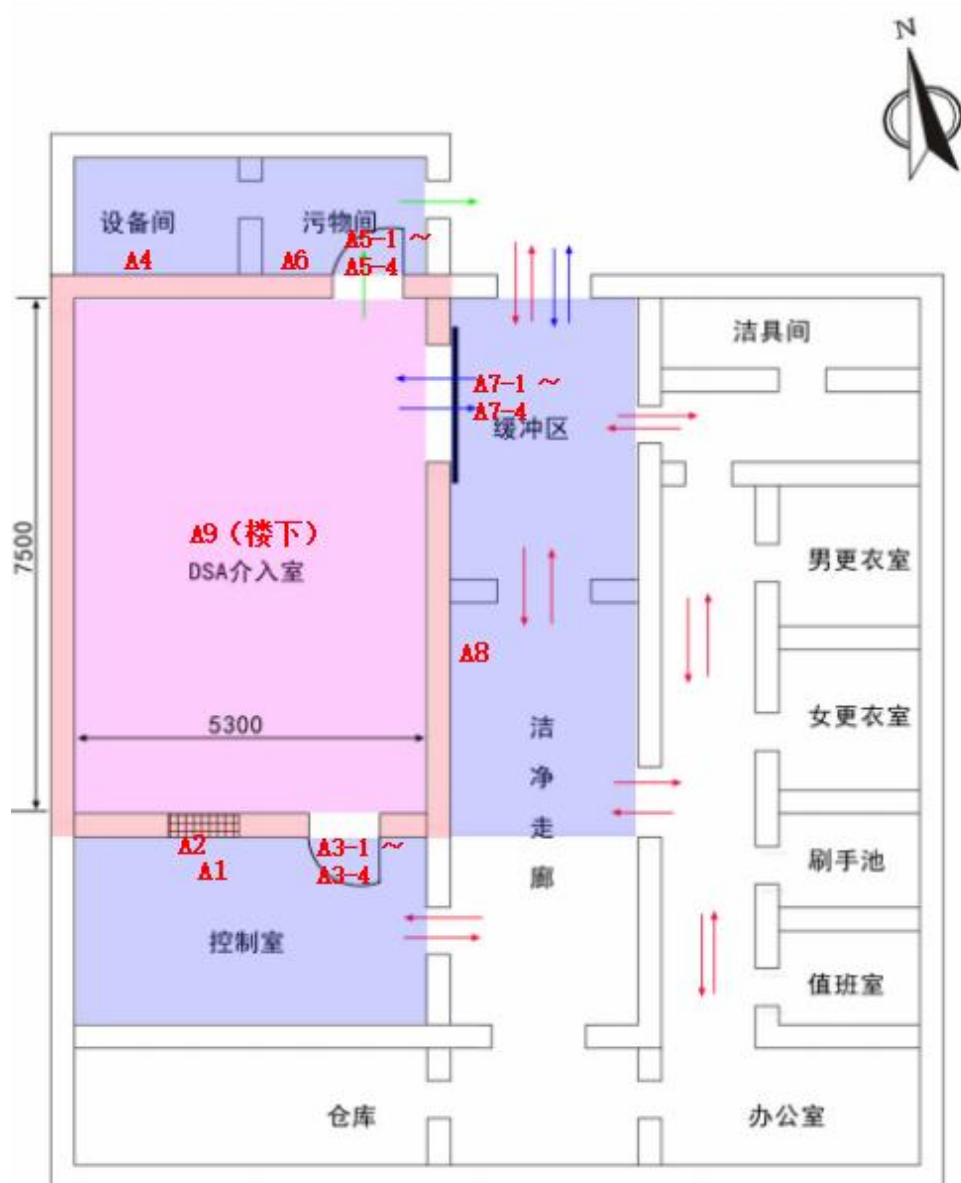
图 5-1 DSA 手术室检测布点示意图

由表 5-2 可知，DSA 手术室非工作状态，机房周围环境 γ 辐射剂量率范围为（64.6~95.1）nGy/h，处于泰安市天然放射性本底水平范围内；工作状态，机房周围 X-γ 辐射剂量率范围为（79.3~133.4）nGy/h，低于《放射诊断放射防护要求》（GBZ130-2020）中规定的剂量率控制值要求，也低于环评批复文件中提出的距机房外表面 30cm 处剂量当量率不大于 2.5 μSv/h 的限值。
