# 山东省第一康复医院 DSA 装置应用项目 竣工环境保护验收监测报告表

建设及编制单位：山东省第一康复医院

2023年7月

表 1 验收项目概况

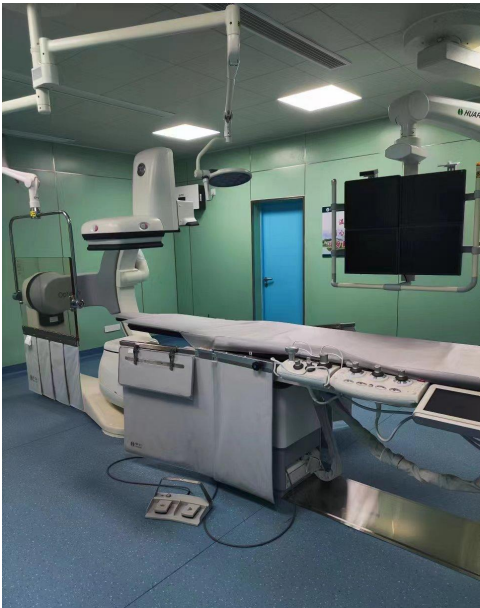
图 4-1 本项目 DSA 装置外观照片（拍摄于 2023 年 7 月）

本次验收规模为1台DSA装置，安装于医院放射楼一层西侧介入室。DSA机房建设位置、装置参数均与环境影响评价一致，详见表4-1，DSA装置外观照片见图4-1。

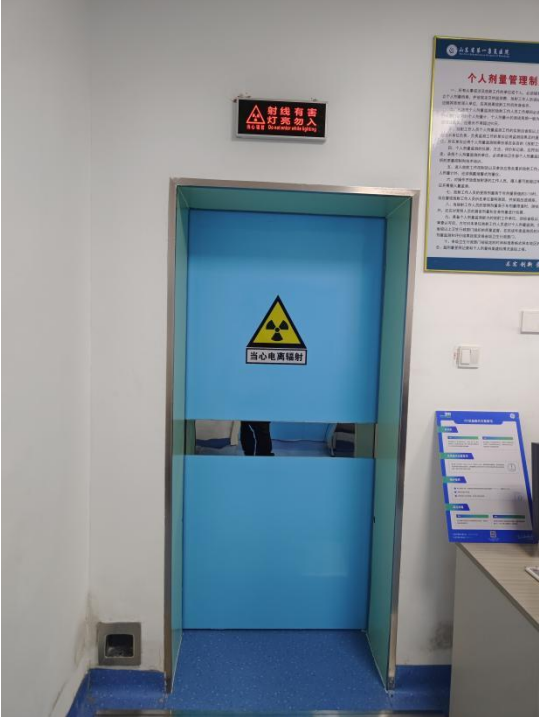
| 实际建设情况 | | 环境影响报告内容 |
|---|---|---|
| 医护人员进出防护门 | 位于东墙南侧，铅钢复合结构，电动推拉式，尺寸约为 1.2m×2.25m，防护能力为 3.0mmPb；门洞尺寸约为 0.8m×1.95m，防护门与四周墙体的上、下、左、右搭接量分别为 20cm、10cm、20cm、20cm，防护门与四周防护面之间的缝隙不大于 1cm，搭接量与缝隙比例大于 10:1，可满足防护要求。 | 与环评一致 |

| 医护人员进出防护门 | 患者进出防护门 |

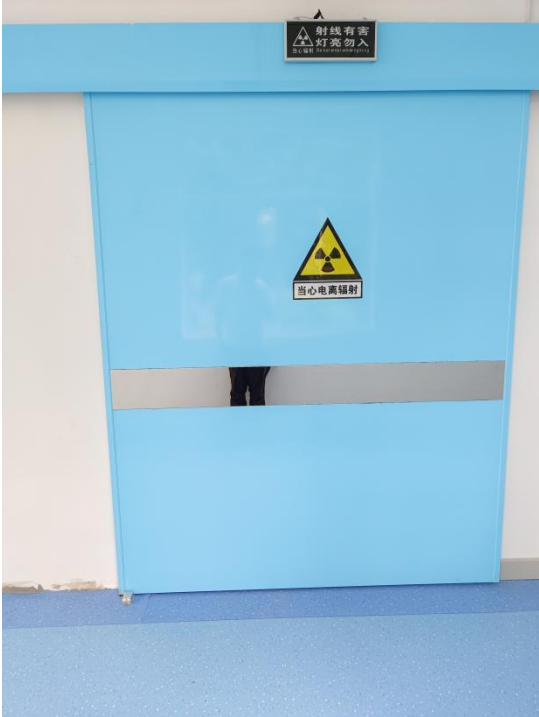
| 实际建设情况 | | 环境影响报告内容 |
|---|---|---|
| 患者进出防护门 | 位于南墙东侧，铅钢复合结构，电动推拉式，尺寸约为 1.7m×2.25m，防护能力为 3.0mmPb；门洞尺寸约为 1.5m×1.95m，防护门与四周墙体的上、下、左、右搭接量分别为 20cm、10cm、10cm、10cm，防护门与四周防护面之间的缝隙不大于 1cm，搭接量与缝隙比例大于 10:1，可满足防护要求。 | 与环评一致 |

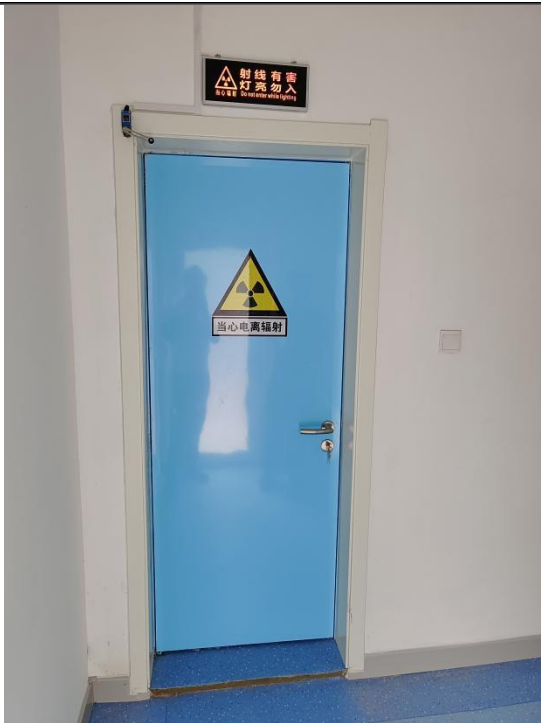
| 实际建设情况 | | 环境影响报告内容 |
|---|---|---|
| 通往污物间防护门 | 位于北墙西侧，铅钢复合结构，手动平开式，尺寸约为尺寸约为 1.0m×2.1m，防护能力为 3.0mmPb；门洞尺寸约为 0.8m×1.95m，防护门与四周墙体的上、下、左、右搭接量分别为 10cm、5cm、10cm、10cm，防护门与四周防护面之间的缝隙不大于 0.5cm，搭接量与缝隙比例大于 10:1，可满足防护要求。 | 与环评一致 |

污物间防护门

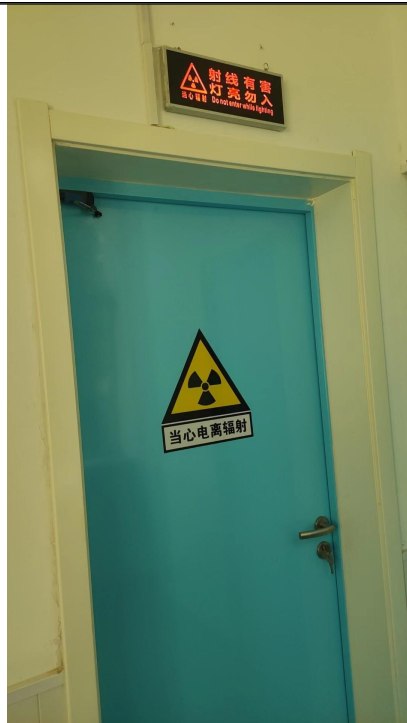
| 实际建设情况 | | 环境影响报告内容 |
|---|---|---|
| 通往医护走廊防护门 | 位于北墙东侧，铅钢复合结构，手动平开式，尺寸约为尺寸约为 1.0m×2.1m，防护能力为 3.0mmPb；门洞尺寸约为 0.8m× | 与环评一致 |

| | 1.95m, 防护门与四周墙体的上、下、左、右搭接量分别为10cm、5cm、10cm、10cm, 防护门与四周防护面之间的缝隙不大于0.5cm, 搭接量与缝隙比例大于10:1, 可满足防护要求。 | |

医护走廊防护门

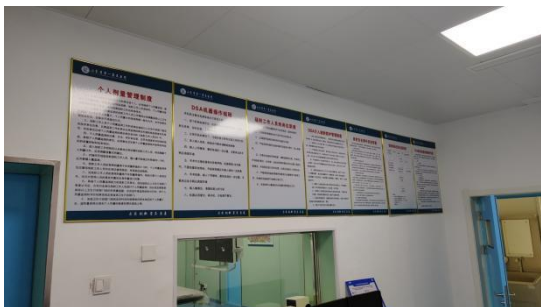
| 实际建设情况 | | 环境影响报告内容 |
|---|---|---|
| 观察窗 | 铅玻璃结构，尺寸约为 1m×2m，防护能力 3.0mmPb | 与环评一致 |

制度上墙及铅防护玻璃

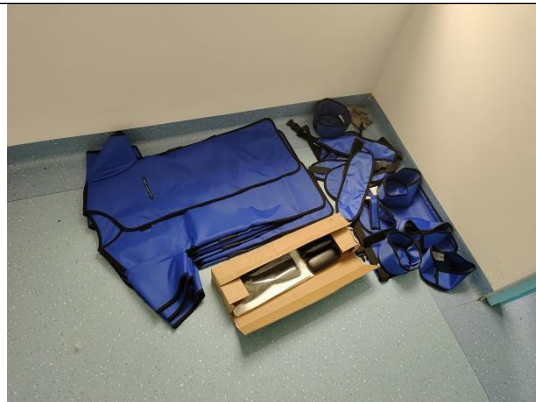
| | 导管室为介入人员配备铅橡胶围裙 3 件 (0.5mmPb)、铅橡胶颈套 3 个 (0.5mmPb)、铅橡胶帽子 3 个 (0.5mmPb)、铅防护眼镜 3 副 (0.5mmPb)、介入防护手套 3 副 (0.025mmPb) | 与环评一致 |

防护用品

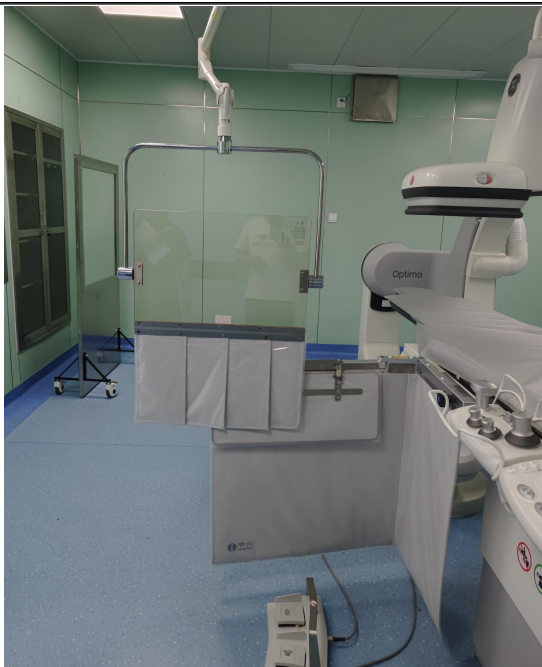
| | 设备自带 0.5mmPb 防护吊屏和 0.5mmPb 床侧防护帘 | 与环评一致 |

床侧防护围帘

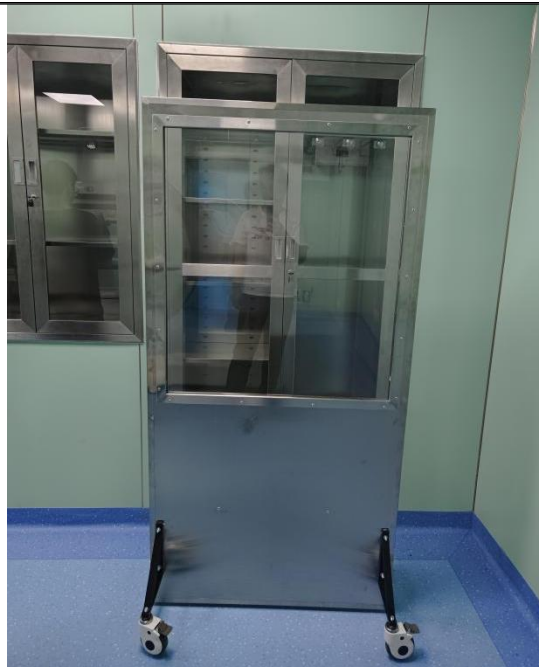
铅防护屏

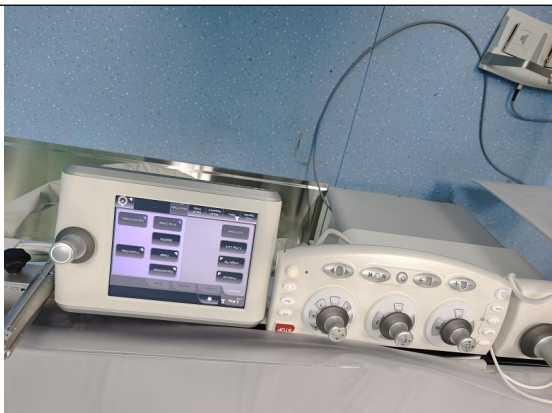
| | 操作台、治疗床处拟设计紧急停机按钮, 紧急状态下按下可实现紧急停机, 防止发生辐射安全事故。 | 与环评一致 |

紧急停机按钮

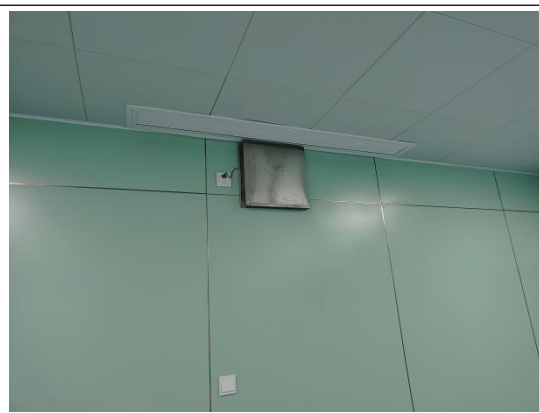
| 通风设施 | 介入室内设有动力通风装置, 于西墙顶部靠近吊顶中间位置设置一个排风口 (40cm×40cm, 距地约 2.4m), 且安装风机有效通风量为 1000m <sup>3</sup> /h, 排风口外安装 1 个 3mmPb 铅防护罩; 介入室内安装有中央空调, 以保证机房内部温度、湿度的恒定。动力排风装置能够保持良好通风, 可明显降低各机房内有害气体浓度, 废气经排风口排放至西侧道路, 排风口距地较高、且邻近及楼上无窗户, 西侧道路不属于人员聚集区, 废气不会对周围环境和人员造成影响。 | 与环评一致 |

排风口

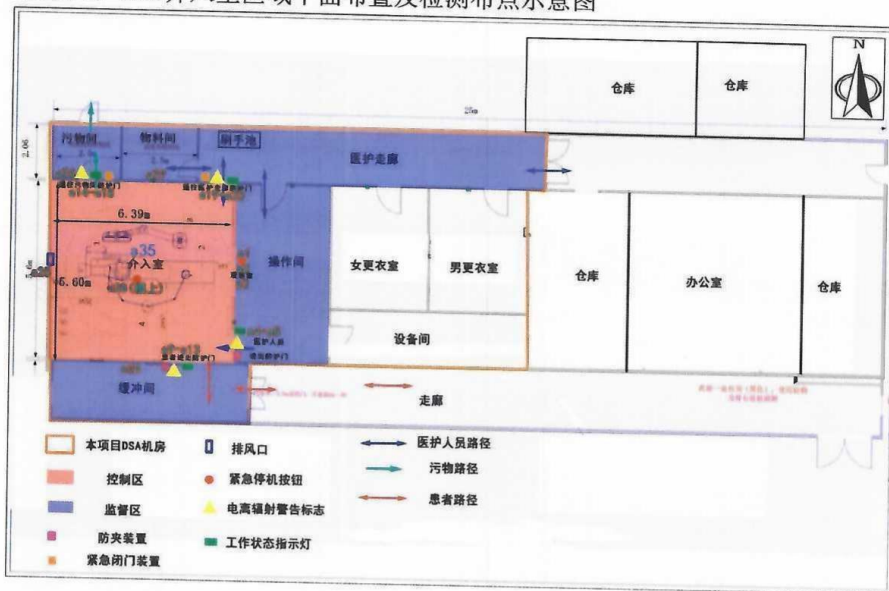
附图 1: DSA 介入室区域平面布置及检测布点示意图

根据表 6-2，透视状态，介入治疗室外辐射水平为  $(0.0902 \sim 1.50) \mu \text{Sv/h}$ ，低于标准限值  $2.5 \mu \text{Sv/h}$ 。
