# DSA 装置应用项目

## 竣工环境保护验收监测报告表

建设单位：烟台市蓬莱中医医院

编制单位：山东丹波尔环境科技有限公司

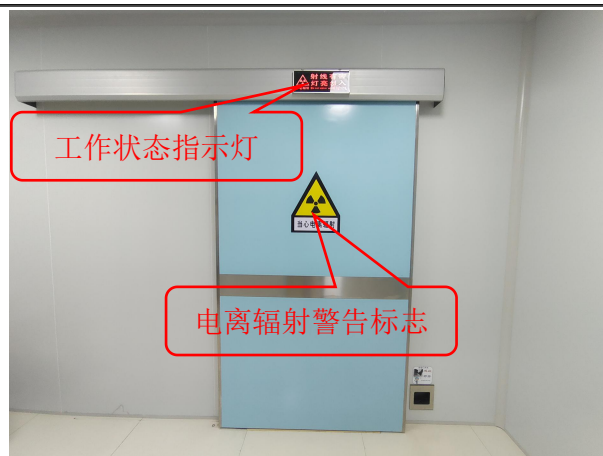
医护进出防护门

| 环评情况 | 建设情况 | 变动情况分析 |
|---|---|---|
| <p>医护进出防护门为手动平开门, 拟设置自动闭门装置和电离辐射警告标志。</p> | <p>医护进出防护门为电动推拉式, 设置有防夹装置、工作状态指示灯和电离辐射警告标志。</p> | <p>为避免手术过程中医护人员与其它物件的接触机率, 方便医护人员进出手术室, 建设过程中将医护人员进出防护门改为电动推拉防护门。该变动不属于《核技术利用建设项目重大变动清单(征求意见稿)》所列内容。</p> |
