# X 射线实时成像检测系统应用项目 竣工环境保护验收监测报告表

建设单位/编制单位：中科力祥科技股份有限公司

2024 年 12 月

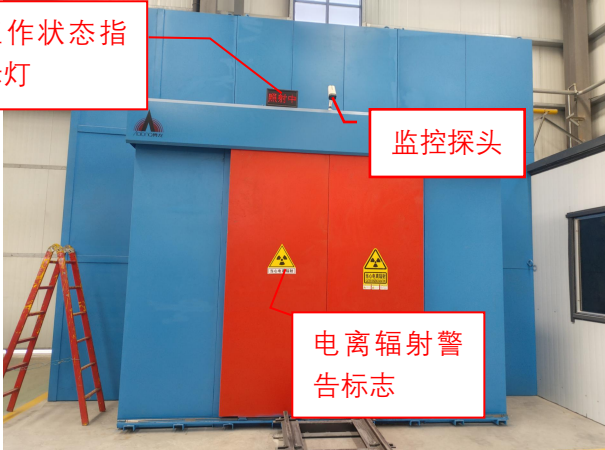
| <p>工作状态指示灯</p> <p>监控探头</p> <p>电离辐射警告标志</p> | |

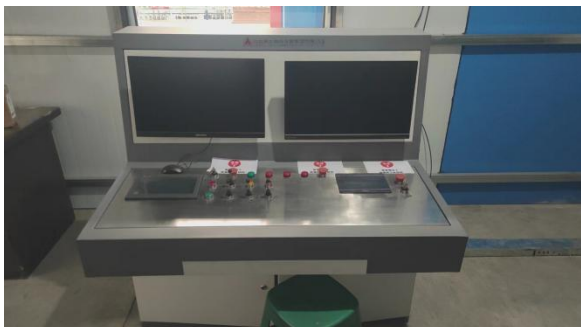
| <p>本项目铅房外观</p> | <p>操作台</p> |

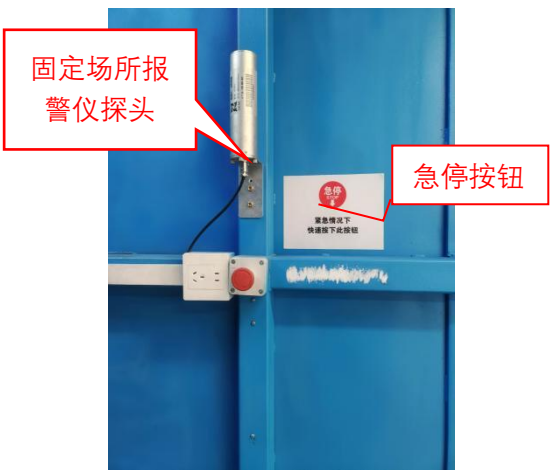
| <p>固定场所报警仪探头</p> <p>急停按钮</p> | |

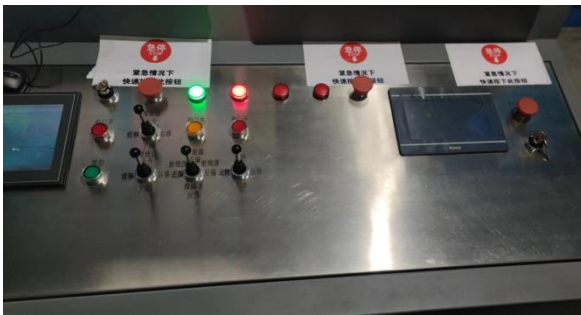
| <p>急停按钮</p> | <p>操作台上急停按钮</p> |

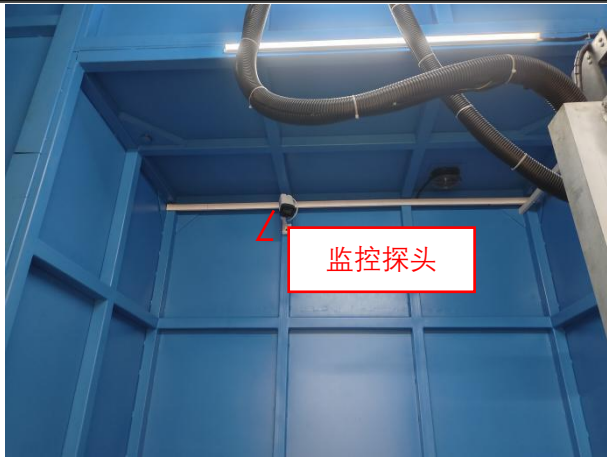
铅房内监控探头

| 监控 | 铅房内设计有 4 处监控摄像头，分别位于铅房顶部西南角、东北角、东南角及中间位置，显示屏位于操作台处，操作人员能够及时观察到铅房内部及周围情况，避免无关人员逗留铅房内。 | 共安装有 4 处监控摄像头，分别位于铅房内顶部西南角、东南角、东侧中间位置以及铅房外西南角。显示屏位于操作台处，操作人员能够及时观察到铅房内部及周围情况，避免无关人员逗留铅房内。 |

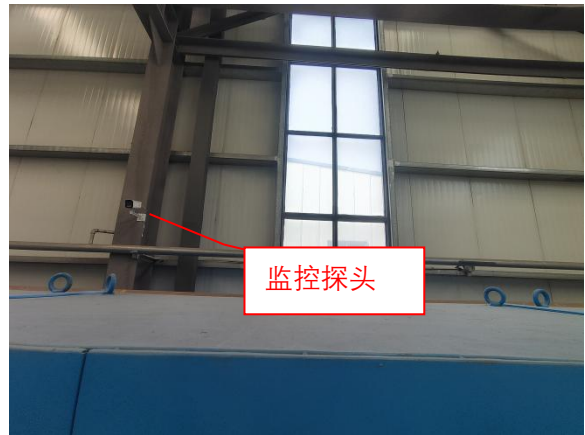
监控探头

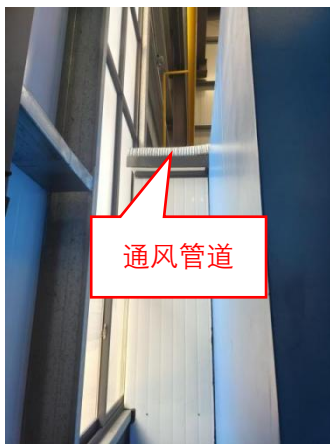
通风管道

| 通风系统 | 铅房主房顶部西北侧位置设计有 1 处通风口，尺寸为 120mm×120mm，配有机械通风装置，通风口外设计有防护罩，防护能力为 10mmPb+4mm 钢板，有效通风量不低于 320m <sup>3</sup> /h，换气次数大于 3 次/h；非放射性有害气体经通风口排入车间内，依托压铸车间配套的通风换气系统收集后，由压铸车间顶部排放口排入外环境。 | 铅房主房顶部西北侧位置设有 1 处通风口，尺寸为 120mm×120mm，配有机械通风装置，通风口外安装有防护罩，防护能力为 10mmPb+4mm 钢板，有效通风量为 320m <sup>3</sup> /h，换气次数大于 3 次/h；非放射性有害气体经通风口及通风管道排入压铸车间西侧外环境。 |

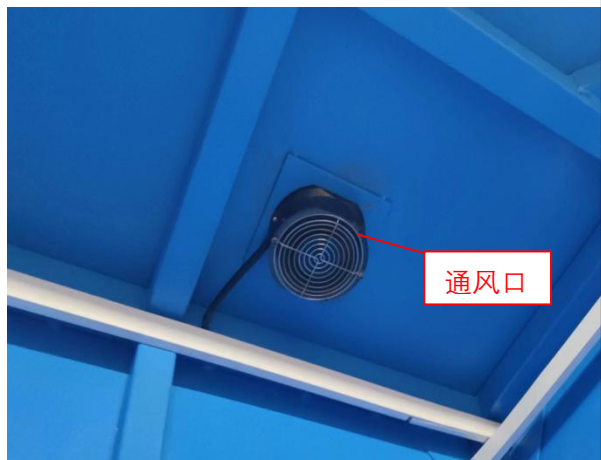
通风口

通风管道

通风口内侧

X射线机运行时产生的非放射性有害气体主要靠通风换气来控制,铅房主房顶部西北侧位置设有1处通风口,尺寸为120mm×120mm,配有机械通风装置,通风口外设有防护罩,防护能力为10mmPb+4mm钢板,有效通风量约320m<sup>3</sup>/h,换气次数大于3次/h;非放射性有害气体经通风口及通风管道排入压铸车间西侧外环境,压铸车间西侧外日常无人员居留。能够满足《工业探伤放射防护标准》(GBZ117-2022)中“探伤室应设置机械通风装置,排风管道外口避免朝向人员活动密集区。每小时有效通风换气次数应不小于3次”的要求。

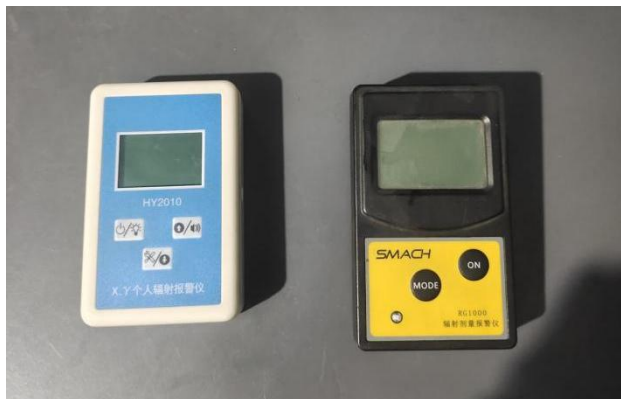
个人剂量报警仪

公司配备有1台R-EGD型便携式辐射巡检仪、2部个人剂量报警仪（1部HY2010型和1部RG1000型）。

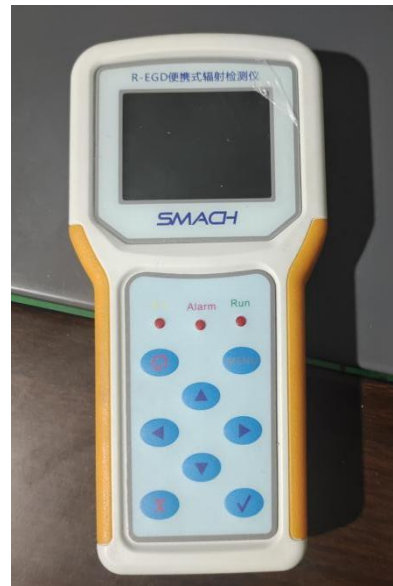
辐射巡检仪
