DSA 装置应用项目 竣工环境保护验收监测报告表

建设单位/编制单位:新泰市中医医院

图 2-1 DSA 手术室现场图片

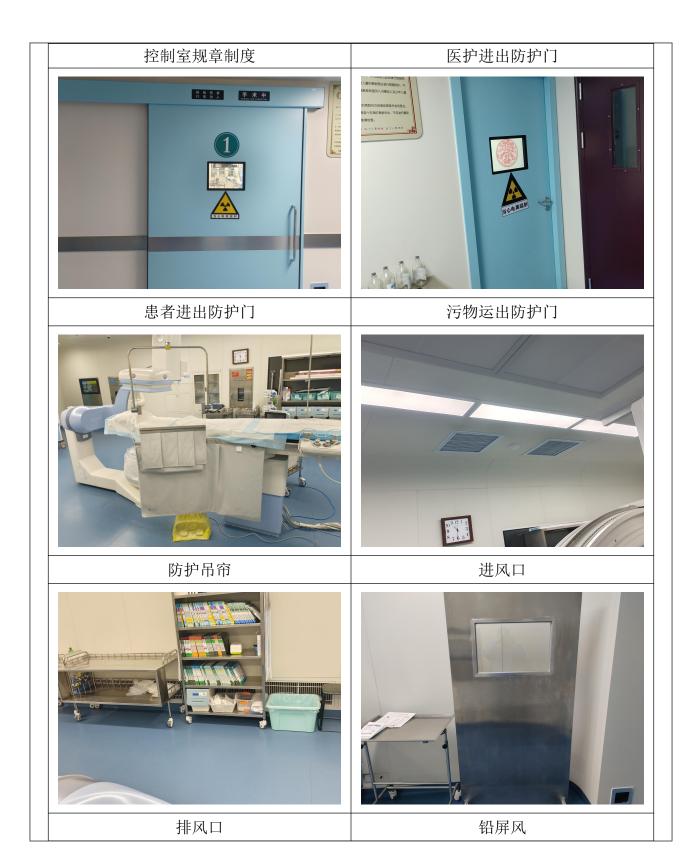
DSA 手术室

观察窗

手术室内监控

辐射防护用品

铅防护服

辐射巡检仪

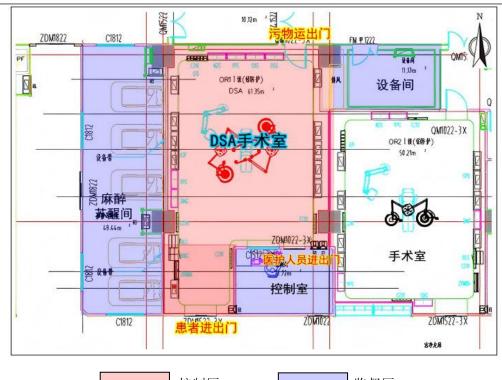
图 2-3 DSA 工作场所平面布置图

控制区监督区

本项目 DSA 工作场所采取实体屏蔽,对 DSA 工作场所进行分区管理,将 DSA 手术室四周墙壁围成的区域划为控制区,与墙壁外部相邻的控制室、设备间、麻醉苏醒间划为监督区,并在控制区边界张贴电离辐射警告标志; DSA 手术室设置有紧急停机按钮、对讲装置、工作状态指示灯。分区管理见图 2-3。

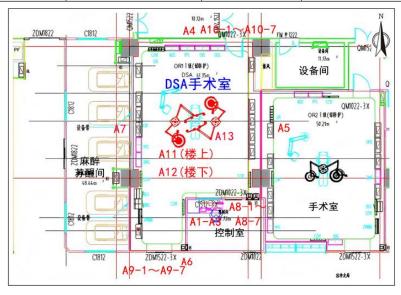
图 6-1 监测布点图

本次验收监测对 DSA 手术室及周围环境进行了现场监测,非工作状态下于 DSA 手术室及周围共布设 12 个监测点位,A1~A12;工作状态下于 DSA 手术室及周围共布设 31 个点位,

A1~A13。

根据表 7-3 可知,工作状态下,DSA 手术室周围 $X-\gamma$ 辐射剂量率范围为 49. $5nGy/h\sim 1.88\mu Gy/h$,即(59. $4nSv/h\sim 2.256\mu Sv/h$),满足本次验收采用的 2. $5\mu Sv/h$ 剂量率目标 控制值。
