# X 射线实时成像检测系统应用项目 竣工环境保护验收监测报告表

建设单位/编制单位：山东喜达橡胶科技有限公司

2025 年 10 月

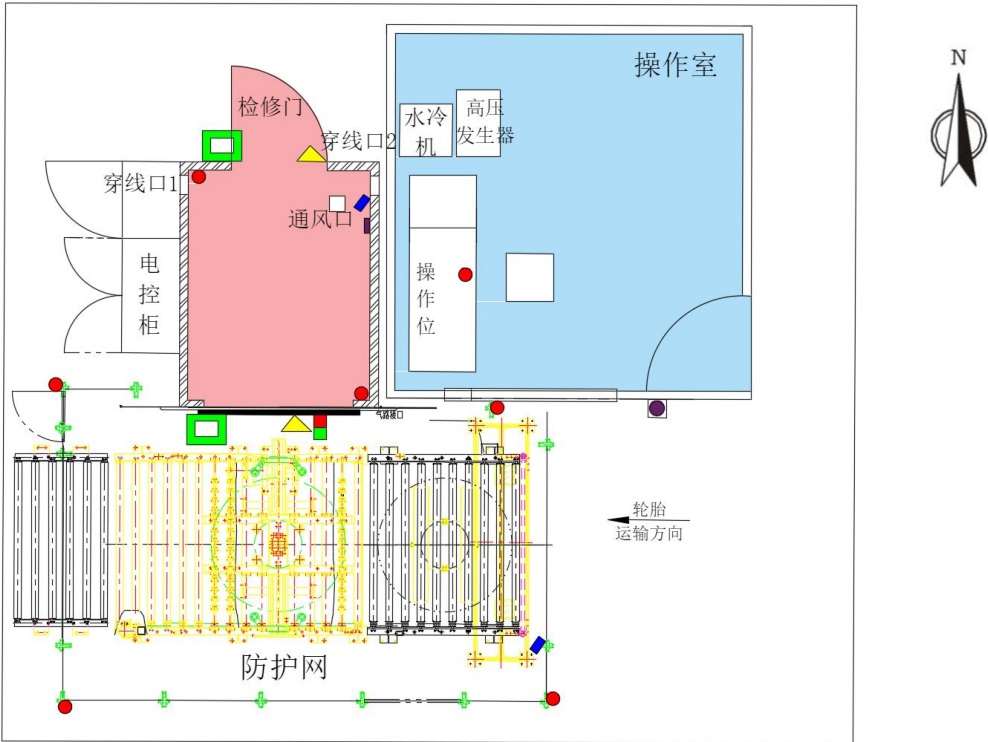
图 2-1 本项目铅房平面图

本项目对 X 射线实时成像检测系统工作场所进行分区管理；将铅房内部划分为控制区，操作室划分为监督区，各区严格按照《电离辐射防护与辐射源安全基本标准》(GB18871-2002)的要求进行管理。分区管理示意图见图 2-1。

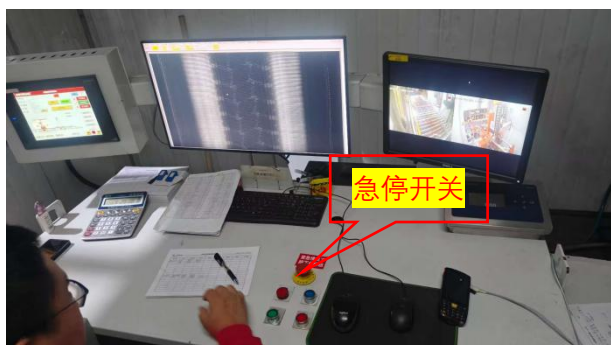
操作位上急停开关

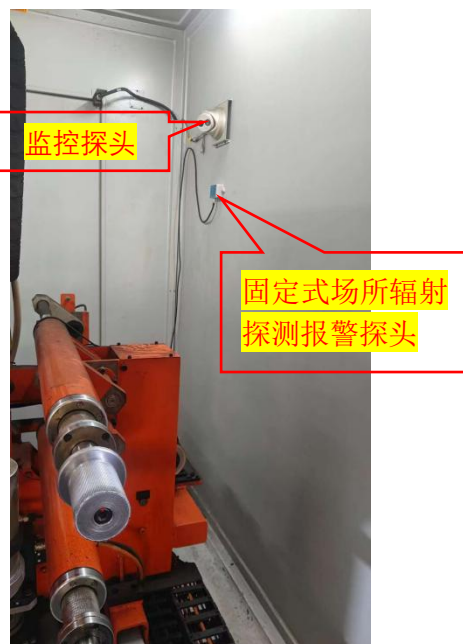
固定式场所辐射探测报警探头

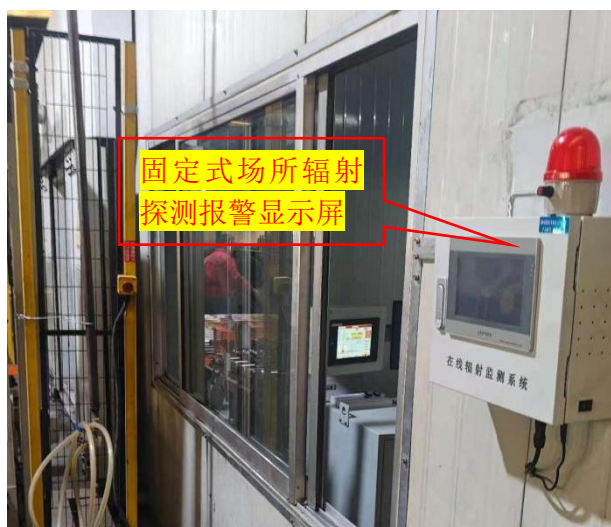
固定式场所辐射探测报警装置

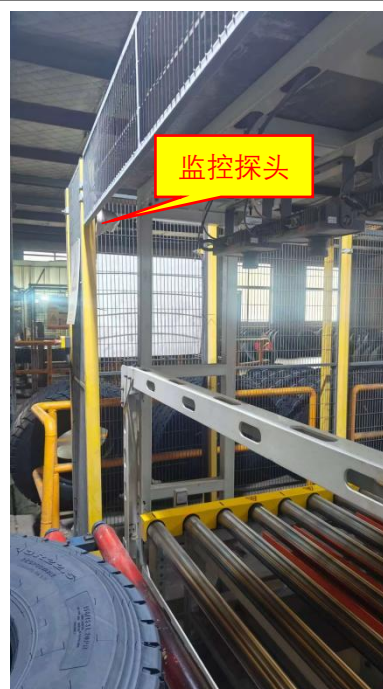
铅房外监控探头

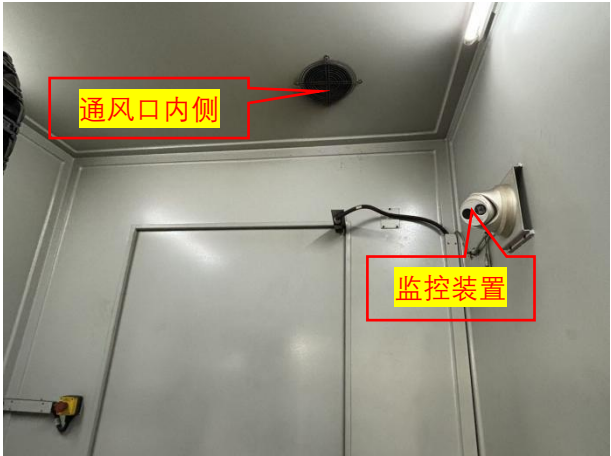
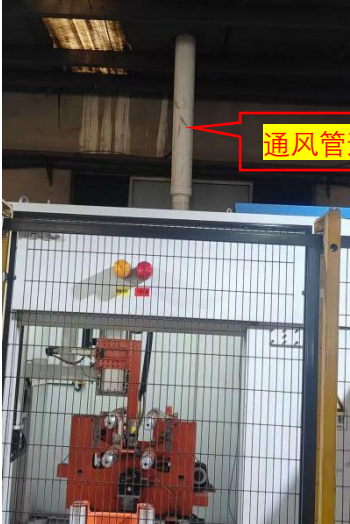
| 通风口 | 通风管道 |

| <p>通风口内侧</p> <p>监控装置</p> | <p>通风管道</p> |

| 环评情况 | 建设情况 | 变动情况分析 |
|---|---|---|
| 位于室顶靠近南侧防护面处（距南侧防护面约 0.48m 处），通风口尺寸为 160mm×160mm，配有轴流风机，通风口外设有 6mm 铅板防护，有效通风量不低于 150m³/h；通风口外拟设置通风管道，非放射性有害气体经通风口及通风管道排入质检车间室顶外环境。 | 实际位于室顶靠近北侧防护面处（距北侧防护面约 0.48m 处），通风口尺寸为 160mm×160mm，配有轴流风机，通风口外设有 6mm 铅板防护，有效通风量约 150m³/h；通风口外设置通风管道，非放射性有害气体经通风口及通风管道排入质检车间室顶外环境。 | 通风口位置发生变化，不属于重大变更。 |

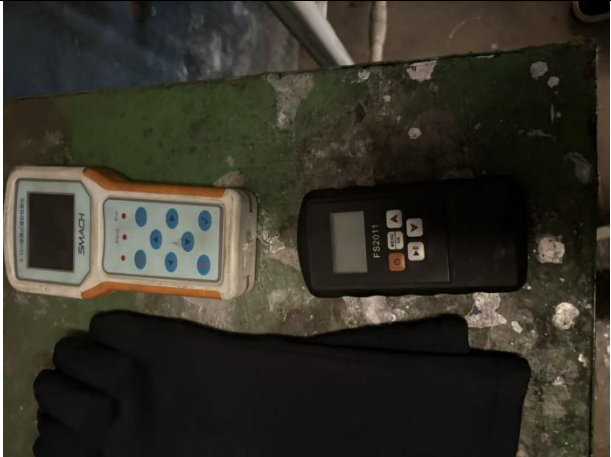
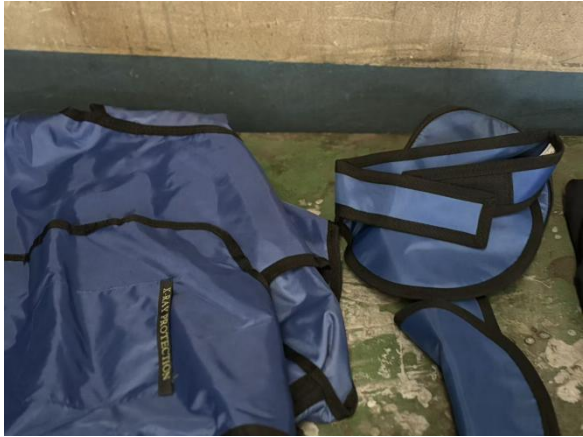
| <p>个人剂量报警仪/辐射巡检仪</p> | <p>铅衣</p> |

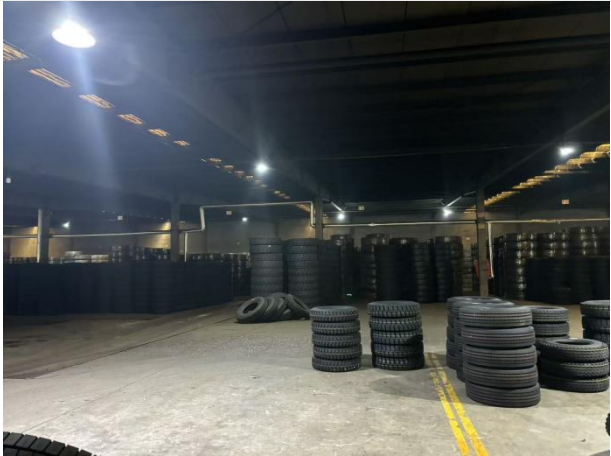
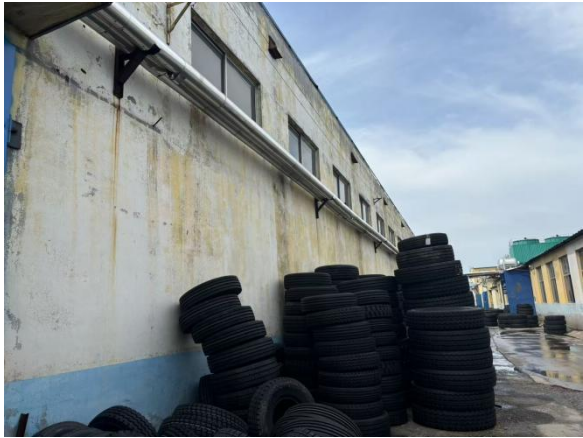
| <p>铅房北侧仓库</p> | <p>铅房南侧巨胎硫化车间</p> |
