DSA 装置应用项目  
竣工环境保护验收监测报告表

建设单位：东营市中医院（东营市胜利医院）

编制单位：山东丹波尔环境科技有限公司

2025 年 12 月

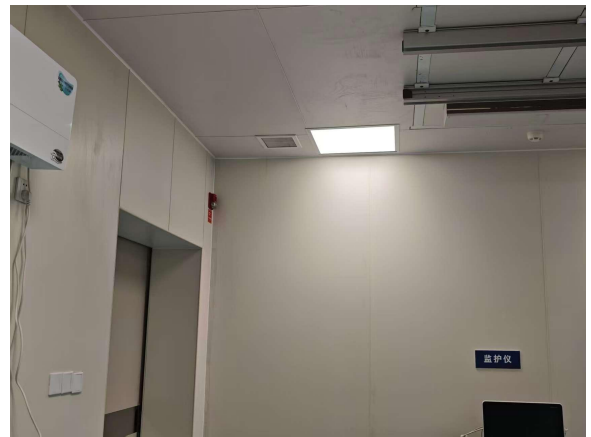
通风口

紧急停机，防止发生辐射安全事故。	射警告标志，DSA 治疗床处和控制台上均设置有紧急停机按钮。
通风设施	本项目 DSA 手术室设计有新风系统，设计有 1 处进风口和 1 处排风口，进风口位于手术室室顶西北角，排风口位于手术室东墙南侧靠近地面位置，排风管道通过 DSA 手术室所在门诊医技住院综合楼二楼东侧外环境通至门诊医技住院综合楼楼顶，排风口高于楼顶 3 米，管道穿墙位置处设有 3mmPb 铅板屏蔽补偿。手术室设计通风量不低于 1000m <sup>3</sup> /h，能够保持良好通风，可明显降低手术室内有害气体浓度，对周围环境和人员影响较小，通风设计符合《放射诊断放射防护要求》（GBZ130-2020）中第 6.4.3 款要求。	DSA1 室设置有通风系统，手术室室顶西北角设置有一排风口，通风排至门诊医技住院综合楼楼顶外环境。
个人防护用品及辅助防护设施	医院拟为 DSA 辐射工作人员配备铅衣 4 件、铅围裙 4 件、铅围脖 4 件、铅帽 4 个、铅眼镜 4 副，均为 0.5mmPb；拟为 DSA 患者配备铅围裙 2 件、铅围脖 2 件、铅帽 2 个，均为 0.5mmPb。DSA 机房内拟配置 0.5mmPb 防护吊屏和 0.5mmPb 床侧防护帘。	本项目为工作人员配备了 6 套铅防护服，为患者配备了 2 套铅防护服
其他	介入辐射工作人员在工作期间佩戴 2 枚个人剂量计，1 枚在铅围裙内躯干位置，1 枚在铅围裙外锁骨对应的领口位置，对 2 枚个人剂量计分别进行监测。医院拟为本项目辐射工作人员配备个人剂量计，并委托有资质单位定期进行检测。此外，医院配置有 1 台 451P 型辐射巡检仪，用于射线装置自行监测使用。	辐射工作人员均佩戴有个人剂量计，其中医师和护士佩戴 2 枚个人剂量计，并开展了个人剂量监测。医院配备了 1 台 451P 型辐射巡检仪

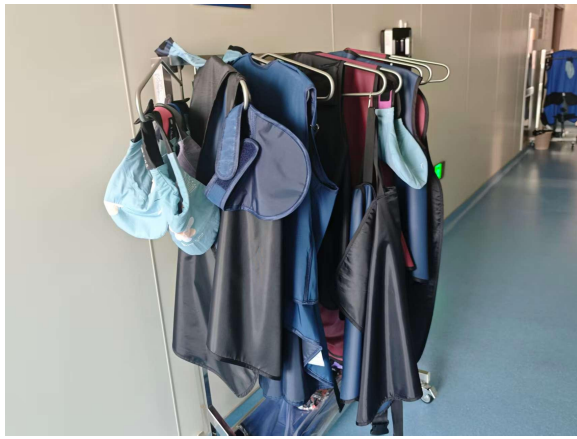
铅防护服

医院配备有1台451P型便携式辐射巡检仪及铅衣等辐射防护用品。

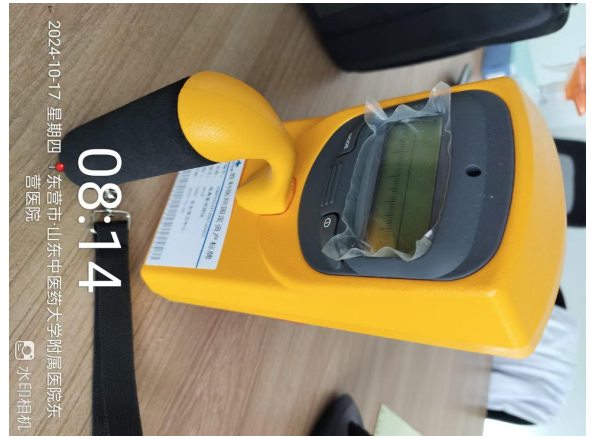
辐射巡检仪

医院制定了《医院放射防护管理与辐射检测计划》。医院配备了1台451P型便携式辐射巡检仪进行辐射巡检；为辐射工作人员配备了个人剂量计，委托有资质的单位进行个人剂量监测，建立了个人剂量档案，做到1人1档。

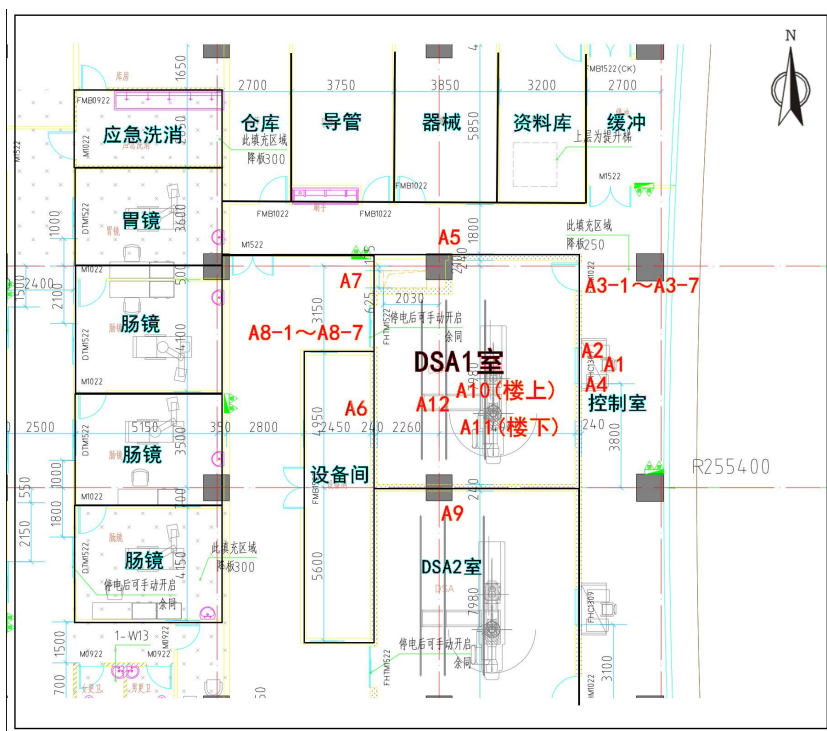
图 6-1 监测布点图

根据表 7-2 可知，非工作状态下，DSA1 室及周围环境  $\gamma$  辐射剂量率为（87.1~115.1）nGy/h，处于东营市环境天然辐射水平范围内。

根据表 7-3 可知，工作状态下，DSA1 室周围 X- $\gamma$  辐射剂量率范围为 104.3nSv/h~0.60  $\mu$  Sv/h，满足本次验收采用的 2.5  $\mu$  Sv/h 剂量率目标控制值。
