# 2 台 DSA 装置及 1 台 ERCP 装置应用项目 (一期)

## 竣工环境保护验收监测报告表

建设单位：东营市中医院（东营市胜利医院）

编制单位：山东丹波尔环境科技有限公司

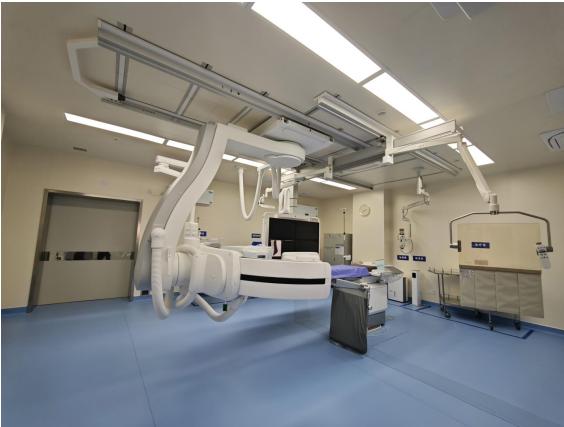
DSA2 室	观察窗

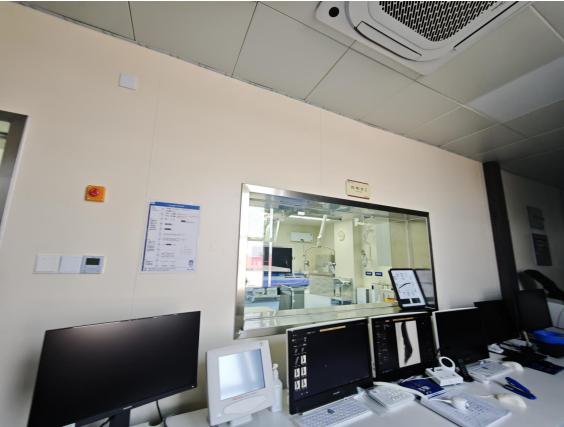
操作室	医护进出防护门

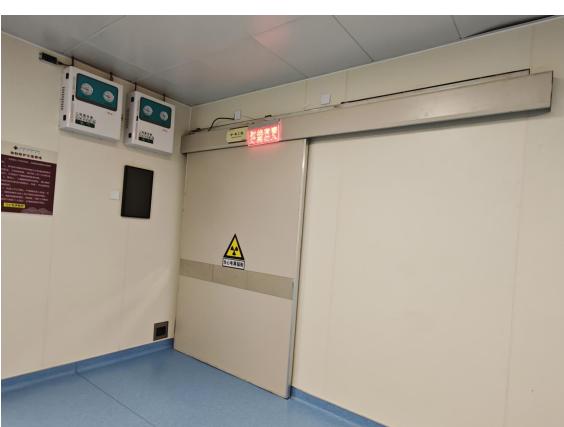
患者进出防护门	防护吊帘

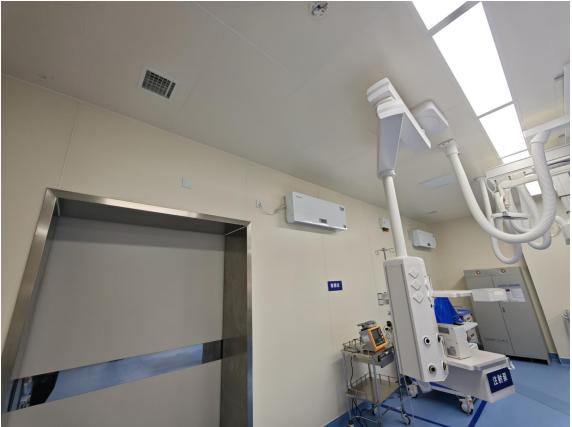
通风口	监控探头

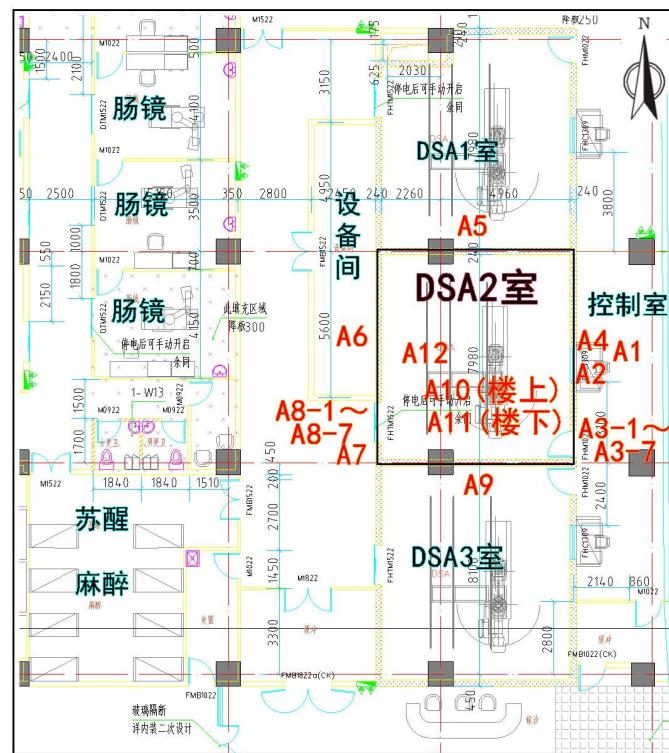
图 6-1 监测布点图

本次验收监测对 DSA2 室及周围环境进行了现场监测，非工作状态下于 DSA2 室及周围共布设 11 个监测点位，工作状态下于 DSA2 室及周围共布设 24 个点位。
