# X 射线实时成像检测系统应用项目 竣工环境保护验收监测报告表

建设单位/编制单位：山东泰开电器绝缘有限公司

2026 年 7 月

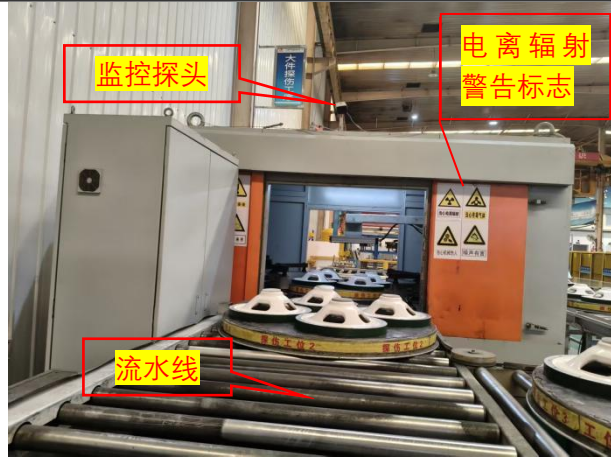
1#铅房西侧防护门

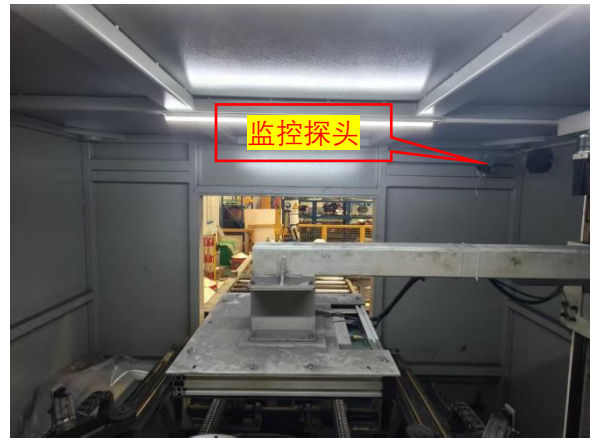
1#铅房西内东南角监控探头

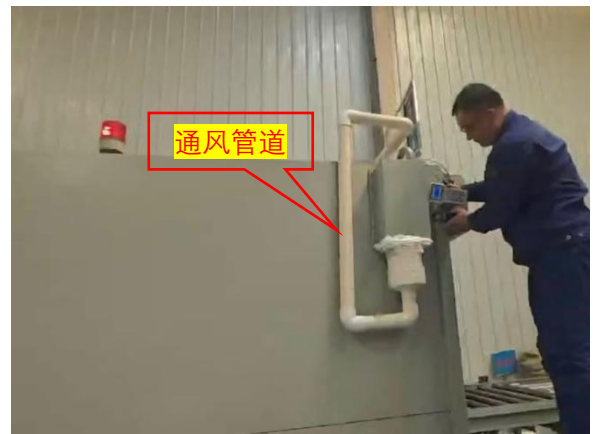
1#铅房通风口及通风管道

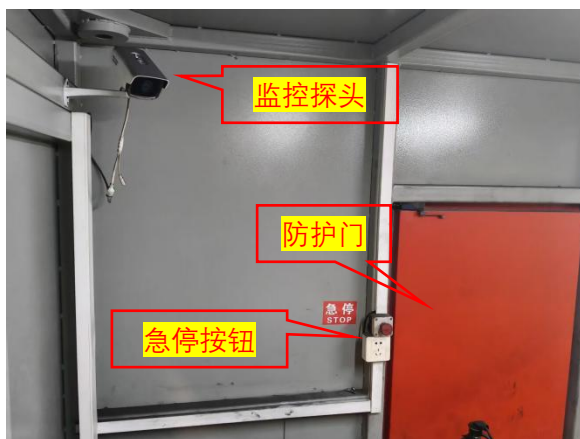
1#铅房西内西北角上监控探头、急停按钮

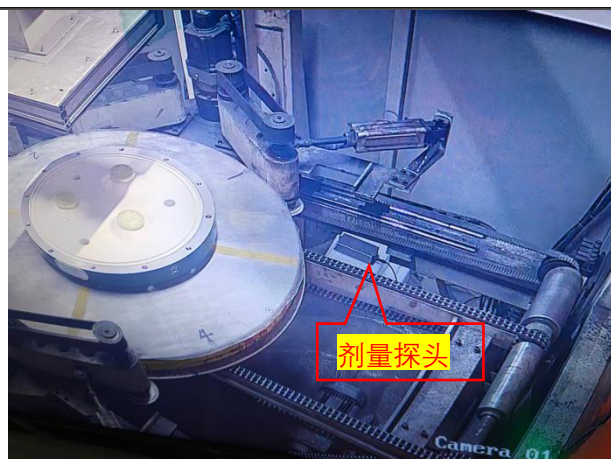
1#铅房内固定式辐射报警装置剂量探头

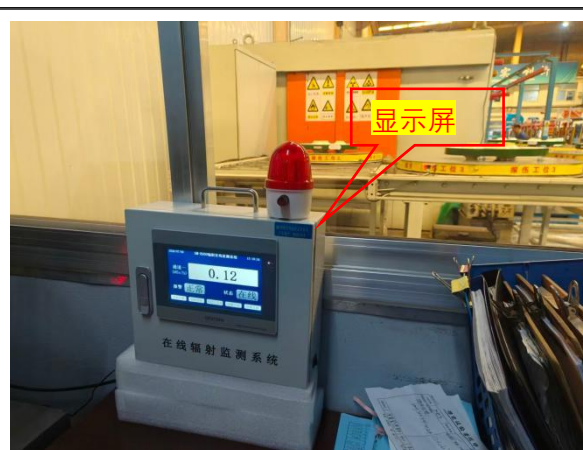
操作室固定式辐射报警装置显示屏

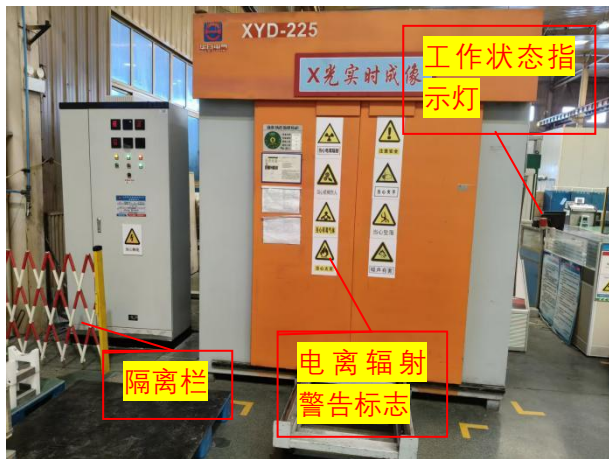
2#铅房防护门

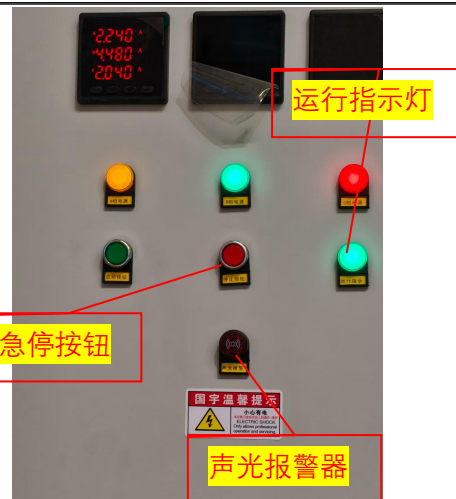
配电柜自带操作按键及指示灯、报警器

（2）状态指示灯位置变动，由铅房顶部调整至操作位处，另配电柜自带 1 处。

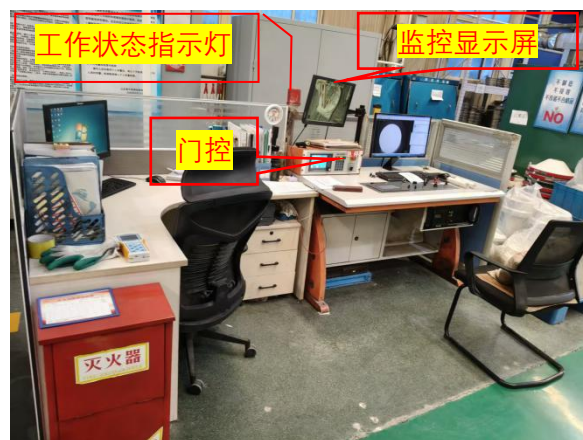
操作位

（1）操作位位置变动，由铅房东侧 3m 处调整至铅房西北侧约 0.5m 处。

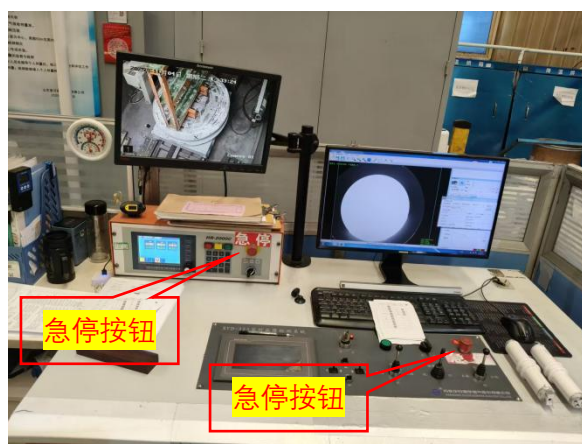
操作位上急停按钮

（4）急停开关数量及位置变动，原拟设置 3 处急停开关，实际安装 4 处急停开关，操作位 2 处，铅房内东防护面上北侧 1 处，配电柜自带 1 处。

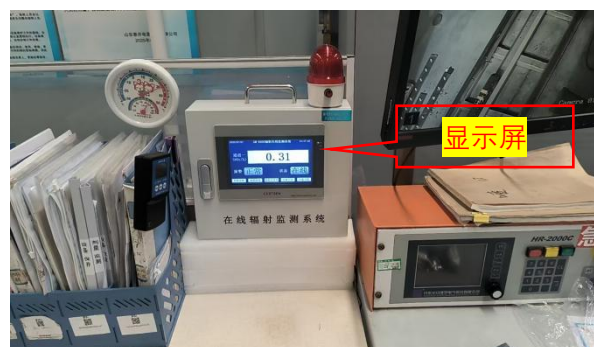
操作位处固定式辐射报警装置显示屏
