DSA 装置应用项目  
竣工环境保护验收监测报告表

建设单位：费县第二医院有限公司  
编制单位：山东丹波尔环境科技有限公司

2026 年 7 月

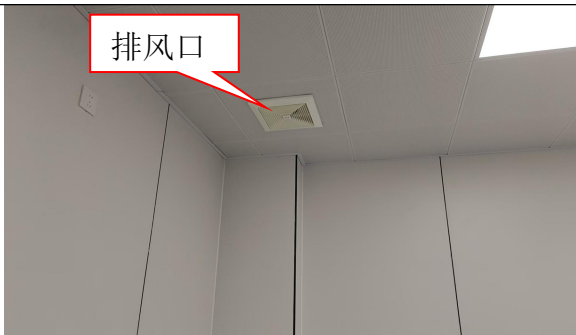
排风口

| 名称 | 环评内容 | 现场状况 |
|---|---|---|
| 通风设施 | DSA 手术室内设计有通风系统, 在手术室室顶西南侧设置一排风口, 安装机械排风装置, 穿墙位置处以 3mmPb 铅板进行屏蔽补偿, 确保不影响墙体的屏蔽能力, DSA | 与环评报告一致 |

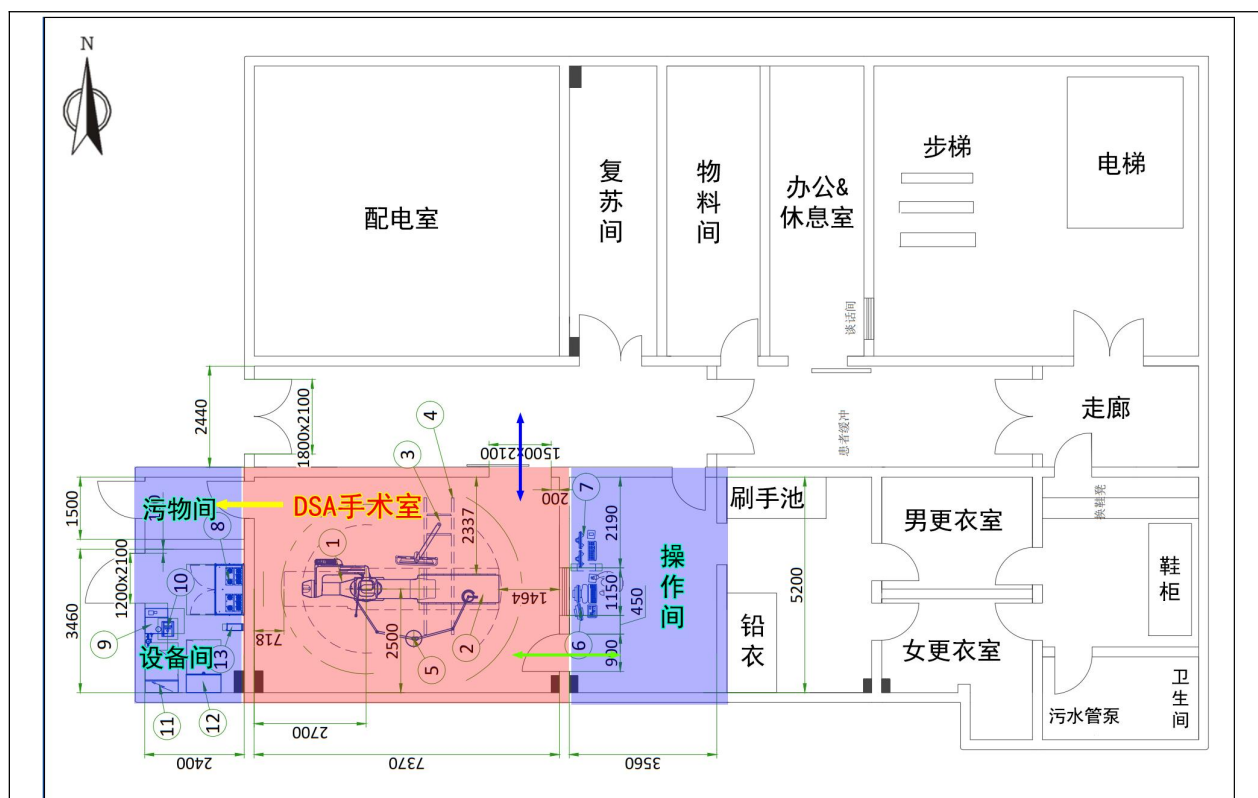
图 2-2 DSA 工作场所平面布置图

本项目 DSA 工作场所主要包括 DSA 手术室、操作间、设备间及污物间。操作间布置在东侧，DSA 手术室位于操作间西侧，设备间和污物间位于手术室西侧。DSA 装置安装于手术室中心位置，导管床东西方向放置，机头位于导管床西侧，球管位于导管床底部。DSA 手术室设有 3 个防护门，东墙南侧为医护人员进出防护门，北墙东侧为患者进出防护门，西墙北侧为污物运出防护门。现场拍摄照片见图 2-1，DSA 工作场所平面布置图见图 2-2。
