# 建设项目竣工环境保护 验收监测表

项目名称：X 射线探伤机及探伤室应用项目

建设单位：德州天工制冷电器有限公司

编制单位：山东丹波尔环境科技有限公司

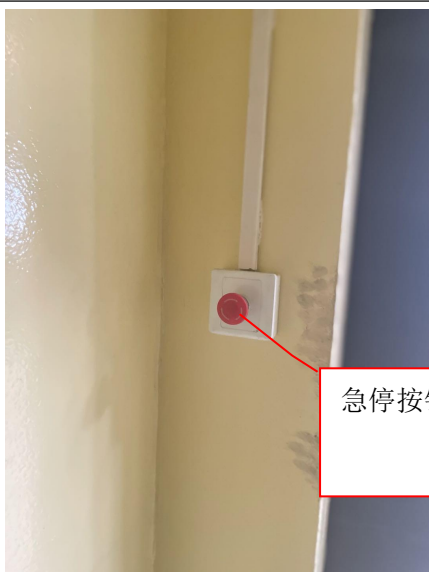
急停按钮

| 名 称 | 环评内容 | 现场状况 |
|---|---|---|
| 急停按钮位置 | 曝光室内安装 4 处紧急停机按钮, 其中南墙和北墙靠近大防护门各设置 1 处, 南墙和北墙东段各设置 1 处; 操作室操作台设计有紧急停机按钮 | 曝光室内设有 4 处紧急停机按钮(西墙南侧和北侧各设置 1 处, 南墙和北墙东侧各设置 1 处), 操作台处自带紧急停机按钮 |

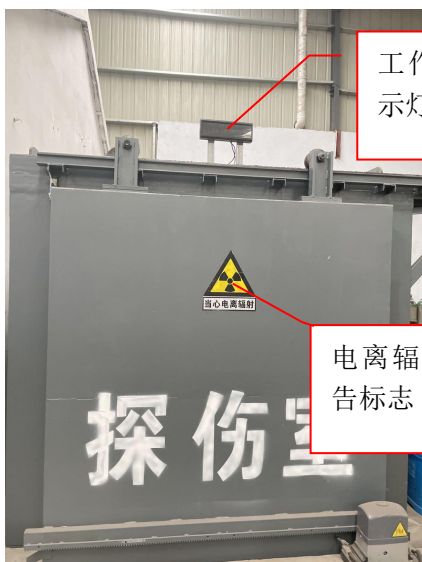
工作状态指示灯

电离辐射警告标志

防护门

| 名 称 | 环评内容 | 现场状况 |
|---|---|---|
| 门机连锁装置、工作状态指示灯 | 探伤室防护门拟设置门-机连锁装置、工作状态指示灯及电离辐射警告标志 | 同环评 |

| 环境影响报告表批复意见（综述） | | 验收时落实情况 |
|---|---|---|
| | 3. 做好辐射工作场所的安全和防护工作。在 X 射线探伤机机房醒目位置上设置符合《电离辐射防护与辐射源安全基本标准（GB18871-2002）》要求的电离辐射警告标志。做好探伤机辐射安全与防护设施的维护、维修，建立维修、维护档案，确保辐射安全与防护措施安全有效。制定并严格执行辐射环境监测计划，开展辐射环境监测，并向生态环境部门上报监测数据。 | 3. 探伤室防护门外张贴有电离辐射警告标志。制定了《设备检修维护制度》《辐射防护与安全管理制度》，定期对门机联锁、工作状态指示灯、紧急停机按钮等安全防护设施进行检查和维护，建立了维修维护档案。制定了《辐射监测方案》，配备了 1 台 R-EGD 型辐射巡检仪。将按要求自行开展辐射环境监测，记录存档。同时本次验收已委托我公司进行辐射监测。 |

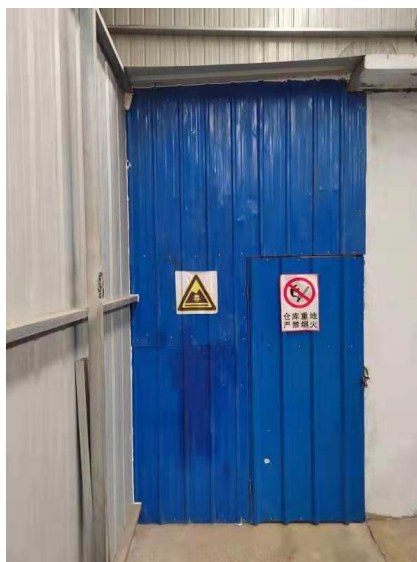
危废间

废胶片和废显（定）影液洗片。产生的废胶片和废显（定）影液暂存于危废间中（依托现有），与德州绿泰环保科技有限公司签订了危险废物委托处置合同。危废间位于生产车间内东侧，废显影液暂存在防渗漏且无反应的容器内，临时贮存可满足《危险废物贮存污染控制标准》（GB18597-2001）要求。

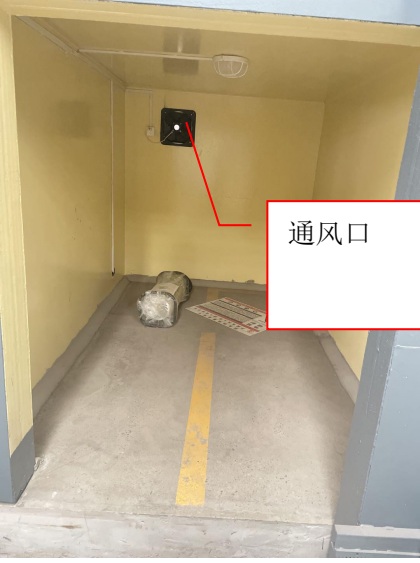
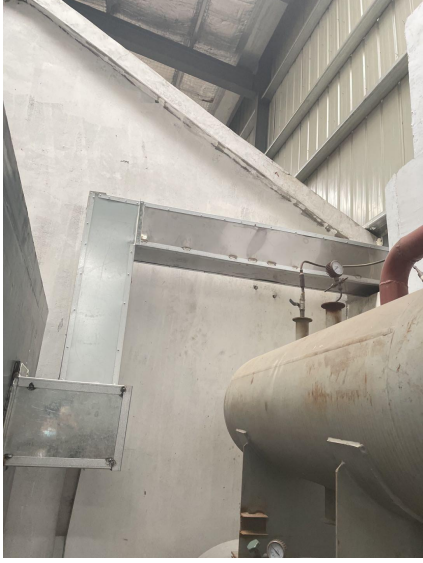
| <p>曝光室</p> | <p>通风管道</p> |

X 射线机产生的 X 射线会使空气电离。空气电离产生臭氧( $O_3$ )和氮氧化物( $NO_x$ )，在  $NO_x$  中以  $NO_2$  为主。它们是具有刺激性作用的非放射性有害气体。曝光室东墙北侧靠近室顶处设有 1 个通风口，能够满足“每小时有效通风换气次数不小于 3 次”的要求，可有效降低有害气体浓度，满足防护要求。

| 名 称 | 环评内容 | 现场状况 |
|---|---|---|
| 通风装置 | 拟在曝光室室顶东南角处设置机械通风装置, 直径 200mm×200mm, 设计通风量为 50m <sup>3</sup> , 通风口处连接通风管道, 通风管道为塑料材质, 连接通风口后由下向上约 0.3m, 拐弯向东约 2.5m 经过生产车间东墙到达车间外侧 | 通风口实际建设位置位于曝光室东墙北侧靠近室顶处, 直径 200mm×200mm, 通风口外侧连接通风管道, 有害气体经通风口及通风管道排入车间东侧外环境, 满足有关通风要求; 经现场检测, 最大开机条件下通风口外辐射剂量率低于标准中规定的 2.5 μSv/h 的标准限值 |

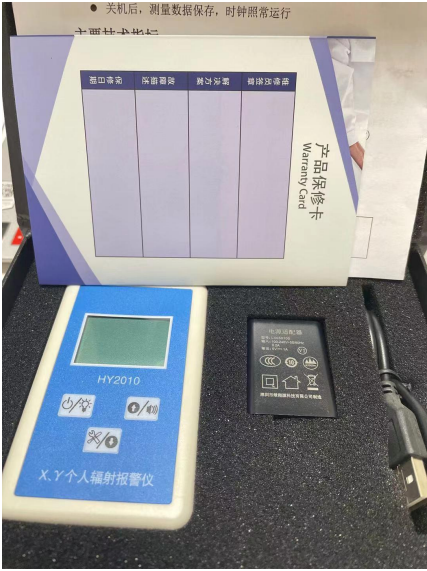
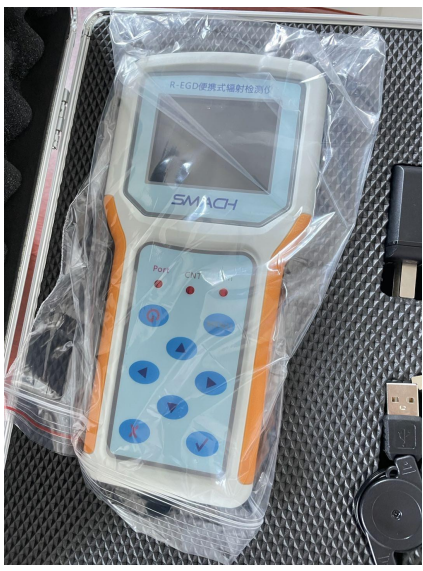
| <p>个人剂量报警仪</p> | <p>辐射巡检仪</p> |

| 名 称 | 环评内容 | 现场状况 |
|---|---|---|
| 仪器配备 | 公司拟购置个人剂量计 2 支、个人剂量报警仪 2 部、辐射监测仪 1 台 | 已配备 2 支个人剂量计, 1 部 HY2010 型个人剂量报警仪, 1 台 R-EGD 型辐射巡检仪 |

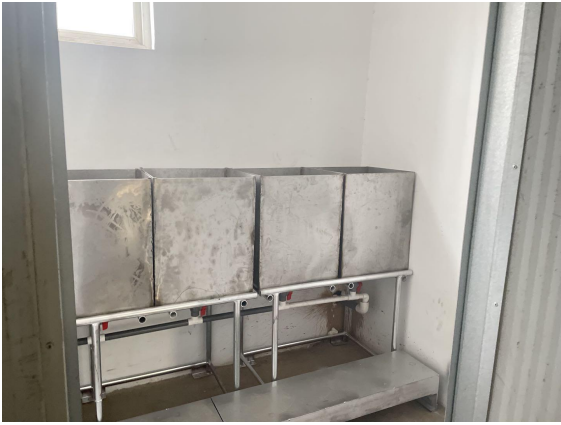
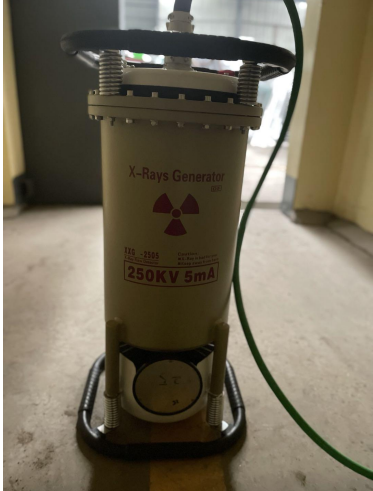
| <p>洗片室</p> | <p>探伤机</p> |

| 序号 | 型号 | 生产厂家 | 最大管电压 | 最大管电流 | 辐射角度 | 射线装置类别 | 备注 |
|---|---|---|---|---|---|---|---|
| 1 | KLT-XG25-D<br>X | 丹东无损检测器材有限公司 | 250kV | 5mA | 40° +5° | II 类 | 定向 |
