# 莱芜汇河220kV变电站3号主变扩建 输变电工程建设项目竣工环境保护 验收调查报告表

建设单位：国网山东省电力公司莱芜供电公司

调查单位：山东丹波尔环境科技有限公司

编制日期：2021 年 9 月

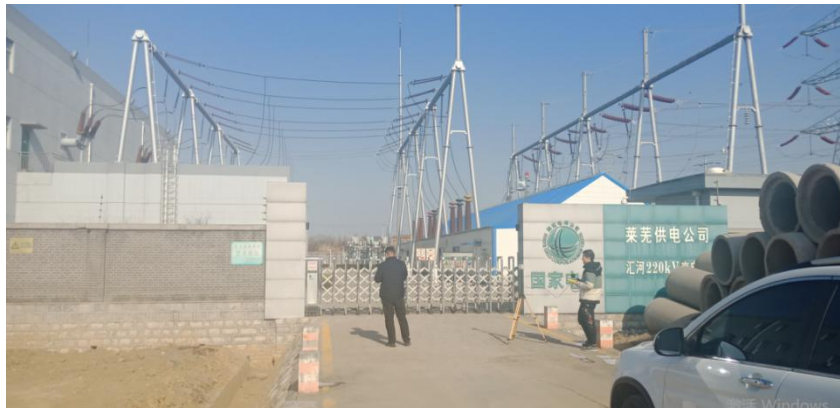
图 4-2 220kV 汇河站全景图

220kV 汇河站占地面积为 6901m<sup>2</sup>（围墙内），南北向总长 103m，东西向总长 67m。站址东侧为空地，站址南侧为闲置厂房、进站道路及管材堆放场，站址西侧、北侧为农田。本项目仅在站址内预留位置增设 1 台主变压器，不新增工程用地。

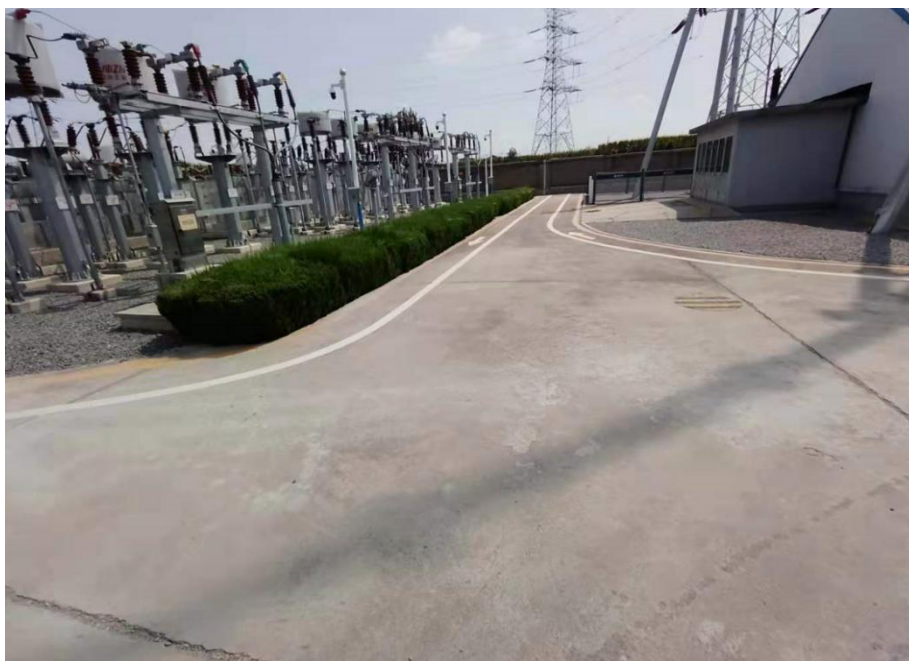
变电站生态恢复照片（地面硬化、碎石敷设及绿化）

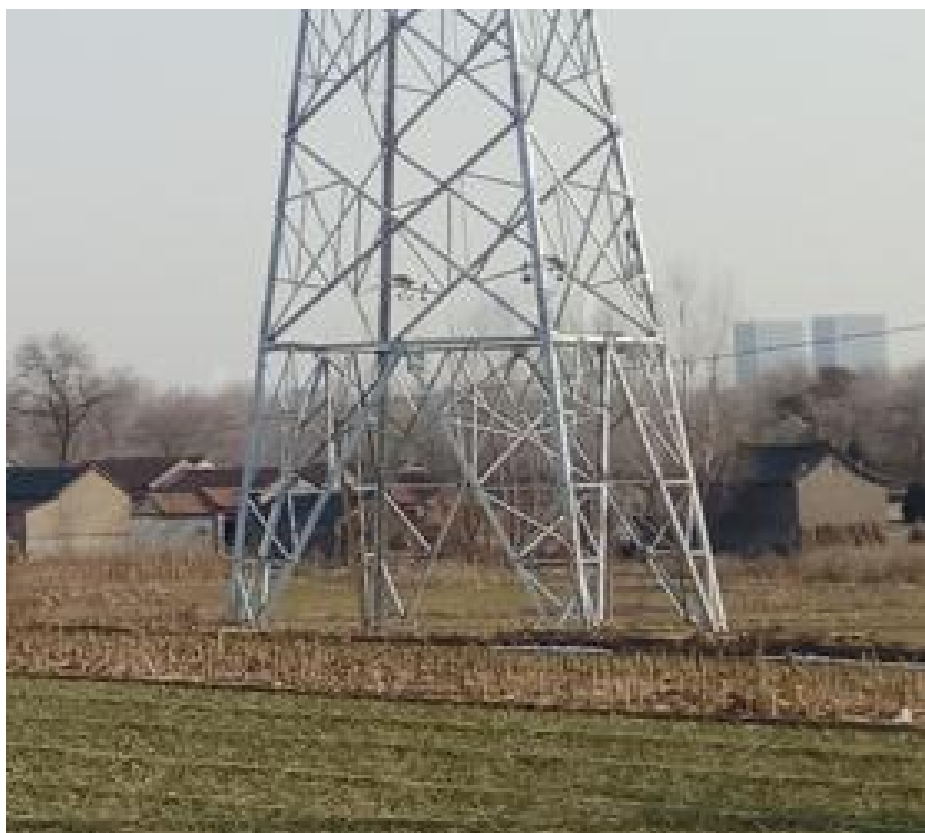
线路生态恢复照片（按原有土地类型复耕或复植）

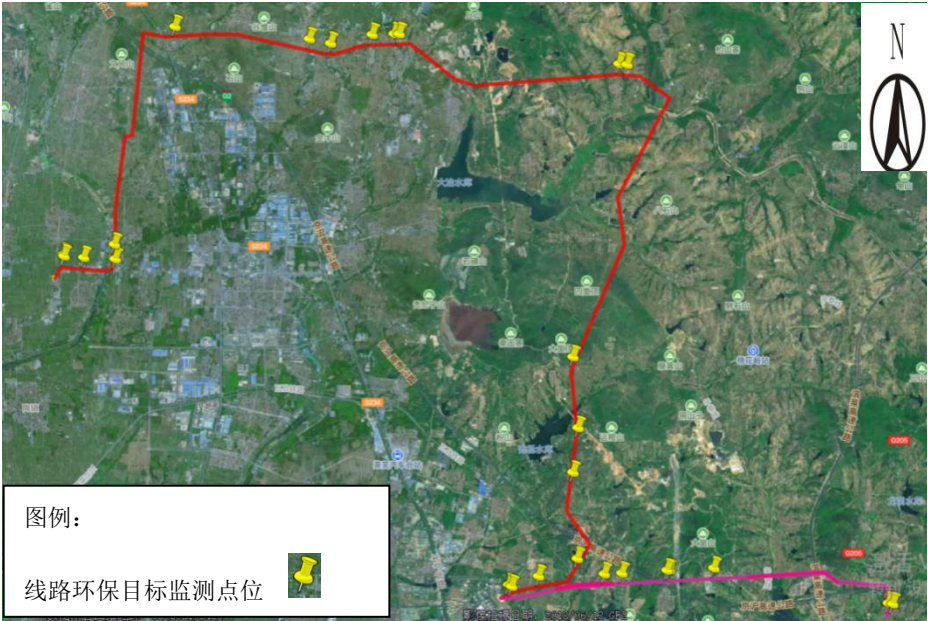
图7-2 本项目环保目标监测布点示意图

| <p>电<br/>磁<br/>环<br/>境<br/>监<br/>测</p> | <p>由表7-2可知，本项目输电线路环保目标处的电场强度范围为（12.23～389.7）V/m，磁感应强度范围为（0.1452～0.5644）<math>\mu</math>T，衰减断面处的电场强度范围为（7.236～2068）V/m，磁感应强度范围为（0.1004～2.005）<math>\mu</math>T，均低于《电磁环境控制限值》（GB8702-2014）中规定的公众曝露控制限值（电场强度4000V/m和磁感应强度 100 <math>\mu</math>T）。</p> <p>验收监测期间，线路的运行工况为实际负荷条件下的运行工况，在监测期间，相对比较稳定。其中，运行电压达到额定电压等级，监测结果能代表项目运行期周围环境的工频电场强度水平；但运行电流等未达到额定负荷，当线路的运行电流因负荷增加而增大时，线路周围的工频磁感应强度会略有增加。根据验收监测结果，本工程变电站周围工频磁感应强度最大值为2.005 <math>\mu</math>T，仅占公众曝露控制限值100 <math>\mu</math>T的2.005%，因此，在线路满负荷运行（达到额定电流）时，其工频磁感应强度也将满足公众曝露控制限值要求。</p> <p>本项目环保目标监测布点示意图见图7-2。由于本项目线路较长，环保目标较多，在线路路径总图无法精确显示测点位置，因此根据环保目标相对集中位置给出5个相对放大图示，即图7-2（a）～图7-2（e）。</p> <div data-bbox="343 1335 1275 1953"></div> <p>图例：<br/>线路环保目标监测点位</p> |

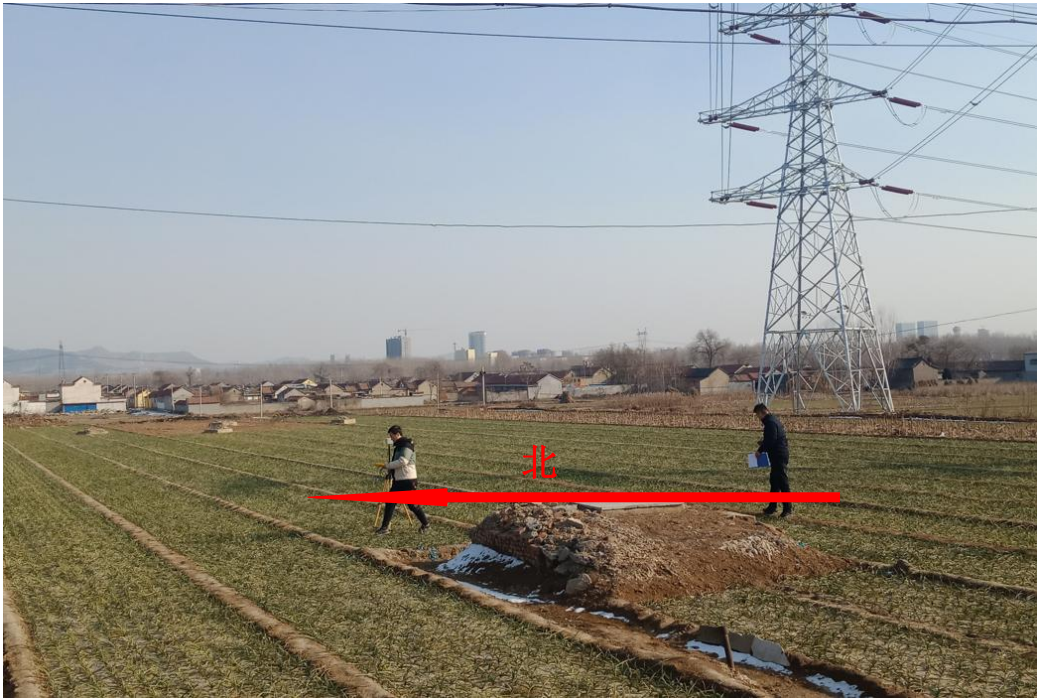
图 7-3 220kV 勺汇线 56#~57#

本项目衰减断面照片：

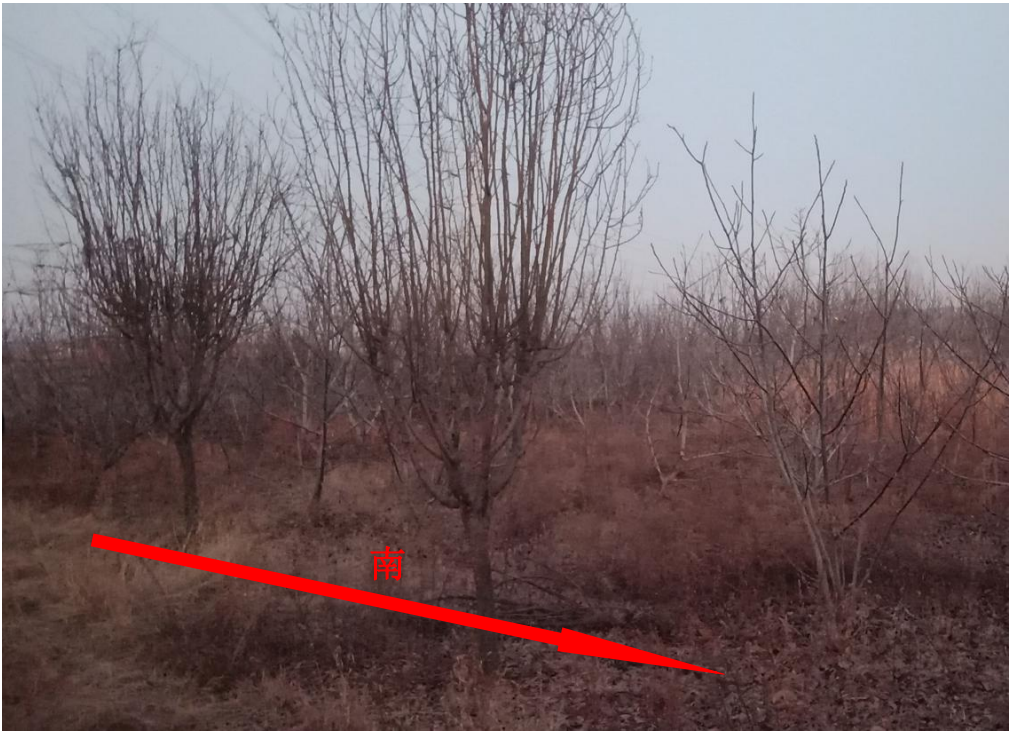
| <p>电<br/>磁<br/>环<br/>境<br/>监<br/>测</p> | <div data-bbox="311 392 1356 947"></div> <div data-bbox="616 972 1053 1012"><p>图 7-5 220kV 城汇线 67#~68#</p></div> <div data-bbox="325 1052 1339 1780"></div> <div data-bbox="632 1803 1037 1843"><p>图 7-6 220kV 城汇线 1#~2#</p></div> |

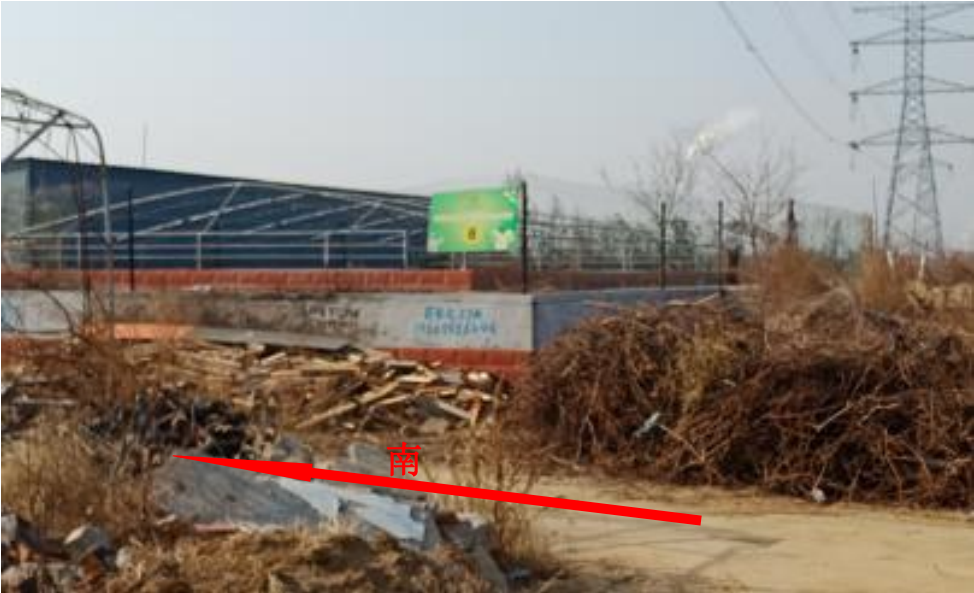
| <p>电<br/>磁<br/>环<br/>境<br/>监<br/>测</p> | <div data-bbox="343 394 1321 985">A photograph showing a 220kV power line area. In the foreground, there is a large pile of dry brush and debris. In the background, there is a blue building with a green sign and a tall power line tower. A red arrow points from the bottom left towards the center, with the Chinese character '南' (South) written above it.</div> <div data-bbox="616 1012 1054 1052"><p>图 7-7 220kV 城鹏线 10#~11#</p></div> <div data-bbox="311 1104 1353 1769">A photograph showing a 220kV power line area. In the foreground, there is a paved road. In the background, there are green hills and two tall power line towers. A red arrow points from the bottom left towards the center, with the Chinese character '南' (South) written above it.</div> <div data-bbox="600 1798 1070 1839"><p>图 7-8 220kV 城鹏 II 线 22#~23#</p></div> |
