# 建设项目竣工环境保护 验收监测表

项目名称： $\gamma$ 射线探伤机及 X 射线探伤机应用  
项目（分期）

建设单位：龙口方源检测服务有限公司

编制单位：山东丹波尔环境科技有限公司

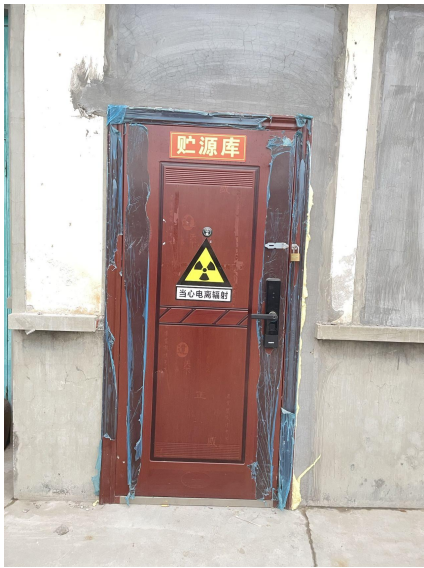
贮源库

| 名 称 | 环评内容 | 现场状况 |
|---|---|---|
| 贮存库尺寸 | 东西净长 3.5m、南北净长 3m、高 2.8m | 同环评 |
| 贮存库四周墙体、室顶防护厚度 | 200mm 实心砖+50mm 混凝土+8mm 钢板 | |
| | 室顶: 100mm 混凝土 | |
| | 设置一道 30mm 厚不锈钢防盗门, 内侧设置一道 10mmPb 防护门, 实行双人双锁管理 | |

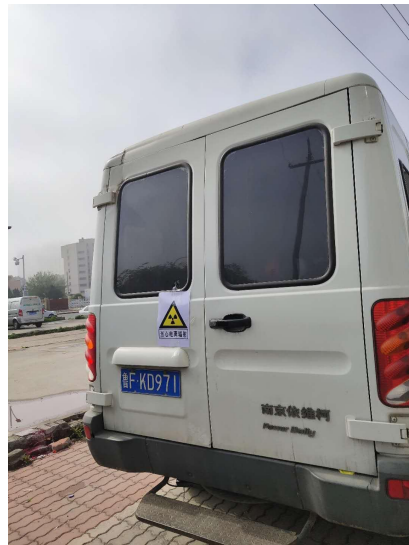
运输车

| 名 称 | 环评内容 | 现场状况 |
|---|---|---|
| 运输工具 | 配备 2 辆 $\gamma$ 探伤机专用运输车辆, 为两辆车安装卫星定位系统, 车体上张贴电离辐射警告标志, 使用专用铁链对保险运输箱加以锁固, 最多装载 2 只保险运输箱, 驾驶室与运货舱用铅钢结构隔开, 防护效果为 6mmPb | 配备有 1 台 $\gamma$ 探伤机专用运输车辆(江淮汽车、车牌号为鲁 V237BU), 车体上张贴有电离辐射警告标志, 运输中使用保险运输箱运输 $\gamma$ 射线探伤机 |

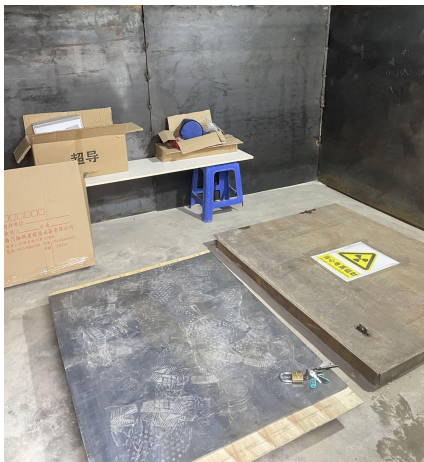
贮源坑

| 名 称 | 环评内容 | 现场状况 |
|---|---|---|
| 源坑防护情况 | 南北长 0.8m、东西长 1m、深 1.2m | 同环评 |
| | 坑盖为 5mmPb+8mm 钢, 坑盖加锁 | |
| | 源坑壁和底部: 120mm 实心砖+50mm 混凝土 | |
| | 源坑中间使用 5mm 钢板分割成东、西两部分, 西侧部分放置 $^{192}\text{Ir}$ $\gamma$ 射线探伤机, 东侧部分放置 $^{75}\text{Se}$ $\gamma$ 射线探伤机 | |

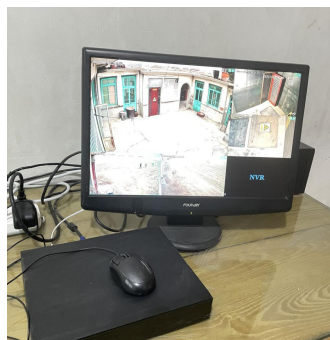
监控装置

| 名 称 | 环评内容 | 现场状况 |
|---|---|---|
| 防盗装置 | 设计红外高清视频监控(具备回放功能)、入侵报警装置, 在贮源库内部和贮源库外防盗门上各拟设置 1 处监控探头, 做到对贮源库的全覆盖; 厂区西北角、西南角及厂区大门上方各拟设置 1 处监控探头, 做到对厂区的全覆盖。 | 设计有红外高清视频监控装置及入侵报警装置。贮源库东墙南侧和北侧各设有 1 处入侵报警装置; 贮源库东墙和西墙南侧各设置 1 处监控探头, 做到了对贮源库的全覆盖; 厂区西墙、南墙及厂区大门上方各设有 1 处监控探头, 做到了对厂区的全覆盖 |

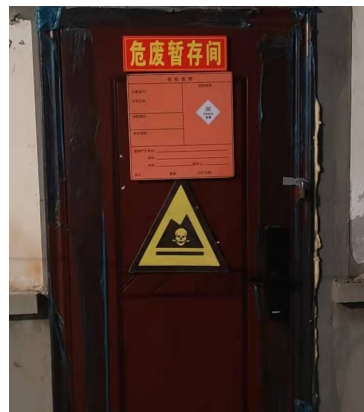
危废暂存间

废胶片和废显（定）影液洗片。拍片、洗片过程中产生的废胶片和废显（定）影液暂存于危废间中，与莱芜德正环保科技有限公司签订了危险废物委托处置合同。危废间位于公司院内南侧中间位置，废显（定）影液暂存在防渗漏且无反应的容器内，临时贮存可满足《危险废物贮存污染控制标准》（GB18597-2001）要求。外地作业不能回公司冲洗时，长期作业要求甲方建设相应的冲洗及危废暂存设施；短期作业时，委托当地有能力的单位协助冲洗。总之，涉及的危险废物均有处理措施。

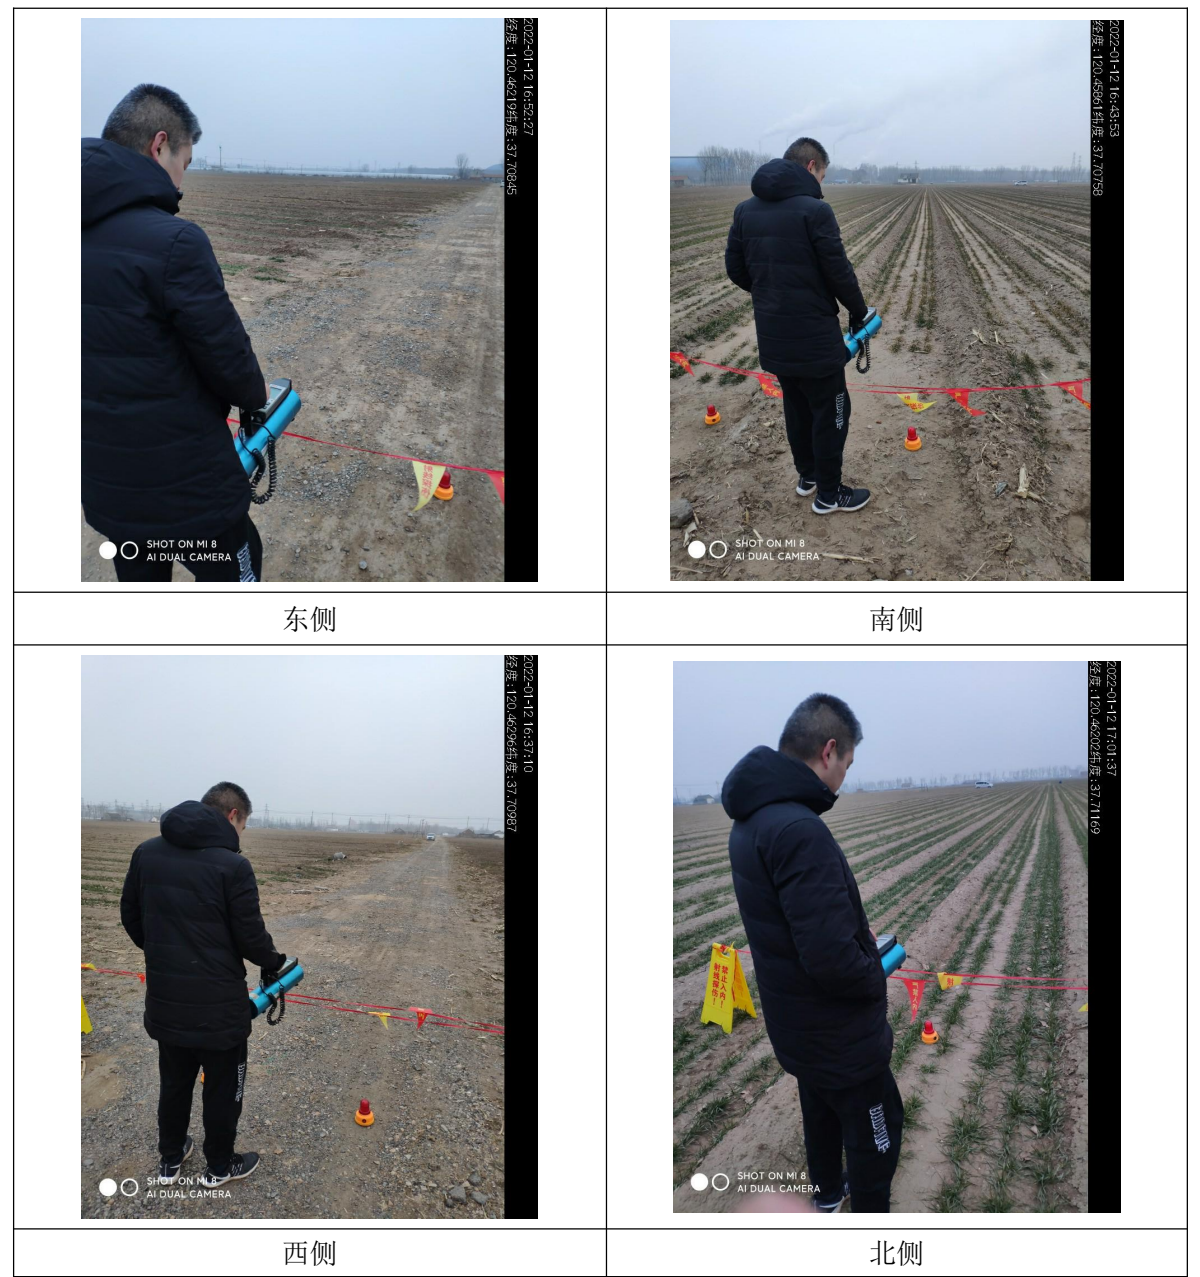
图 5-8 模拟探伤现场照片

(2) 探伤时使用  $^{192}\text{Ir}$   $\gamma$  射线探伤机进行模拟探伤，放射源编码：0321IR019302，检测时活度 60Ci， $^{192}\text{Ir}$  放射源置于工件内，工件厚度为 30mm。

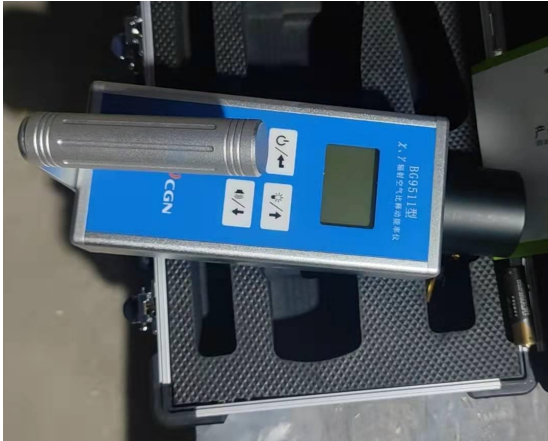
辐射巡检仪

| 名 称 | 环评内容 | 现场状况 |
|---|---|---|
| 仪器配备 | 配备 16 名辐射工作人员，每位辐射工作人员配备 1 支个人剂量计。配备 6 台辐射巡检仪，16 部个人剂量报警仪 | 16 名辐射工作人员均配备了个人剂量计，配备了 2 台 BG9511 型辐射巡检仪，6 部 FY-II 型个人剂量报警仪 |

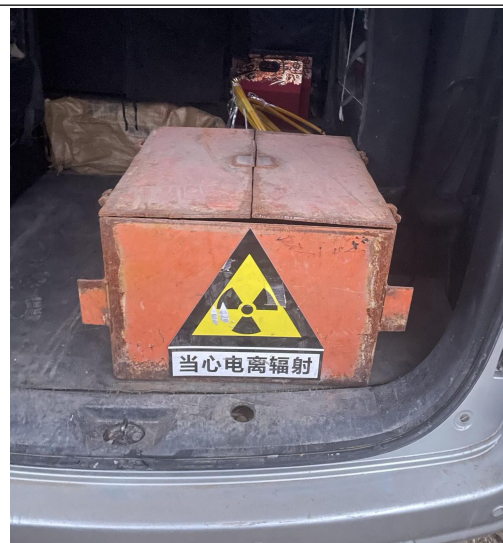
| 名 称 | 环评内容 | 现场状况 |
|---|---|---|
| 保险运输箱 | 购置 8 只 $\gamma$ 射线探伤机保险运输箱, 其为铅钢结构, 防护效果为 15mmPb; 每只保险运输箱只 | 共购置 1 只 $\gamma$ 射线探伤机保险运输箱, 防护效果为 15mmPb; |

| 名 称 | 环评内容 | 现场状况 |
|---|---|---|
| 保险运输箱 | 可盛放 1 台 $\gamma$ 射线探伤机，其外均拟张贴电离辐射警告标志，并加锁 | 保险运输箱每次可盛放 2 台 $\gamma$ 射线探伤机，保险运输箱外均张贴电离辐射警告标志，并加锁 |
