# 建设项目竣工环境保护 验收监测表

项目名称：X 射线探伤机及探伤室应用项目

建设单位：山东翔天重工科技有限公司

编制单位：山东丹波尔环境科技有限公司

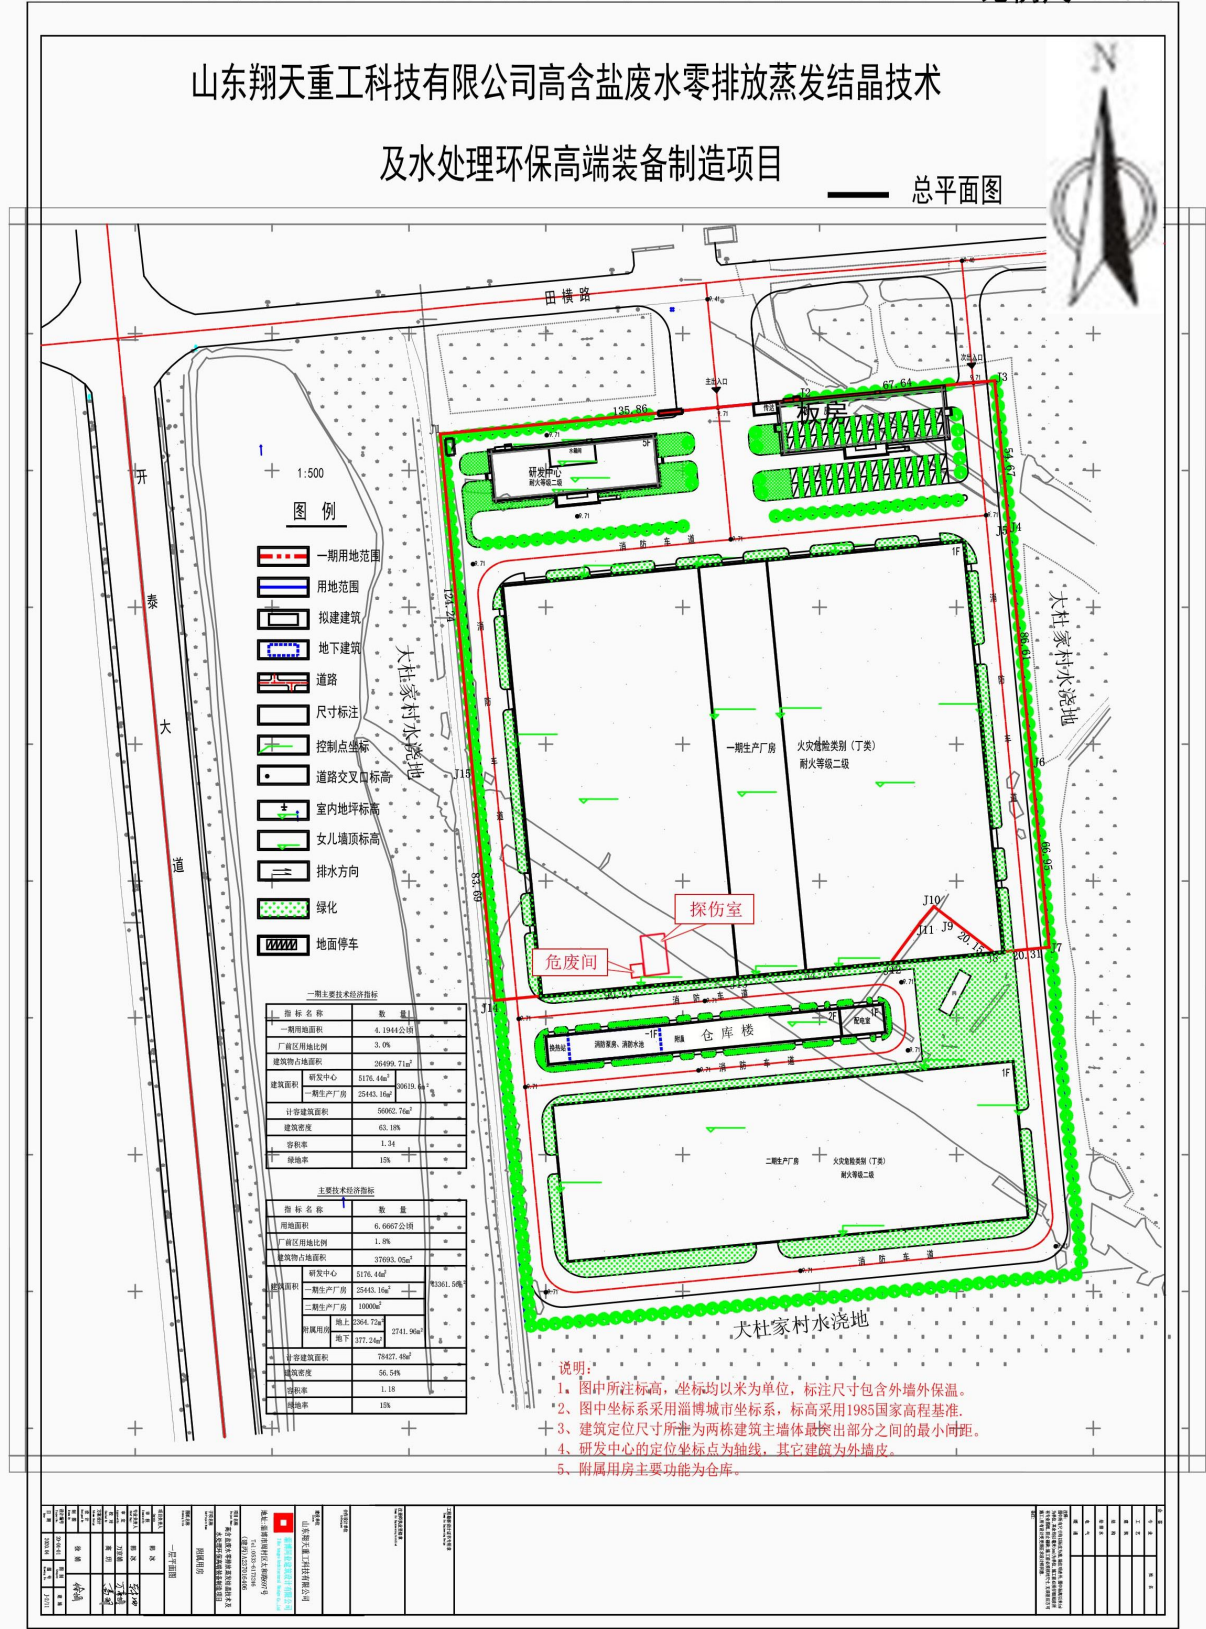
图 2-3 项目所在厂区平面布置示意图

本项目位于淄博市高青县常家镇经济开发区田横路 16 号，公司地理位置示意图见图 2-1，项目周边卫星影像图见图 2-2。本项目探伤室位于一期生产厂房内西南侧，项目所在厂区平面布置示意图见图 2-3。

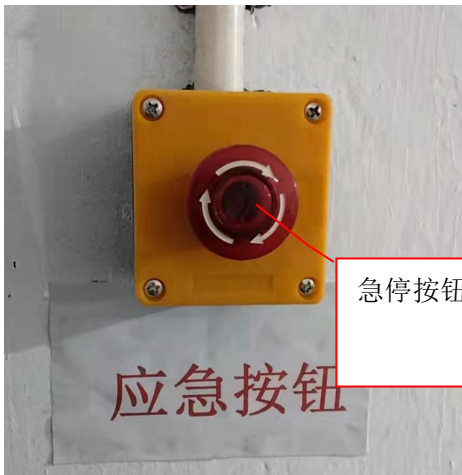
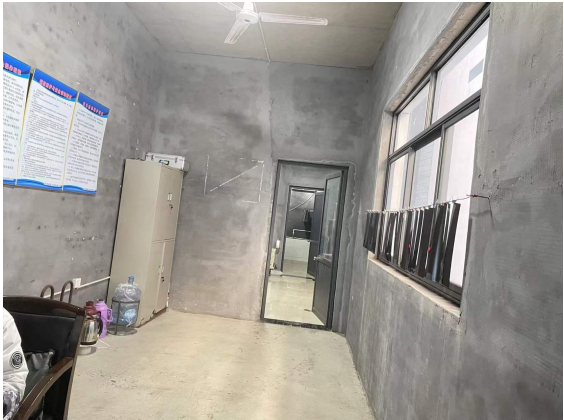
图2-4 现场照片

| <p>急停按钮</p> <p>应急按钮</p> | |
| <p>急停按钮</p> | <p>操作室</p> |

| 名 称 | 环评内容 | 现场状况 |
|---|---|---|
| 急停按钮位置 | 曝光室内安装 4 处紧急停机按钮, 其中东墙和西墙靠近大防护门各设置 1 处, 东墙和西墙南段各设置 1 处; 操作室操作台设计有紧急停机按钮 | 曝光室内设有 4 处紧急停机按钮(东墙南段和北段各设置 1 处, 西墙南段设置 1 处, 北墙西侧设置 1 处), 操作台处自带紧急停机按钮 |

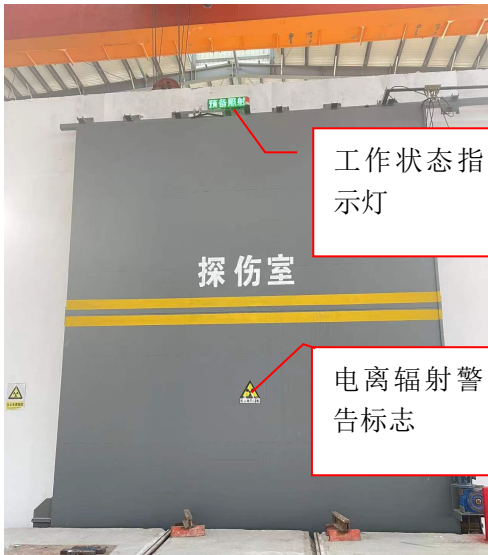
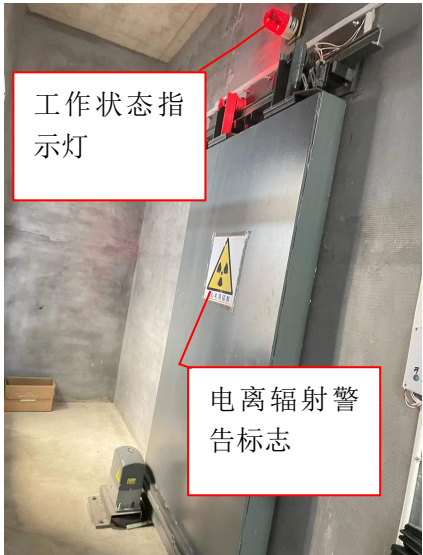
| <p>工作状态指示灯</p> <p>探伤室</p> <p>电离辐射警告标志</p> | <p>工作状态指示灯</p> <p>电离辐射警告标志</p> |
| <p>大防护门</p> | <p>小防护门</p> |

| 名 称 | 环评内容 | 现场状况 |
|---|---|---|
| 门机连锁装置、工作状态指示灯 | 探伤室防护门拟设置门-机连锁装置、工作状态指示灯及电离辐射警告标志 | 均已设置 |

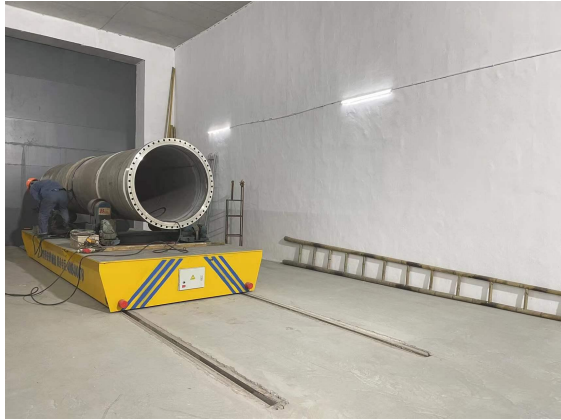
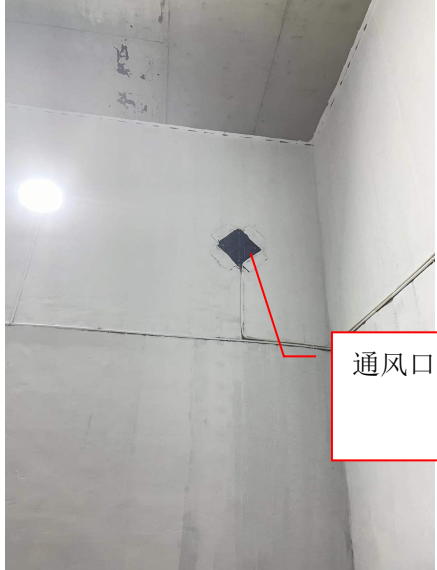
| | <p>通风口</p> |
| <p>曝光室</p> | <p>通风口</p> |

X 射线机产生的 X 射线会使空气电离。空气电离产生臭氧 ( $O_3$ ) 和氮氧化物 ( $NO_x$ )，在  $NO_x$  中以  $NO_2$  为主。它们是具有刺激性作用的非放射性有害气体。曝光室南墙西侧靠近室顶处设有 1 个通风口，能够满足“每小时有效通风换气次数不小于 3 次”的要求，可有效降低有害气体浓度，满足防护要求。

| 名 称 | 环评内容 | 现场状况 |
|---|---|---|
| 通风装置 | 拟在曝光室南墙西侧靠近室顶处设置机械通风装置, 直径 400mm×400mm, 设计通风量为 3000m <sup>3</sup> /h, 通风口外侧拟设置不小于 18mm 铅防护罩; 非放射性有害气体经通风口及通风管道排入厂房南侧外环境。 | 曝光室南墙西侧靠近室顶处设置机械通风装置, 直径 400mm×400mm, 通风口外侧连接通风管道, 有害气体经通风口及通风管道排入厂房南侧外环境 |

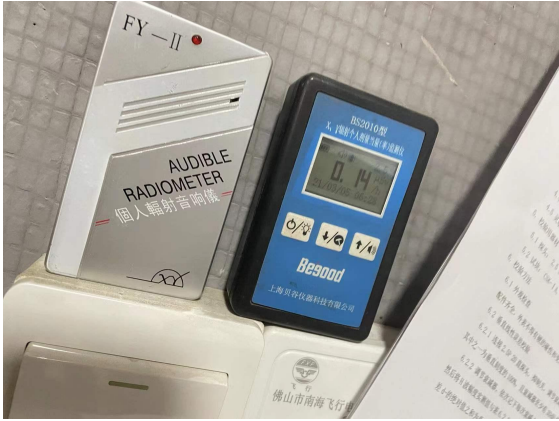
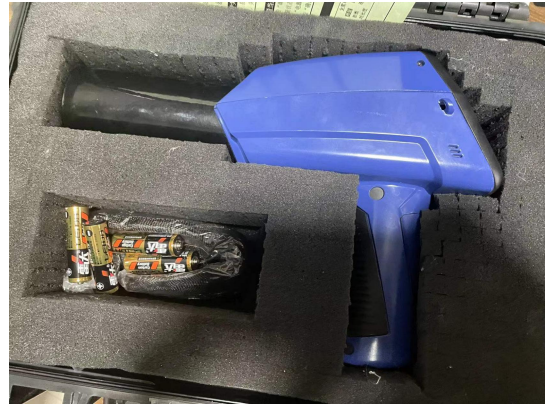
个人剂量报警仪

辐射巡检仪

| 名 称 | 环评内容 | 现场状况 |
|---|---|---|
| 仪器配备 | 公司拟为每位辐射工作人员配置个人剂量计 1 支、拟配置个人剂量报警仪 3 部、辐射监测仪 1 台 | 已配备 2 支个人剂量计, 2 部个人剂量报警仪(1 部 BS2010 型、1 部 FY-II 型), 1 台 FJ1200 型辐射巡检仪 |

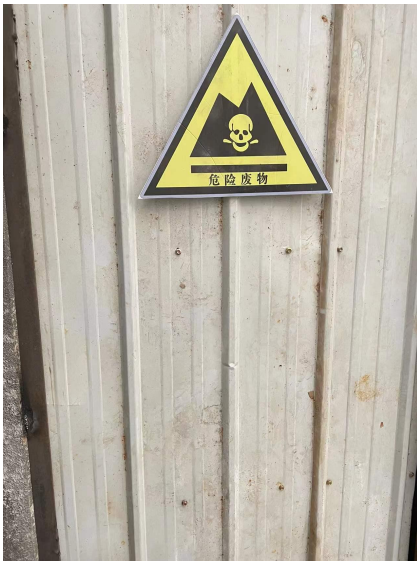
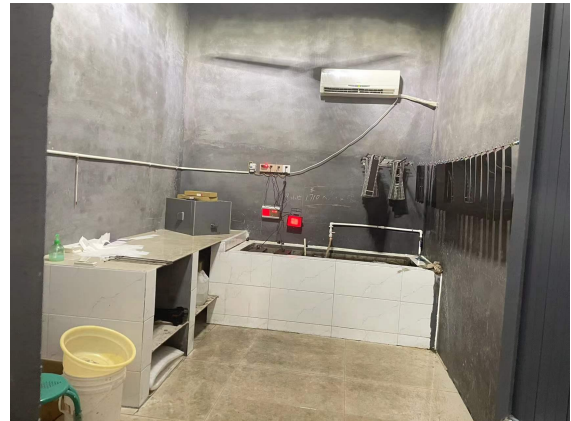
危废间

洗片室

废胶片和废显（定）影液。产生的废胶片和废显（定）影液暂存于危废间中，与淄博汇泉环保科技有限公司签订了危险废物委托处置合同。危废间位于一期生产厂房内南侧，废显影液暂存在防渗漏且无反应的容器内，临时贮存可满足《危险废物贮存污染控制标准》（GB18597-2001）要求。

1. 按要求定期组织开展辐射事故应急演练, 做好演练记录。
2. 按照有关法律法规, 加强危废安全管理。
3. 根据有关要求, 组织职业人员健康查体, 建立辐射工作人员健康档案。
