# 建设项目竣工环境保护 验收监测表

项目名称：X射线探伤室及探伤机应用项目

建设单位：源通重工集团有限公司

编制单位：山东丹波尔环境科技有限公司

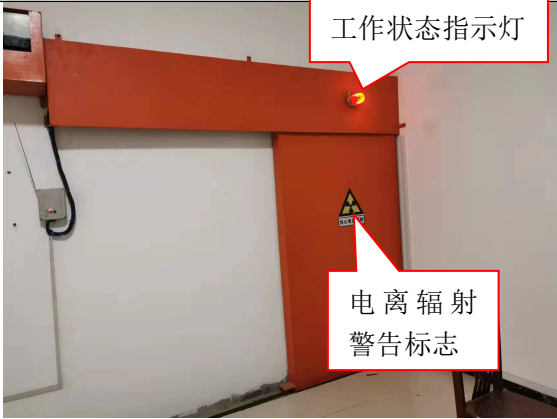
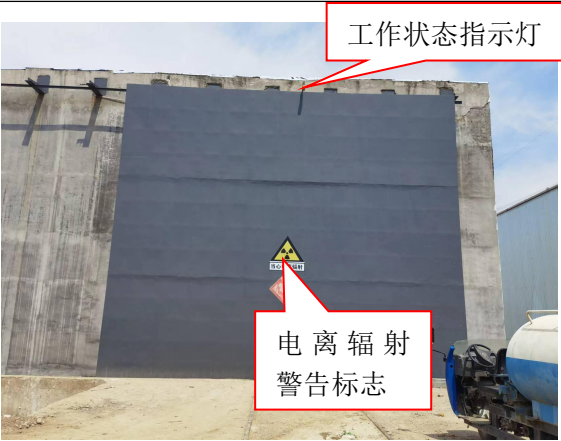
| 小防护门 | 大防护门 |

| <p>工作状态指示灯</p> <p>电离辐射警告标志</p> | <p>工作状态指示灯</p> <p>电离辐射警告标志</p> |

| 名 称 | 环评内容 | 现场状况 |
|---|---|---|
| 电离辐射警告标志 | 探伤室大、小防护门均设计有电离辐射警告标志 | 大小防护门均张贴电离辐射警告标志 |
| 工作状态指示灯和声光报警装置 | 探伤室大、小防护门门口和探伤室内部同时设有显示“预备”和“照射”状态的工作指示灯和声光报警装置。 | 大小防护门均已安装工作状态指示灯 |

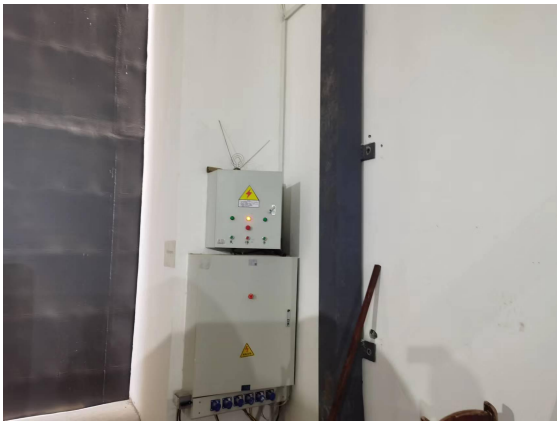
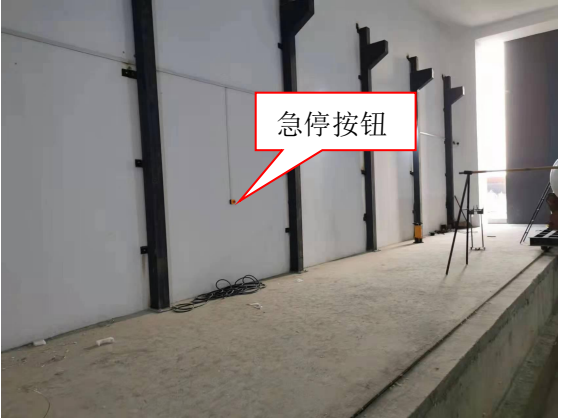
| 曝光室西北角急停按钮 | 急停按钮 |

| | <p>急停按钮</p> |

| 名 称 | 环评内容 | 现场状况 |
|---|---|---|
| 急停按钮位置 | 建设单位拟设置紧急停机按钮 3 个, 包括操作室控制台 1 个、探伤室西北角 1 个、探伤室东南角 1 个, 探伤室内 2 个紧急停机按钮距离地面高度 1.4m。 | 曝光室内北墙、东墙、南墙各有 1 处急停按钮, 西北角配电柜有 1 |

| | | 处急停按钮，操作室内有 1 处急停按钮 |

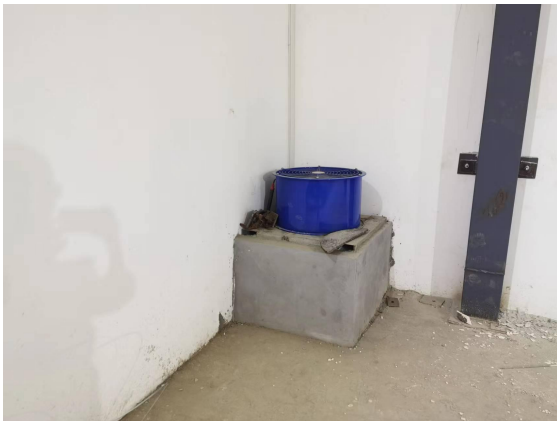
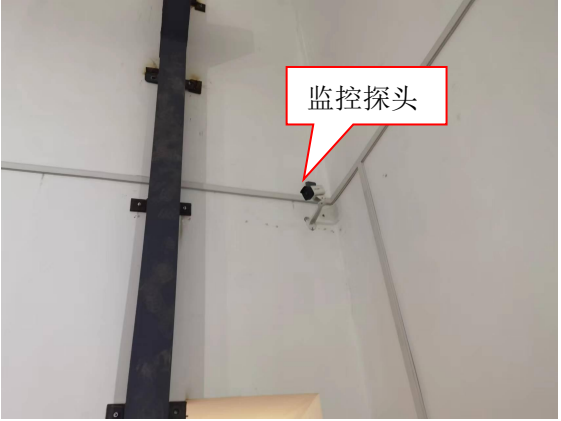
| 曝光室东南角通风口 | 监控探头 |

| | <p>监控探头</p> |

X 射线机产生的 X 射线会使空气电离。空气电离产生臭氧(O<sub>3</sub>)和氮氧化物(NO<sub>x</sub>)，在 NO<sub>x</sub> 中以 NO<sub>2</sub>为主。它们是具有刺激性作用的非放射性有害气体。曝光室内东南角设有机械通风装置，通风机排风量 8000m<sup>3</sup>/小时， 曝光室净容积约为 1552m<sup>3</sup>，能够满足“每小时有效通风换气次数不小于 3 次”的要求，可有效降低有害气体浓度，满足防护要求。

| 名 称 | 环评内容 | 现场状况 |
|---|---|---|
| 通风装置 | 探伤室内东南角设置有排风口 1 个, 为 50×50cm 矩形, 排风口中心距探伤室东墙、南墙内侧分别为 25cm、50cm。通风口外侧设置 15mmPb 铅防护罩, 为矩形百叶窗结构, 尺寸为 60×60cm。排风管道采用 U 型穿墙至探伤室东墙外侧, 通过 40cm×40cm 风道向上, 在距离探伤室地面 2.5m 高处通过弯头往东排向人员罕至的外环境。机械排风装置设计有效排风量为 8000m <sup>3</sup> /h | 曝光室内东南角设有 1 个排风口, 设置机械通风装置, 采用 U 型通风管道, 通风口排至曝光室外环境 |

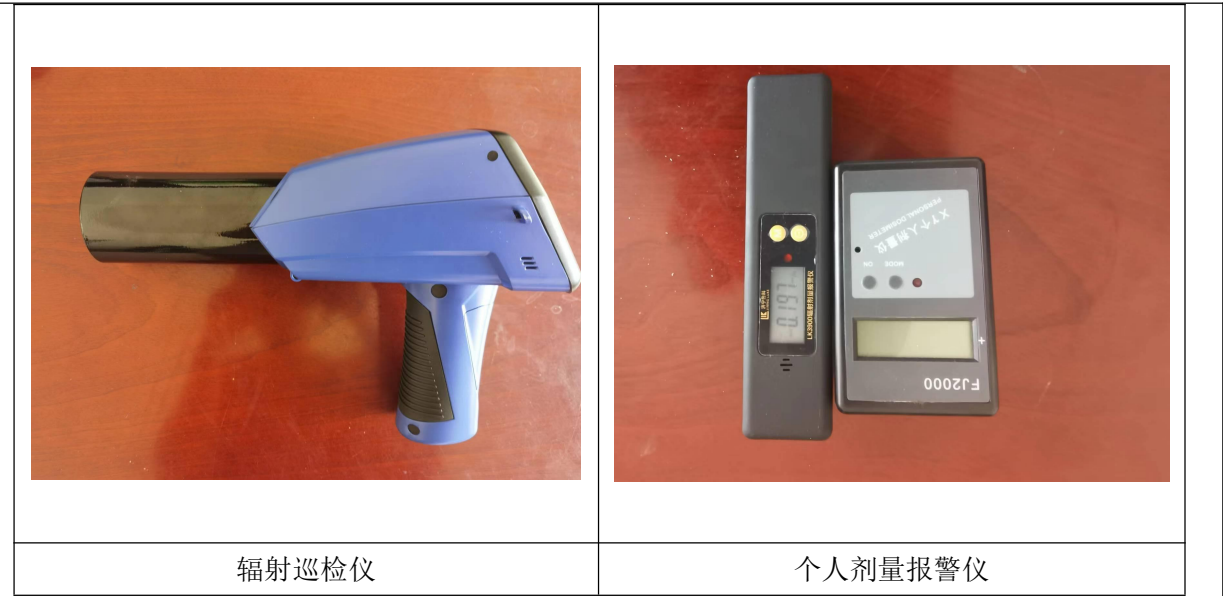
图2-6 现场照片

现状照片见图 2-6。

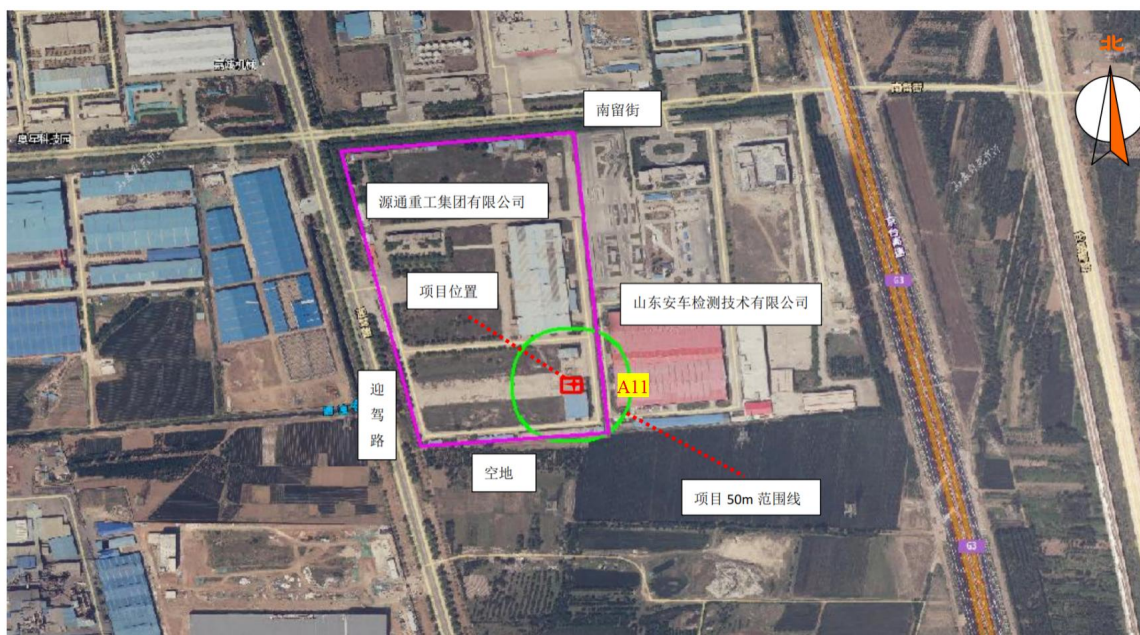
图 5-1 监测点位示意图

监测点位距离探伤室防护墙、室顶和防护门外表面 30cm。监测点位示意图见图 5-1。探伤机监测结果见表 5-2 和表 5-3。表中监测数据均已扣除宇宙射线响应值 11.4nGy/h。

2. 检测时，探伤机位于轨道中间，探伤机射束为南北周向，机位 1 距离大防护门 4.5m，机位 2 距离大防护门 10m，机位 3 距离曝光室东墙 5m，曝光室内无工件。

由表 5-4 可知，X 射线探伤机开机状态下，探伤室四周屏蔽墙外、室顶和防护门外 30cm 处剂量率为（39.9～223.1）nGy/h，监测值均低于《工业 X 射线探伤放射防护要求》GBZ117-2015 规定的标准限值。
