# X 射线探伤机及探伤室应用项目 竣工环境保护验收监测报告表

建设单位：山东远大检验检测有限公司

编制单位：山东丹波尔环境科技有限公司

二〇二四年三月

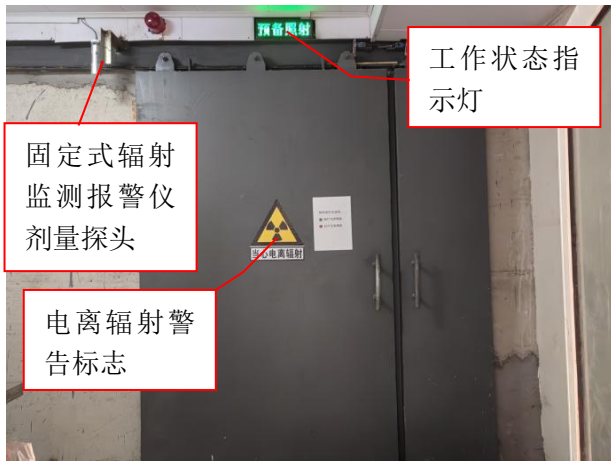
防护门

| 环评情况 | 变动情况 | 变动情况变动情况分析 |
|---|---|---|
| 防护门位于曝光室西侧，下沉式电动推拉防护门，铅钢复合结构，屏蔽材质为 4mm 钢板 | 防护门由电动推拉单开防护门变更为手动推拉双开防护门，变更后，北侧门体尺寸为 1.4m | 防护门开关方式、门体尺寸发生变动，根据《核技术利用建设项目重大变动清单(征求意见稿)》， |

| +17mm 铅板+4mm 钢板；门体尺寸 1.6m（宽）×2.6m（高）。 | （宽）×2.5m（高），南侧门体尺寸为 0.5m（宽）×2.5m（高）；两扇防护门错位搭接，搭接面宽度约 150mm。 | 不属于重大变动。 |

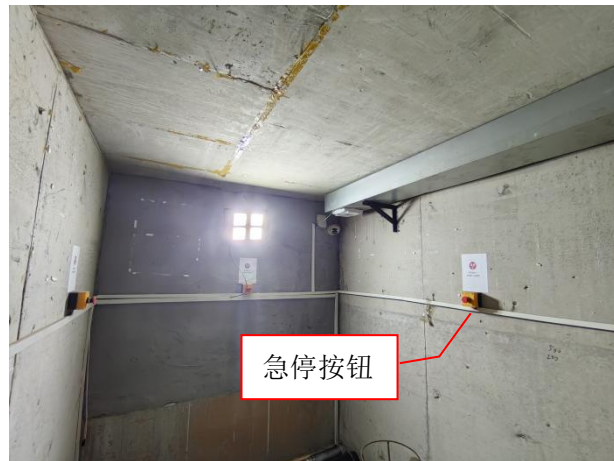
急停按钮

| 紧急停机按钮 | 本项目曝光室内北墙东西段、南墙东西段各设计有 1 处急停开关，确保出现事故时能立即停止照射，急停开关的位置可使其曝光室内任何位置的人员都不需要穿过主射线束就能使用，且急停开关设计有明显标志，标明使用方法。 | 曝光室内共安装 4 处急停按钮，分别位于东墙、北墙、西墙中间位置及南墙偏西位置，且急停按钮张贴有明显标志，已标明使用方法。 |

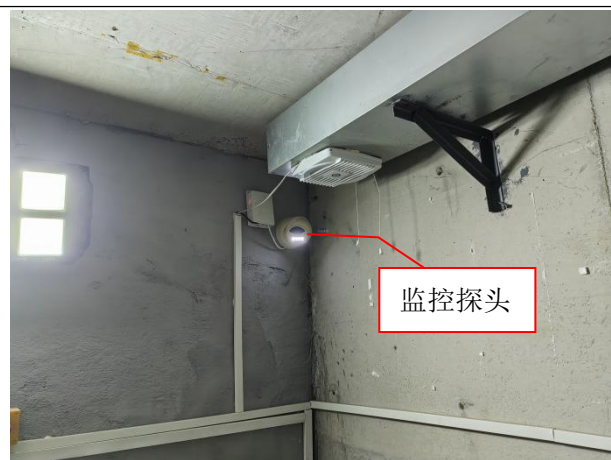
监控探头

| 监视装置 | 公司拟在曝光室北墙右上角及出入口处各安装 1 个高清摄像头，在操作室的操作台设计专用的监视器，可监视曝光室内人员的活动和探伤设备的运行情况。 | 公司已在曝光室内北墙右上角及出入口处安装摄像头，监控显示屏设置在操作台上，能够监视曝光室内人员的活动和探伤设备的运行情况。 |

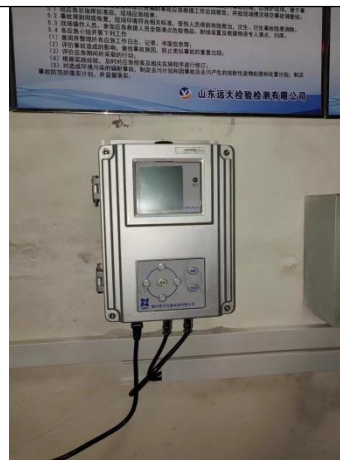
HF5000 型固定式辐射监测报警仪

| 固定式场所辐射探测报警装置 | 本项目拟配置固定式场所辐射探测报警装置。 | 本项目已安装 HF5000 型固定式场所辐射探测报警装置。 |

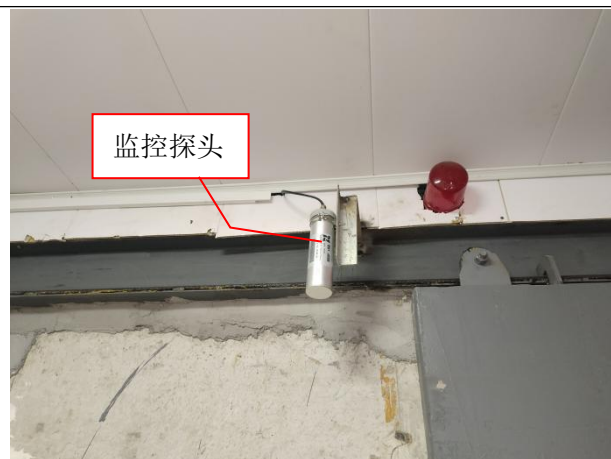
HF5000 型固定式辐射监测报警仪剂量探头

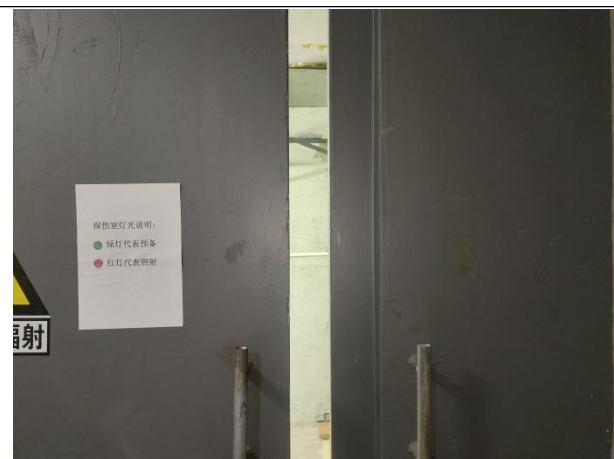
防护门搭接方式

| 名称 | 环评内容 | 现场状况 |
|---|---|---|
| 防护门 | 防护门位于曝光室西侧，下沉式电动推拉防护门，铅钢复合结构，屏蔽材质为 4mm 钢板+17mm 铅板+4mm 钢板；门体尺寸 1.6m（宽）×2.6m（高），门洞尺寸 1.3m（宽）×2.2m（高），上、下、左、右与四周墙壁的搭接量分别为 200mm、200mm、150mm 和 150mm，防护门与防护面之间的缝隙不大于 15mm，搭接量与缝隙比例大于 10：1，可满足防护要求。 | 防护门位于曝光室西侧，手动推拉双开防护门，铅钢复合结构，屏蔽材质为 4mm 钢板+17mm 铅板+4mm 钢板；北侧门体尺寸为 1.4m（宽）×2.5m（高），南侧门体尺寸为 0.5m（宽）×2.5m（高），门洞尺寸 1.3m（宽）×2.2m（高），上、下、左、右与四周墙壁的搭接量分别为 150mm、150mm、300mm 和 300mm，防护门与防护面之间的缝隙不大于 15mm，搭接量与缝隙比例大于 10：1；两扇防护门错位搭接，搭接面宽度约 150mm。以上措施可满足防护要求。 |

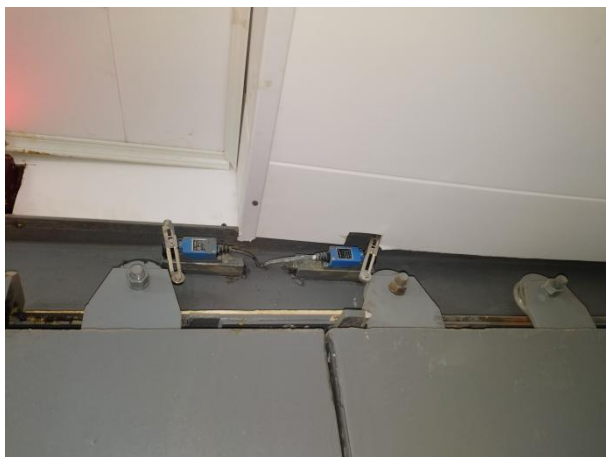
门机联锁装置

| 名称 | 环评内容 | 现场状况 |
|---|---|---|
| 门-机联锁装置 | 本项目防护门设计有门-机联锁装置，防护门打开时 X 射线照射立即停止，关上门不能自动开始 X 射线照射，防护门内侧设有紧急开门装置，可方便曝光室内人员在紧急情况下开门离开。 | 两扇防护门均已设置门-机联锁装置，防护门打开时 X 射线立即停止照射，关上门不能自动开始照射。 |

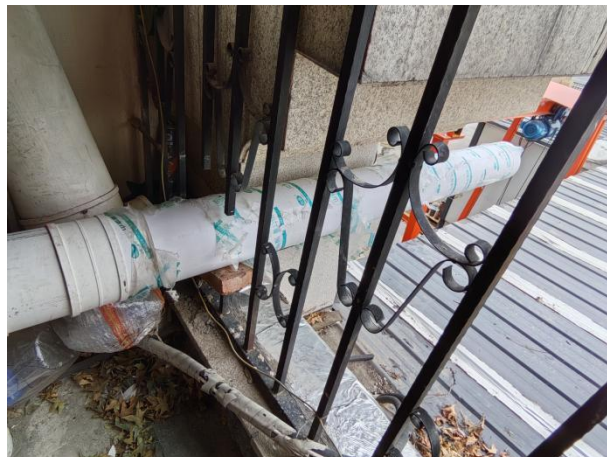
通风口

1. X射线探伤机运行时产生的非放射性有害气体主要靠通风换气来控制，曝光室内室顶东北角设有1个排风收集口，内置机械排风装置，通风量为200m<sup>3</sup>/h，曝光室净容积12.122m<sup>3</sup>，每小时通风换气次数大于3次。排风收集口连接排风管道于曝光室西南角穿墙，能够使曝光室内的废气通过排风收集口经排风管道排至楼上仓库西侧外环境。楼上仓库西侧为气瓶间室顶外，日常无人居住，且周围非人员密集区，能够满足《工业探伤放射防护标准》（GBZ117-2022）中“探伤室应设置机械通风装置，排风管道外口避免朝向人员活动密集区。每小时有效通风换气次数应不小于3次”的要求。

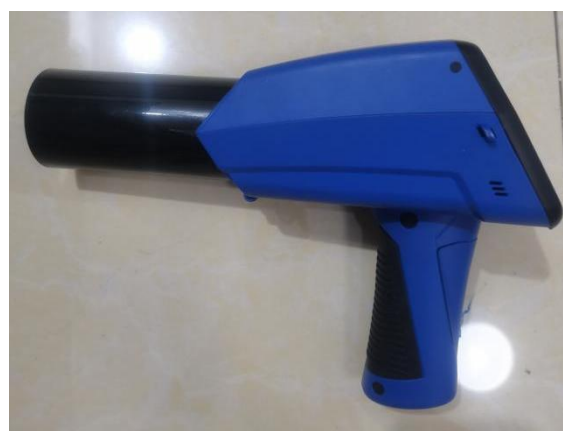
FJ-1200 型辐射巡检仪

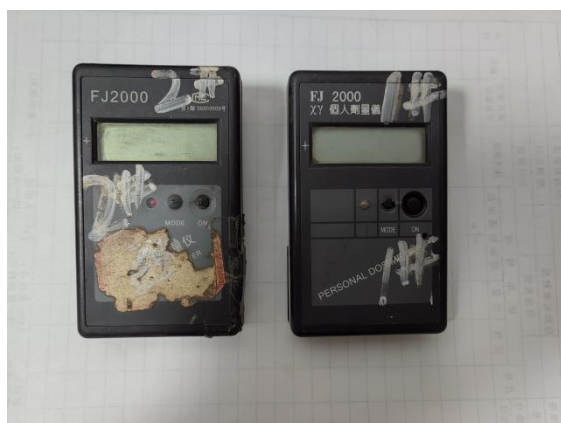
FJ2000 型个人剂量报警仪

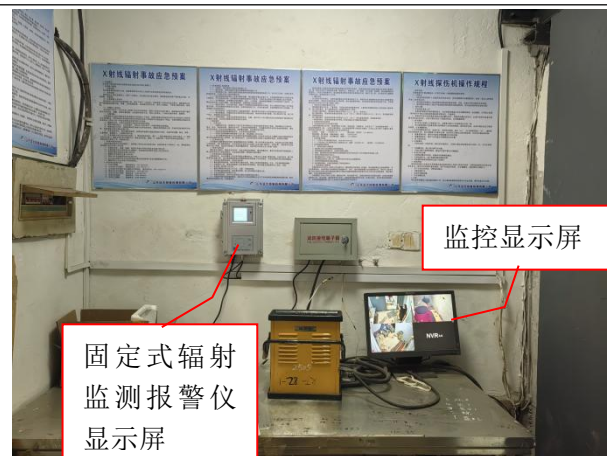
操作台

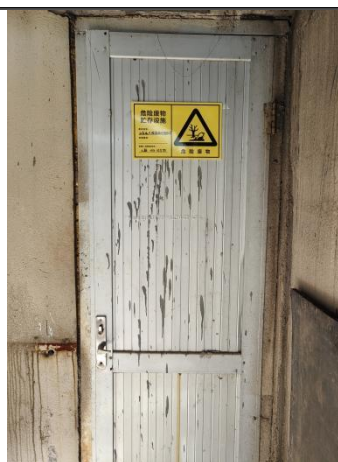
危废暂存间

2. 本项目产生的废显（定）影液和废胶片，属于危险废物，危废编号为HW16 900-019-16。产生的废胶片和废显（定）影液暂存于危废暂存间中专用贮存容器内，危废暂存间位于厂区内东北侧，危废暂存间具备防风、防雨、防晒、防渗等功能，其外设有规范的警示标志。公司对危险废物实行联单管理和台账管理，并与山东东跃环保科技有限公司签订了危险废物委托处置合同。临时贮存可满足《危险废物贮存污染控制标准》（GB18597-2023）要求。

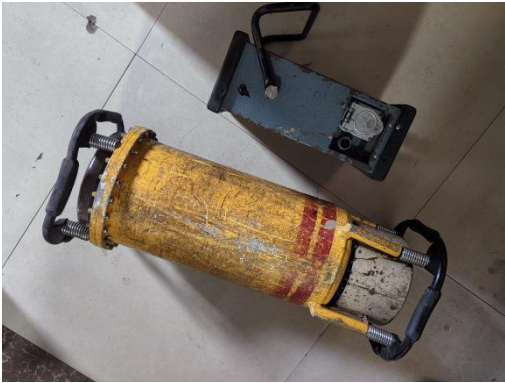
图 2-3 本项目 X 射线探伤机

X 射线探伤机主要由 X 射线发生器、控制器、连接电缆及附件组成。X 射线发生器为组合式，X 射线管、高压变压器与绝缘体一起封装在桶装套内；X 射线发生器一端装有风扇和散热器，并配备探伤机系统表征工作状态的警示灯。控制器采用了先进的微机控制系统，可控硅规模快速调压，主、副可控硅逆变控制及稳压、稳流等电子线路和抗干扰线路，工作稳定性好，运行可靠。
