# X 射线探伤机及探伤室应用项目 竣工环境保护验收监测报告表

建设单位：源通重工集团有限公司

编制单位：山东丹波尔环境科技有限公司

二〇二四年三月

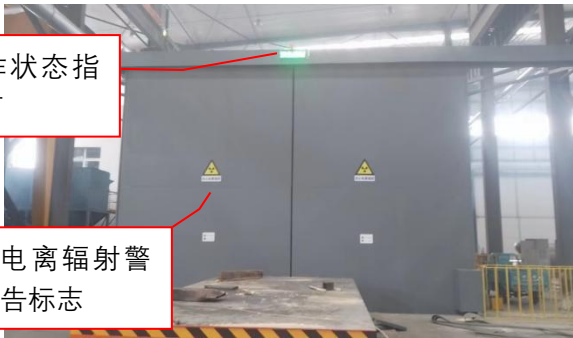
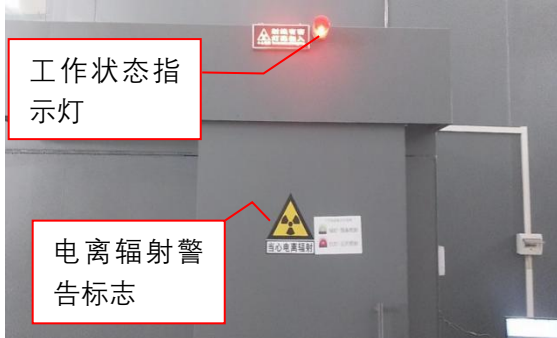
| <p>大防护门</p> | <p>小防护门</p> |

| <p>工作状态指示灯</p> <p>电离辐射警告标志</p> | <p>工作状态指示灯</p> <p>电离辐射警告标志</p> |

| 名称 | 环评内容 | 现场状况 |
|---|---|---|
| 大防护门 | 大防护门位于探伤室北侧，用于工件进出，电动平移门，铅钢混合结构，防护能力为 28mmPb；门体尺寸 8.8m×6.4m，门洞尺寸 8.0m×6.0m，上、下、左、右与四周墙壁的搭接量分别为 400mm、400mm、200mm 和 200mm，防护门与防护面之间的缝隙不大于 10mm，搭接量与缝隙比例大于 10：1，可满足防护要求。 | 大防护门位于探伤室北侧，用于工件进出，电动平移双开门，铅钢混合结构，防护能力为 28mmPb；门体尺寸 8.8m×6.4m，门洞尺寸 8.0m×6.0m，上、下、左、右与四周墙壁的搭接量分别为 400mm、400mm、200mm 和 200mm，防护门与防护面之间的缝隙不大于 10mm，搭接量与缝隙比例大于 10：1，双开门之间为错位搭接， |

| 小防护门 | 小防护门位于探伤室南侧，用于人员进出，电动平移门，铅钢混合结构，防护能力为 18mmPb；门体尺寸 1.3m×2.2m，门洞尺寸 0.8m×2.0m，上、下、左、右与四周墙壁的搭接量分别为 250mm、250mm、100mm 和 100mm，防护门与防护面之间的缝隙不大于 10mm，搭接量与缝隙比例大于 10:1，可满足防护要求。 | 与环评一致 |
| 辐射安全与防护设施 | 探伤室拟设置门-机联锁装置；大、小防护门上拟设置工作状态指示灯和声音提示装置，其中工作状态指示灯与 X 射线探伤机联锁；探伤室大、小防护门上拟设置电离辐射警告标识和中文警示说明。 | 探伤室设有门-机联锁装置；大、小防护门上设有工作状态指示灯和声音提示装置，并且工作状态指示灯与 X 射线探伤机联锁；探伤室大、小防护门上设有电离辐射警告标识和中文警示说明。 |

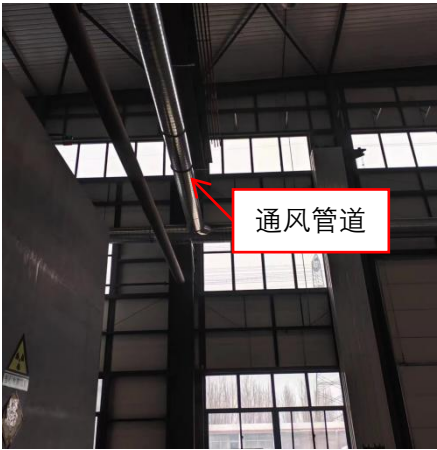
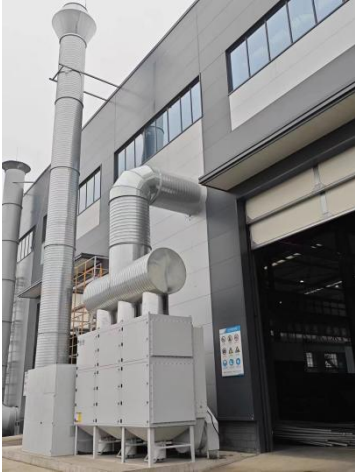
| <p>室顶通风口</p> | <p>车间内通风管道</p> |

| <p>通风口</p> <p>监控探头</p> | <p>通风管道</p> |

| <p>车间外通风装置</p> | <p>监控探头</p> |

| 机械排风装置 | 探伤室室顶东南角设计一处 Z 字形通风口，尺寸为 400mm×400mm；拟在通风口内安装排风机，在通风口外安装 18mm 铅防护百叶窗，将气体排入车间内环境，车间内设有通风装置，可将气体排入车间外环境；设计通风量为 1500m <sup>3</sup> /h。日常无人居留，且周围非人员密集区。 | 探伤室室顶东南角设有一处方形通风口，尺寸为 400mm×400mm，已在通风口内安装排风机和铅防护百叶窗，将气体排入车间内环境，车间内设有通风管道，车间外的通风装置可将车间内产生的气体进行收集和排放，满足排放要求。 |

1. X射线探伤机运行时产生的非放射性有害气体主要靠通风换气来控制，通风口尺寸为400mm×400mm，位于探伤室室顶东南角，通风口内安装排风机，其有效通风换气量约1500m<sup>3</sup>/h，每小时通风换气次数约为3.9次。非放射性有害气体经通风口排入车间内环境，车间内设有通风管道，车间外设有通风装置，可将气体排入车间外环境。能够满足《工业探伤放射防护标准》(GBZ117-2022)中“探伤室应设置机械通风装置，排风管道外口避免朝向人员活动密集区。每小时有效通风换气次数应不小于3次”的要求。

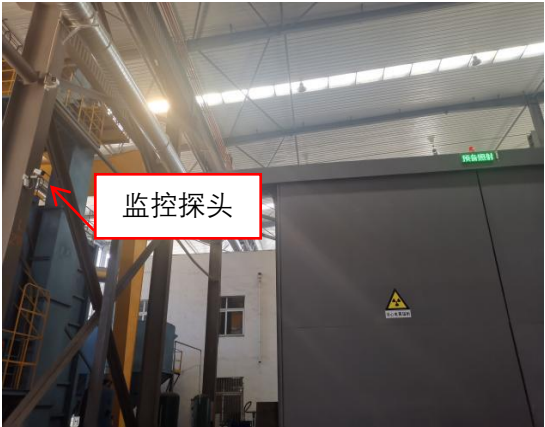
| 监控设备 | 拟在探伤室内和大防护门外安装监控探头 | 探伤室内东南角及大防护门外各安装有 1 个监视探 |

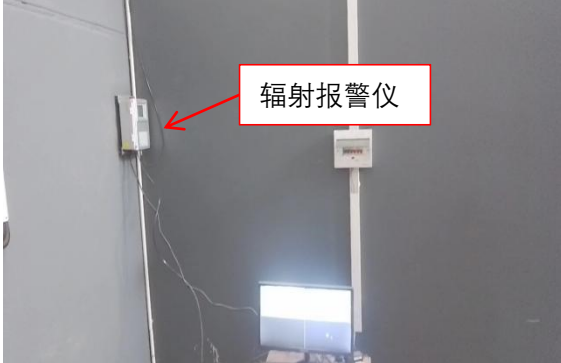
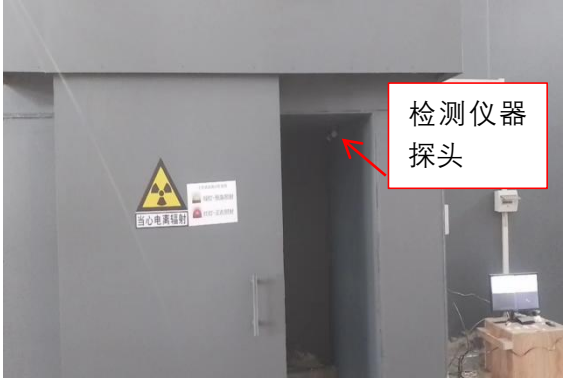
| <p>固定式场所辐射报警仪</p> | <p>仪器探头</p> |

| 固定式场所辐射探测报警装置 | 拟配置固定式场所辐射探测报警装置 | 已配置固定式场所辐射探测报警装置，显示器位于探伤室操作位处，探头安装在迷道室顶。 |

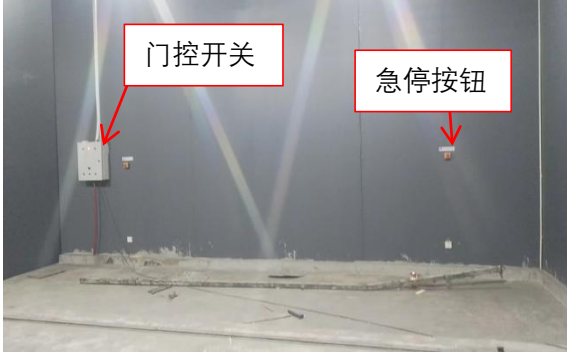
| <p>规章制度上墙</p> | <p>急停按钮</p> |

| 紧急停机按钮 | 探伤室内西墙南北段、东墙南北段处，各设计有 1 处急停开关，确保出现事故时能立即停止照射，急停开关的位置可使其探伤室内任何位置的人员都不需要穿过主射线束就能使用，且急停开关设计有明显标志，标明使用方法。 | 探伤室内西墙南北段、东墙南北段、南墙中间位置各设有 1 处急停开关，并设有明显标志，标明了使用方法。 |

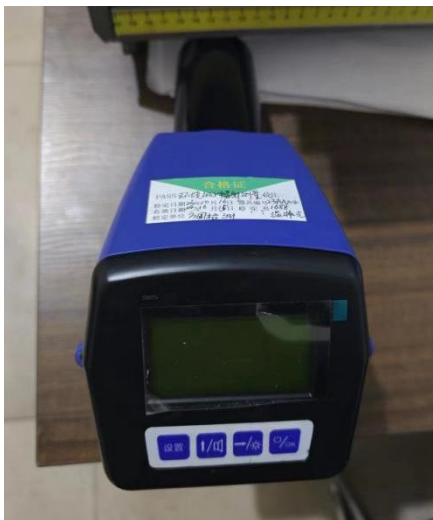
辐射巡检仪

| 仪器配备 | 公司已为 5 名辐射工作人员配备了个人剂量计，并且已配置 1 台 FJ1200 型辐射巡检仪，2 部 FJ2000 型、2 部 LK3900 型个人剂量报警仪，能够满足探伤工作要求。 | 与环评一致 |

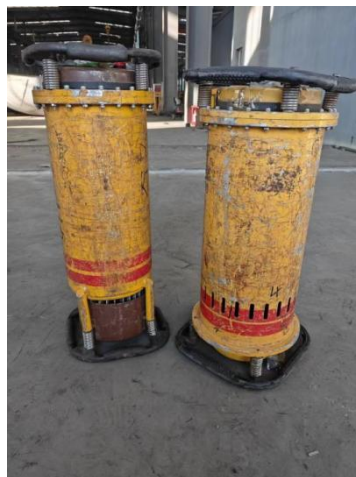
X射线探伤机

X 射线探伤机主要由 X 射线发生器、控制器、连接电缆及附件组成。X 射线发生器为组合式，X 射线管、高压变压器与绝缘体一起封装在桶装套内；X 射线发生器一端装有风扇和散热器，并配备探伤机系统表征工作状态的警示灯。控制器采用了先进的微机控制系统，可控硅规模快速调压，主、副可控硅逆变控制及稳压、稳流等电子线路和抗干扰线路，工作稳定性好，运行可靠。
