# X 射线探伤机及探伤室迁建项目 竣工环境保护验收监测报告表

建设单位：德州天工制冷电器有限公司

编制单位：山东丹波尔环境科技有限公司

二〇二四年五月

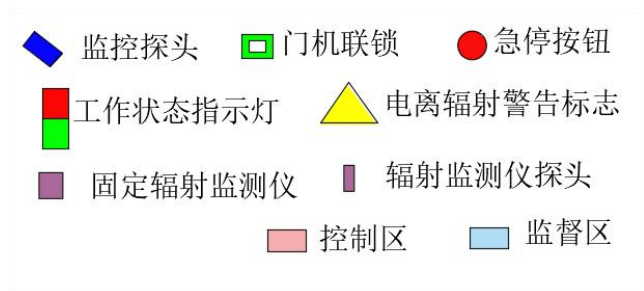
图 2-1 (a) 本项目探伤室平面布置图

本项目由探伤室、操作室、评片室及洗片室组成，其中操作室位于探伤室东侧，X射线探伤机于探伤室内进行探伤工作。

X射线探伤工作场所位于公司1号厂房内北侧中间位置，由探伤室、操作室、洗片室组成，探伤室布置在西侧，操作室、洗片室在探伤室东侧。由于探伤室大防护门地轨向东移动，探伤室与操作室、洗片室之间存有一定空间，设置围挡进行封闭；探伤室南侧设置工件进出和人员进出的防护门，布局合理。布局情况详见图2-1。

本项目探伤室采取实体屏蔽对探伤室进行分区管理，划分为控制区和监督区；其中探伤室内部区域划分为控制区，操作室、洗片室划分为监督区；各区严格按照《电离辐射防护与辐射源安全基本标准》(GB18871-2002)的要求进行管理。分区情况详见图2-1。

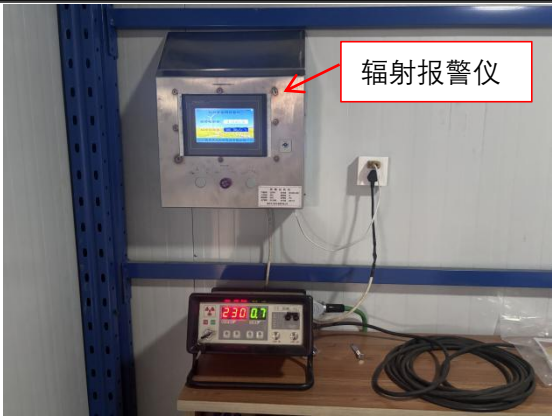
固定式场所辐射报警仪

| 固定式场所辐射探测报警装置 | 拟配置固定式场所辐射探测报警装置 | 已配置固定式场所辐射探测报警装置，显示器位于探伤室操作位处，探头安装在探伤室北墙上方。 |

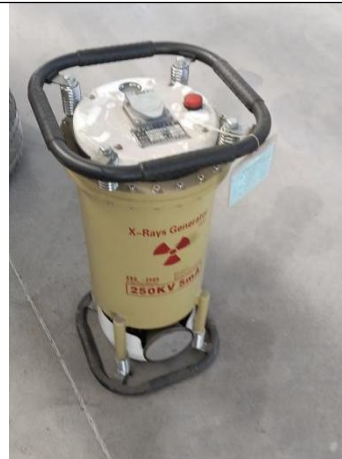
X射线探伤机

X 射线探伤机主要由 X 射线发生器、控制器、连接电缆及附件组成。X 射线发生器为组合式，X 射线管、高压变压器与绝缘体一起封装在桶装套内；X 射线发生器一端装有风扇和散热器，并配备探伤机系统表征工作状态的警示灯。控制器采用了先进的微机控制系统，可控硅规模快速调压，主、副可控硅逆变控制及稳压、稳流等电子线路和抗干扰线路，工作稳定性好，运行可靠。

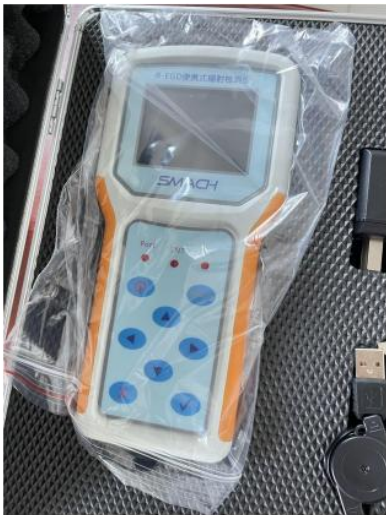
辐射巡检仪

| 仪器配备 | 公司已为 2 名辐射工作人员配备个人剂量计，已配置 1 部 HY2010 型个人剂量报警仪，1 台 R-EGD 型辐射巡检仪。 | 与环评一致 |

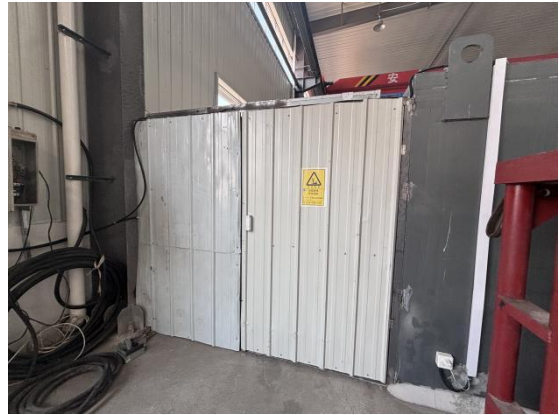
| 危废暂存间 | / |

本项目产生的废胶片和废显（定）影液暂存于危废暂存间，公司与德州绿泰环保科技有限公司签订了危险废物委托处置合同。危废暂存间位于探伤室北侧，废显影液暂存在防渗漏且无反应的容器内，临时贮存可满足《危险废物贮存污染控制标准》（GB18597-2023）要求。
