青岛畅隆重型装备有限公司  
X 射线探伤机、 $\gamma$  射线探伤机及探伤室应  
用项目（一期）  
竣工环境保护验收监测报告表

建设单位：青岛畅隆重型装备有限公司

编制单位：山东丹波尔环境科技有限公司

2024 年 8 月

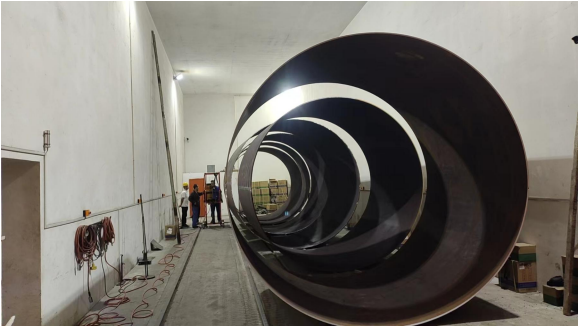
| 曝光室内部 | 大防护门 |

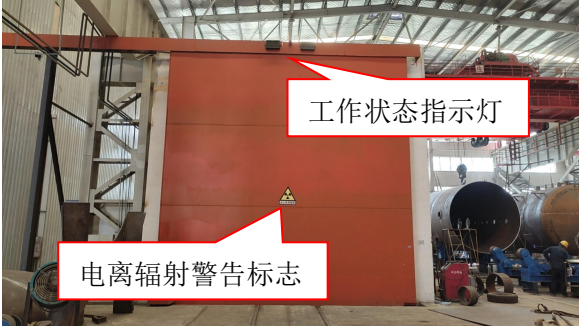
| 名称 | 环评内容 | 现场状况 |
|---|---|---|
| 大防护门（工件进出） | 大防护门尺寸（宽×高）为 6.8m×7.4m；<br>铅钢材质，防护能力为 70mmPb，厚度约 20cm<br>为下沉式电动推拉防护门，在专用地槽沟内移动；<br>大防护门与洞口搭接处间隙约 0.8~1cm，其上、下、左、右与四周墙壁的搭接量分别为 200mm、200mm、400mm、400mm，搭接宽度与缝隙比例均在 10:1 之上。 | 与环评一致 |

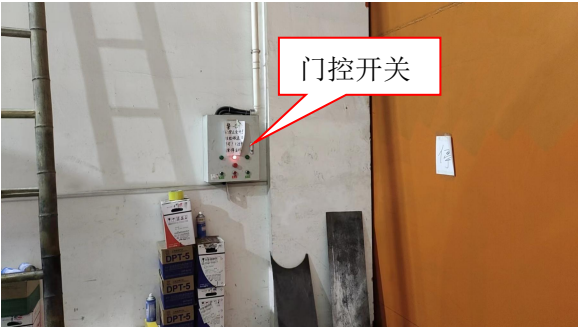
| 大防护门内门控开关 | 小防护门 |

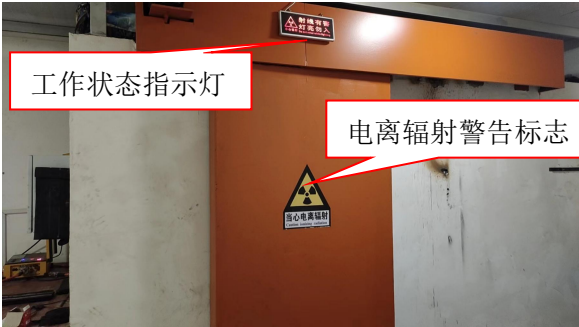
| 名称 | 环评内容 | 现场状况 |
|---|---|---|
| 小防护门（工作人员进出） | 尺寸（宽×高）为 1.2m×2.4m；<br>铅钢材质，防护能力为 20mmPb；<br>为下沉式电动推拉防护门，小防护门与洞口搭接处间隙约 0.8~1cm，其上、下、左、右与四周墙壁的搭接量均为 200mm，搭接宽度与缝隙比例均在 10:1 之上。 | 与环评一致 |

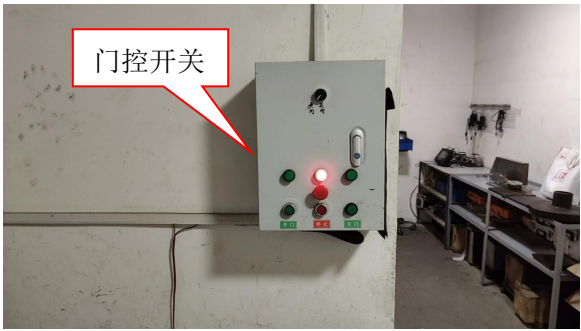
小防护门内门控开关

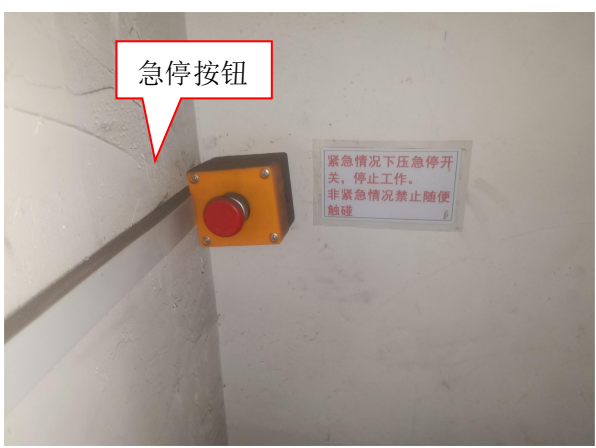
曝光室内急停按钮

| 紧急停机按钮 | 拟设置 17 个紧急停机按钮,分别位于曝光室北墙(东西向均匀布置 7 个)、曝光室南侧(东西向均匀布置 7 个)、西墙 1 个、迷道内 1 个、操作台 1 个(控制器自带紧急停机开关),确保出现事故时能立即停止照射,紧急停机按钮的位置可使其曝光室内任何位置的人员都不需要穿过主射线束就能使用,所有紧急停机按钮拟设置标签,标明其使用方法。 | 曝光室内南北墙各安装有 5 个急停按钮,迷道内 1 个、操作台 1 个(控制器自带紧急停机开关),且急停开关设计有明显标志,标明使用方法。 |

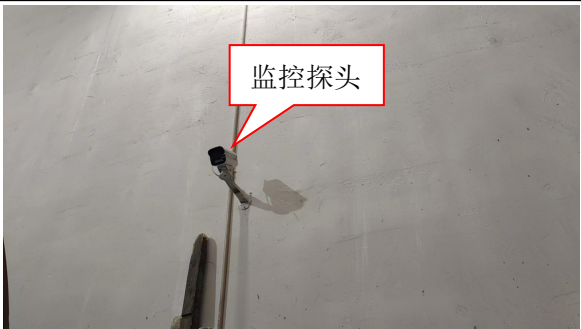
曝光室内监控探头

| 监控设备 | 曝光室内拟安装 4 处监控设备,监视器位于控制室的操作台,用于观察曝光室内的状况,防止人员误入造成误照射。 | 曝光室内四个角安装有监控探头,监控显示屏位于操作室。 |

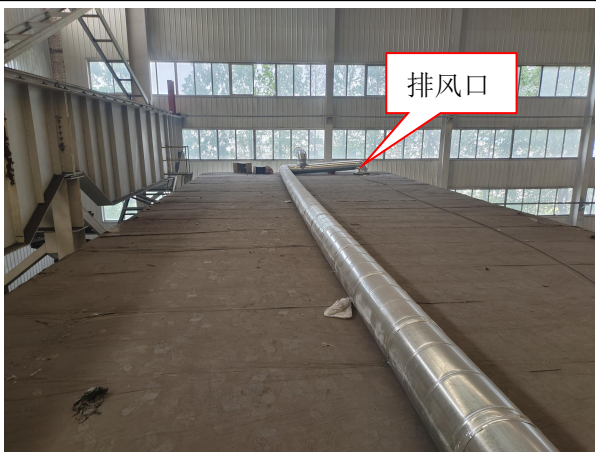
西北角排风口

| 机械排风装置 | 曝光室室顶西北角、东南角各设置一个 400mm×400mm 的排风口,外设 30mm 铅当量的防护设施;同时设计机械排风装置,总排风量为 6000m <sup>3</sup> /h,曝光室容积约为 1050.3m <sup>3</sup> ,设计换气次数约 5 次/h,排风口外设排风管道,废气通过排风管道引至生产车间室顶上方排放,排风口外口为车间室顶,为非人员活动区。 | 曝光室室顶西北角、东南角各设置一个 400mm×400mm 的排风口,外设 30mm 铅当量的防护设施;同时安装有机械排风装置,总排风量为 6000m <sup>3</sup> /h,排风口外设排风管道,废气通过排风管道引至生产车间西侧外环境排放,为非人员活动区。 |

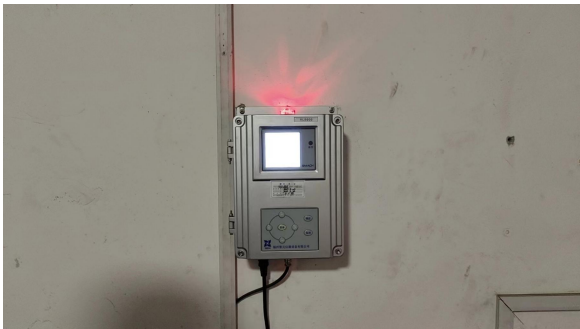
固定式辐射剂量检测仪显示屏

| 固定式场所辐射探测报警装置 | 曝光室内设计一套固定式辐射探测报警装置,探头设于曝光室大防护门内及迷道内,显示系统设置于操作台处。 | 曝光室安装有固定式场所辐射探测报警装置,探头安装在迷道内口,显示器位于探伤室操作位处。 |

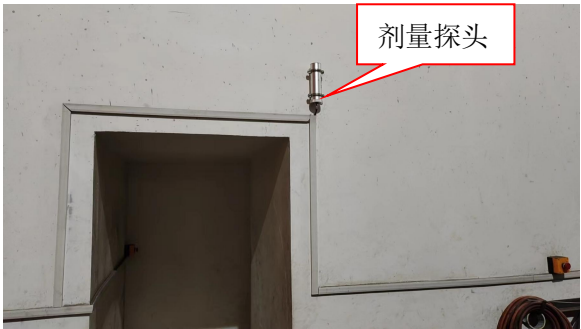
固定式辐射剂量检测仪探头

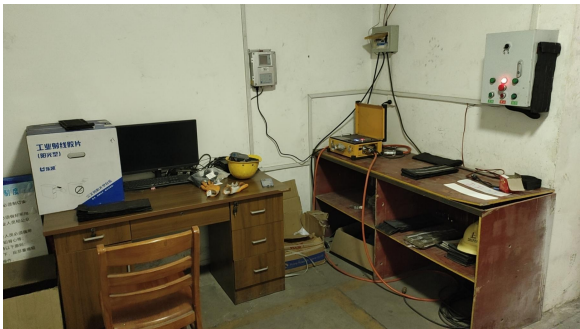
操作位

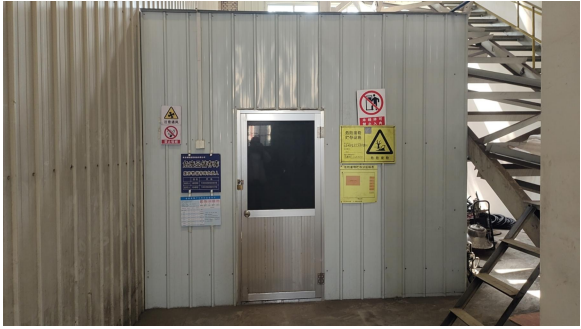
危废暂存间

| | <p>（四）严格落实固体废物污染防治措施。废显（定）影液、废胶片等危险废物，暂存于危废暂存间，委托有资质单位处置。严格按照《危险废物贮存污染控制标准》（GB18597-2001）及修改单中有关要求设置规范的危险废物暂存场所，并按规范建立管理台账，存档备查。做好与《危险废物贮存污染控制标准》（GB18597-2023）管理要求的衔接。</p> | <p>本项目产生的废胶片以及废显（定）影液等危险废物暂存于危废暂存间内，废显（定）影液存于防渗漏且无反应的桶内，公司与青岛海湾新材料科技有限公司签订了危险废物处置协议，委托其处理公司生产的废胶片以及废显（定）影液。</p> <p>危废暂存间的建设符合《危险废物贮存污染控制标准》（GB18597-2023）的要求，建立了管理台账。</p> |

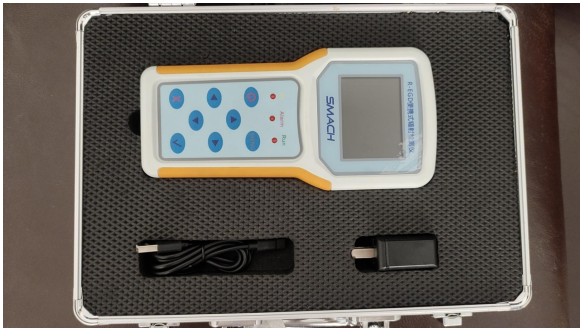
辐射巡检仪

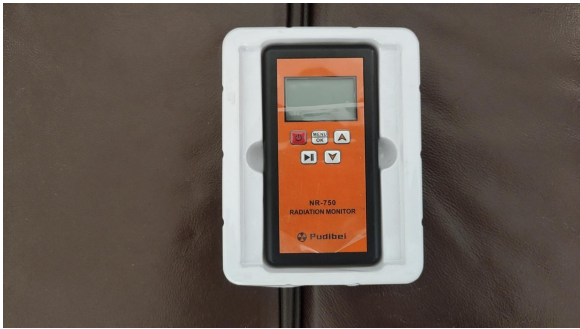
辐射巡检仪

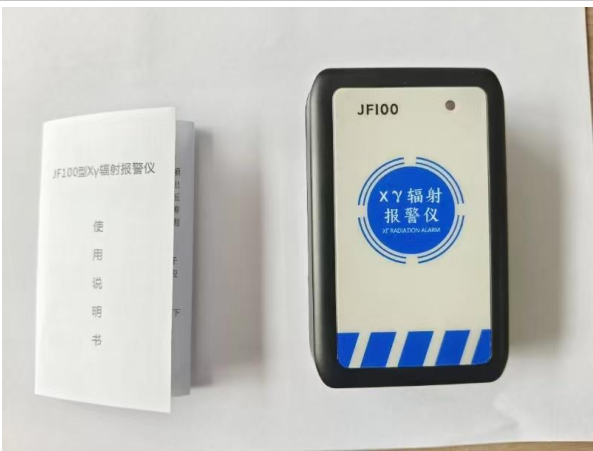
个人剂量报警仪

公司配备了 2 台便携式辐射巡检仪，型号分别为 R-EBD 和 NR-750，2#探伤室安装了一套 RL5000 型固定式辐射探测报警仪，公司配备了 4 部 JF100 型个人剂量报警仪。
