蟠龙 500 千伏变电站扩建工程 竣工环境保护验收调查报告

建设单位: 国网山东省电力公司

调查单位: 山东省环科院环境检测有限公司

编制日期: 2024年8月

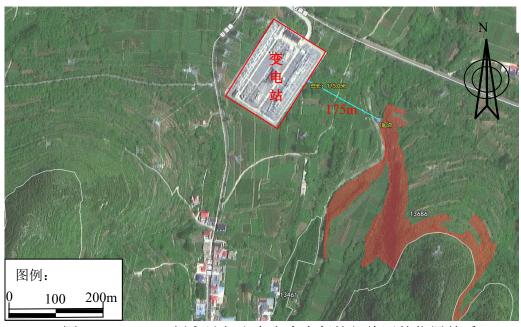
图 2.6-1(b) 蟠龙站与山东省生态保护红线区的位置关系

本工程调查范围内不涉及国家公园、自然保护区、风景名胜区、世界文化和自然遗产地、海洋特别保护区,涉及1处生态保护红线区。蟠龙500千伏变电站站址不占用自然资源部下发的"三区三线"中的山东省生态保护红线,工程距离最近的"三区三线"中最近的济潍山前平原水土保持生态保护红线175m。工程验收范围内涉及济潍山前平原水土保持生态保护红线,具体见表2.6-1。

蟠龙站与山东省生态保护红线的位置关系见图 2.6-1。

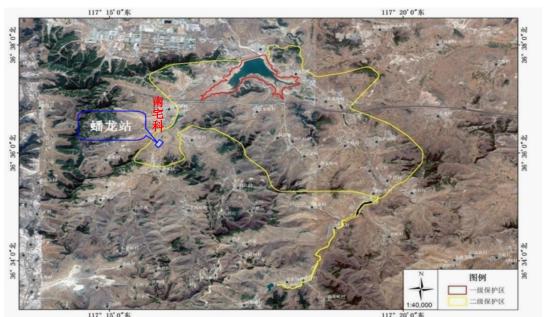
图 2.6-2 蟠龙站与狼猫山水库饮用水水源保护区的位置关系图

本工程位于狼猫山水库饮用水水源二级保护区范围内,同时位于济南市名泉保护规划白泉泉域间接补给区,本项目水环境敏感目标情况见表 2.6-2。

本工程与狼猫山水库饮用水水源保护区的位置关系见图 2.6-2,与济南市名泉保护总体规划的位置关系见图 2.6-3。

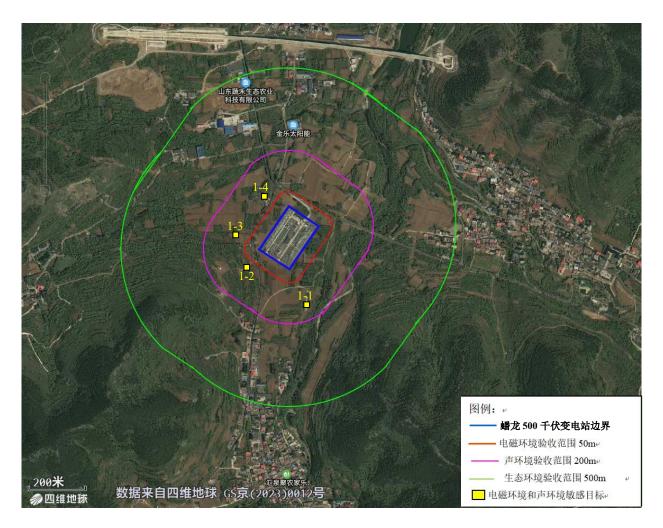
图 2.6-4 电磁环境、声环境验收范围及与敏感目标的位置关系图

本工程不涉及电磁环境敏感目标;本工程涉及1处声环境敏感目标(以村为单位),具体见表 2.6-3。本项目噪声、电磁、生态环境验收范围及与敏感目标的位置关系见图 2.6-4。

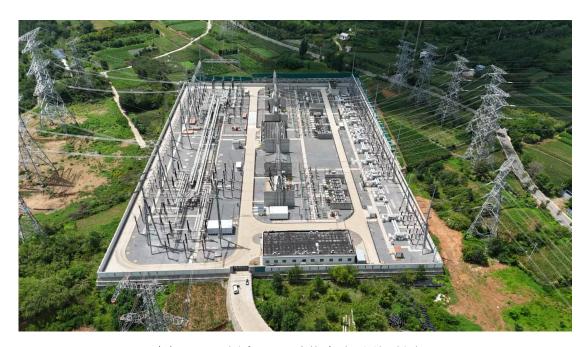
图 3.1-2 蟠龙 500 千伏变电站俯瞰图

3.1 地理位置
