# 工业 $\gamma$ 射线探伤项目

## 竣工环境保护验收监测报告表

建设单位：山东岳安无损检测有限公司

编制单位：山东丹波尔环境科技有限公司

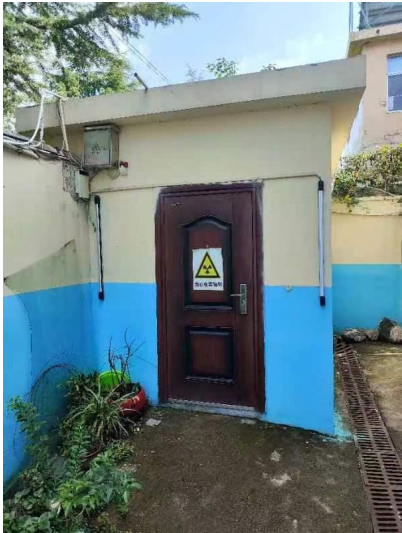
贮源库

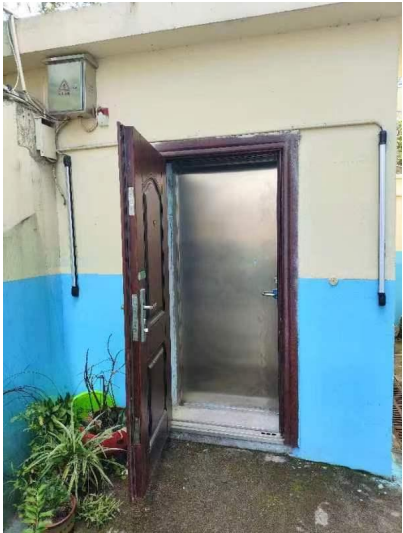
防护门

| 名称 | 环评内容 | 现场状况 |
|---|---|---|
| 防护门 | 贮源库西北角外侧设置一道不锈钢防盗门，内侧设置一道 10mmPb 防护门，实行双人双锁管理。 | 与环评一致 |

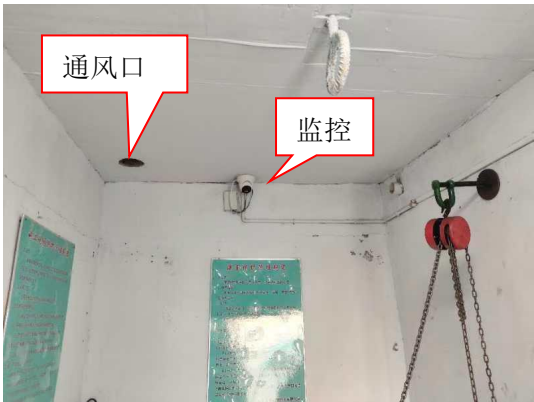
南墙监控、室顶通风口

| 名称 | 环评内容 | 现场状况 |
|---|---|---|
| 通风口 | -- | 贮源库室顶东南角和西墙南侧上方设置有通风口。 |

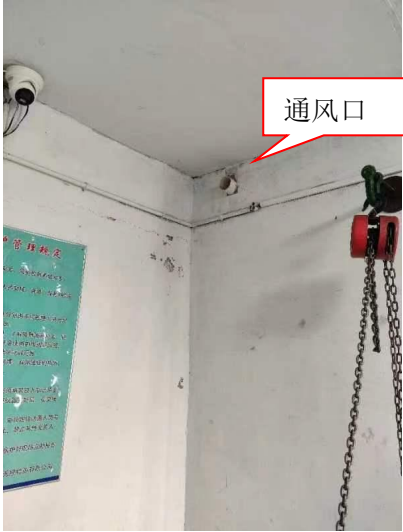
西墙通风口

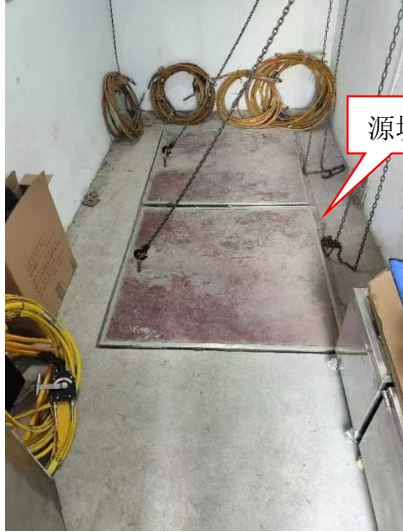
| <p>西北角监控</p> | <p>源坑</p> |

| 名称 | 环评内容 | 现场状况 |
|---|---|---|
| 贮源坑 | 源坑位于贮源库内东南侧，源坑南北长 2m，东西宽 1m，深 1.2m。源坑中间使用 240mm 砖分割成南北两部分，坑盖为 6mm 铅+8mm 钢，坑盖加锁，源坑壁和底部采用 100mm 厚混凝土浇筑。 $\gamma$ 射线探伤机尺寸约 35cm×20cm×20cm。 | 与环评一致 |

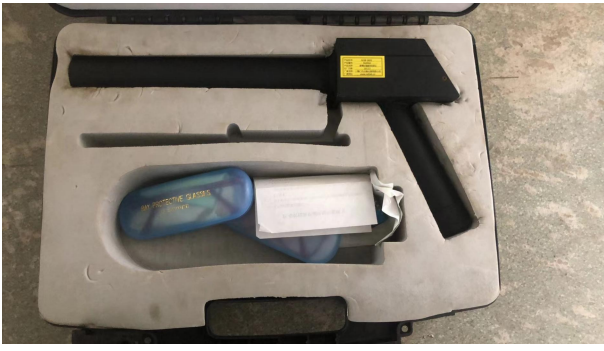
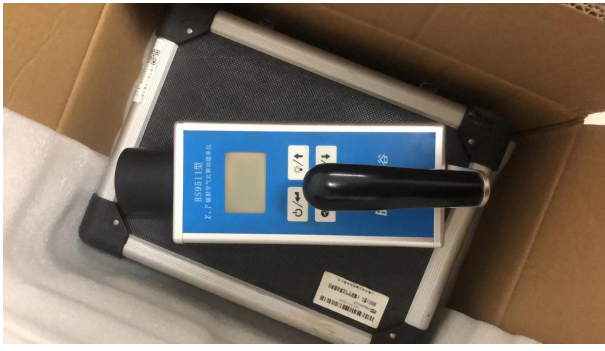
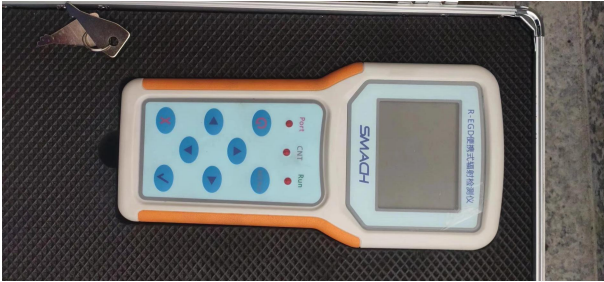
| 辐射巡检仪 | 辐射巡检仪 |
| 辐射巡检仪 | 个人剂量报警仪 |

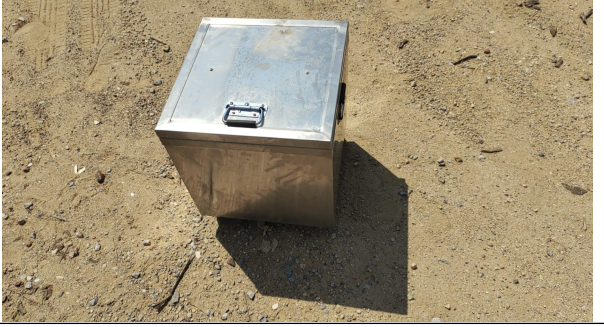
| 保险运输箱 | / |

| | <p>标 示。</p> <p>公司拟购置 2 只 <math>\gamma</math> 射线探伤机保险运输箱，保险运输箱外张贴电离辐射警告标志。每只保险运输箱可盛放 1 台 <math>\gamma</math> 射线探伤机，保险运输箱材料为铅钢结构，屏蔽能力为 12mmPb。车内保险运输箱加锁，同时使用专用铁链加以锁固。运输过程中专人负责押运，探伤机在车内时，车上应至少保留一名押运人员，确保探伤机的安全。</p> <p>根据建设单位提供资料，本项目建成后，最多同时派出 3 组探伤工作人员，其中 <math>\gamma</math> 探伤最多 2 组，2 只保险运输箱能够满足工作需要。每组工作人员 3 人，1 名操作人员，2 名现场安全员，每组负责 1 台 <math>\gamma</math> 射线探伤机。</p> | <p>皮卡车每次运输 1 个保险运输箱。保险运输箱外张贴有电离辐射警告标志，每只保险运输箱可盛放 1 台 <math>\gamma</math> 射线探伤机，保险运输箱材料为铅钢结构，屏蔽能力为 12mmPb。车内保险运输箱加锁，同时使用专用铁链加以锁固。运输过程中专人负责押运，探伤机在车内时，车上应至少保留一名押运人员，确保探伤机的安全。</p> |

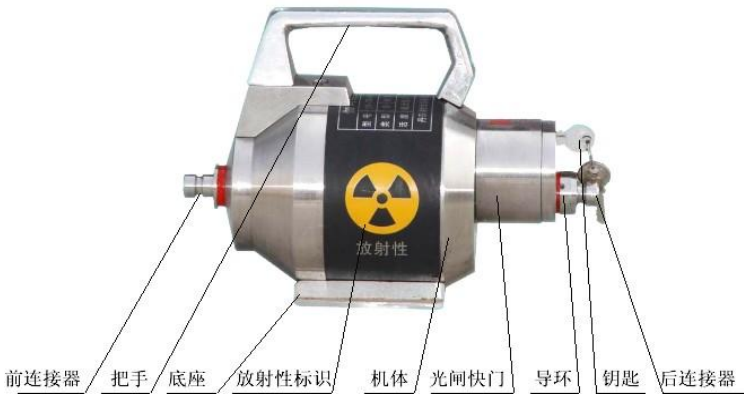
图 2-5  $\gamma$  探伤机外形图

本项目  $\gamma$  射线探伤机利用  $^{192}\text{Ir}$  和  $^{75}\text{Se}$  放射源进行  $\gamma$  射线工业探伤。 $\gamma$  射线探伤机采用贫化铀作为屏蔽材料，其体积小，便于携带，为可携式  $\gamma$  射线探伤机。其外壳设计坚固，耐冲击，射线屏蔽能力较强，可减少工作人员的辐射剂量。该公司使用  $\gamma$  射线探伤机主要室外进行无损检测。
