# X 射线探伤机移动探伤应用项目 竣工环境保护验收监测报告表

建设单位：裕鑫（山东）检验检测有限公司

编制单位：山东丹波尔环境科技有限公司

二〇二四年十一月

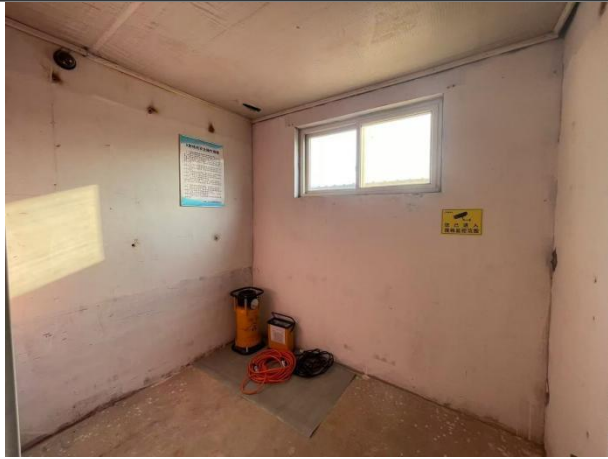
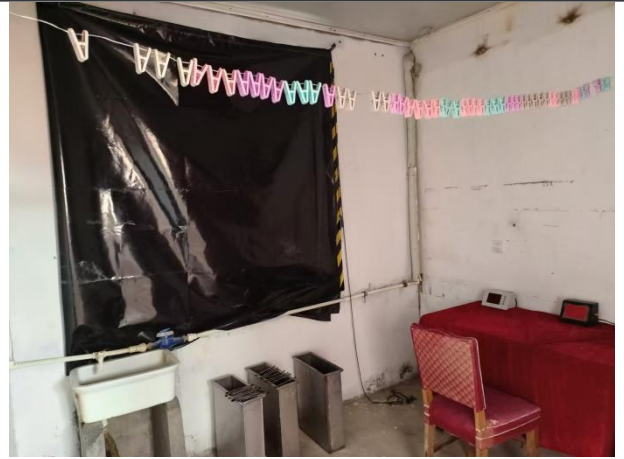
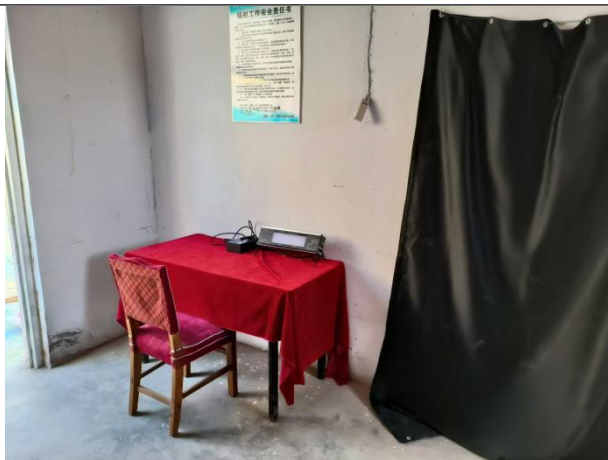
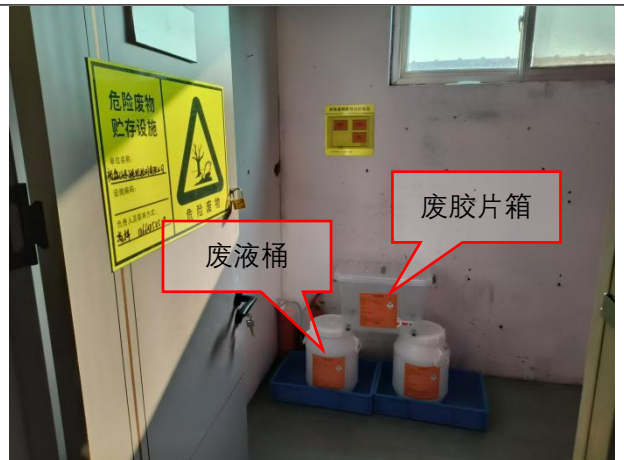
图 2-1 本项目现状照片

本项目X射线探伤机设备库、暗室、评片室及危废暂存间四周环境见表2-2，X射线探伤机设备库、暗室、评片室及危废暂存间周围现场情况图2-1。本项目所在地理位置见附图1，

X射线探伤机设备库

暗室

评片室

危废暂存间

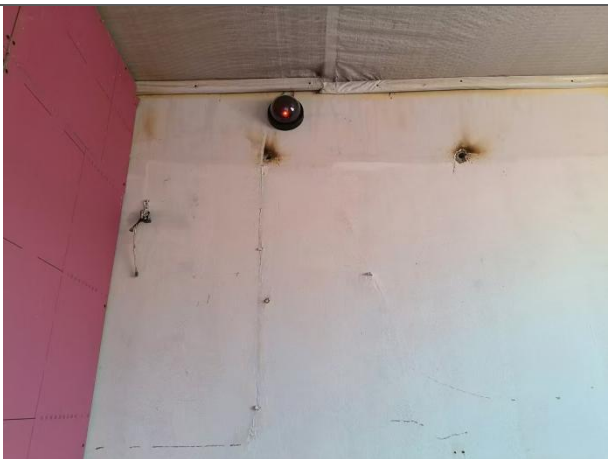
设备间内监控

| 名称 | 环评内容 | 现场状况 |
|---|---|---|
| 监控装置 | 拟于 X 射线探伤机内安装监控探头，监视器连接工作人员手机。 | 设备库内东北角安装有 1 个高清视频监控，监视器连接工作人员手机。 |

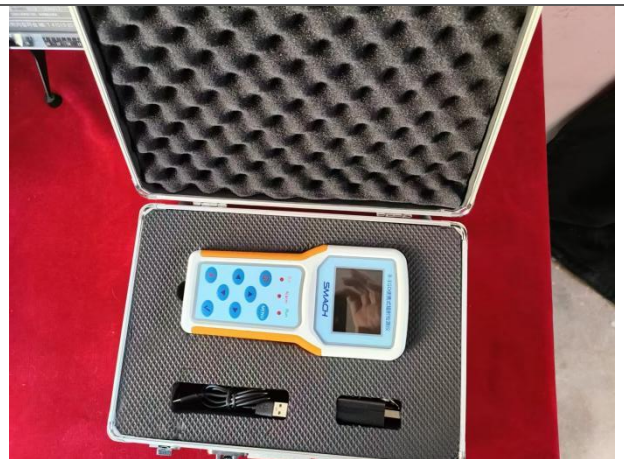
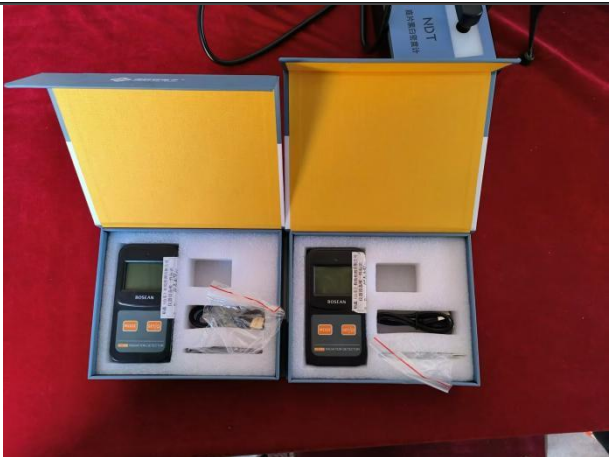
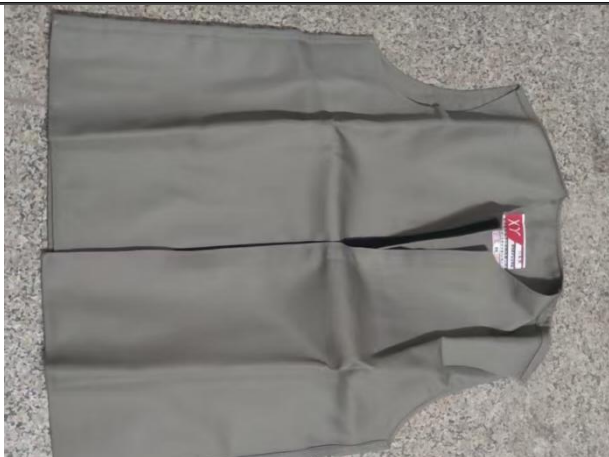
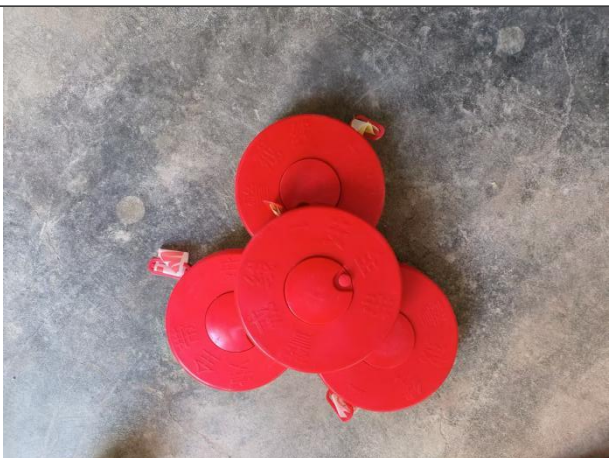
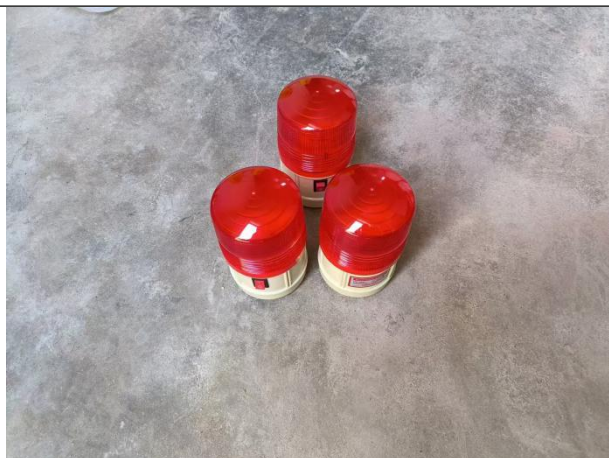
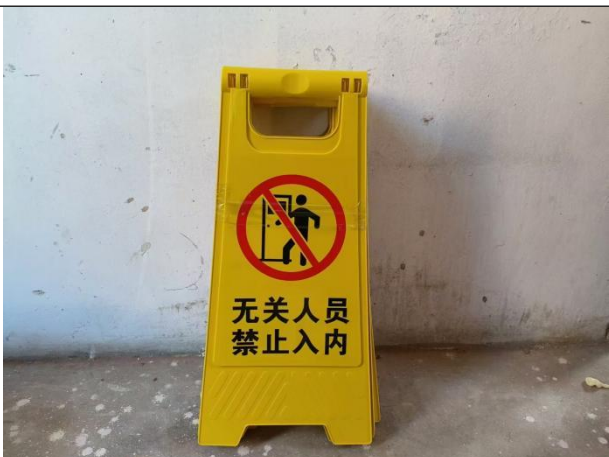
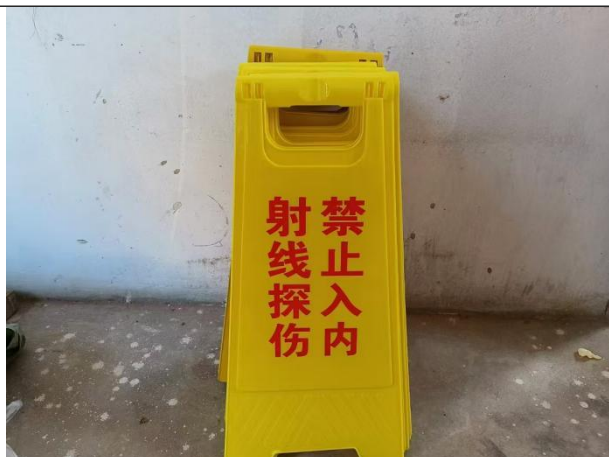
辐射巡检仪

| 个人剂量报警仪 | 铅防护服 |
| 警戒绳 | 警戒灯 |
| “无关人员禁止入内”警告牌 | “射线探伤禁止入内”警告牌 |

| 名称 | 环评内容 | 现场状况 |
|---|---|---|
| 仪器配备 | 公司拟配置个人剂量报警仪、辐射环境巡检仪、警戒绳、警戒灯、铅衣、铅眼镜、铅帽、铅手套、“禁止进入射线工作区”警告牌、“无关人员禁止入内”警告牌等辐射防护用品。 | 公司现配备有 2 部 FS-1000 型个人剂量报警仪、1 台 R-EGD 型辐射巡检仪、4000m 警戒绳、17 个警戒灯、2 件铅防护服、23 个“射线探伤禁止入内”警告牌、18 个“无关人员禁止入内”警告牌。 |

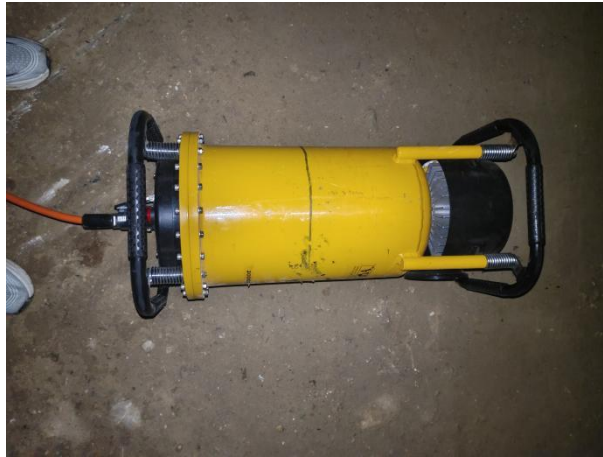
图 2-2 本项目 X 射线探伤机

X 射线探伤机主要由 X 射线发生器、控制器、连接电缆及附件组成。控制器采用了先进

的微机控制系统，可控硅规模快速调压，主、副可控硅逆变控制及稳压、稳流等电子线路和抗干扰线路，工作稳定性好，运行可靠。

本项目 X 射线探伤机见图 2-2。

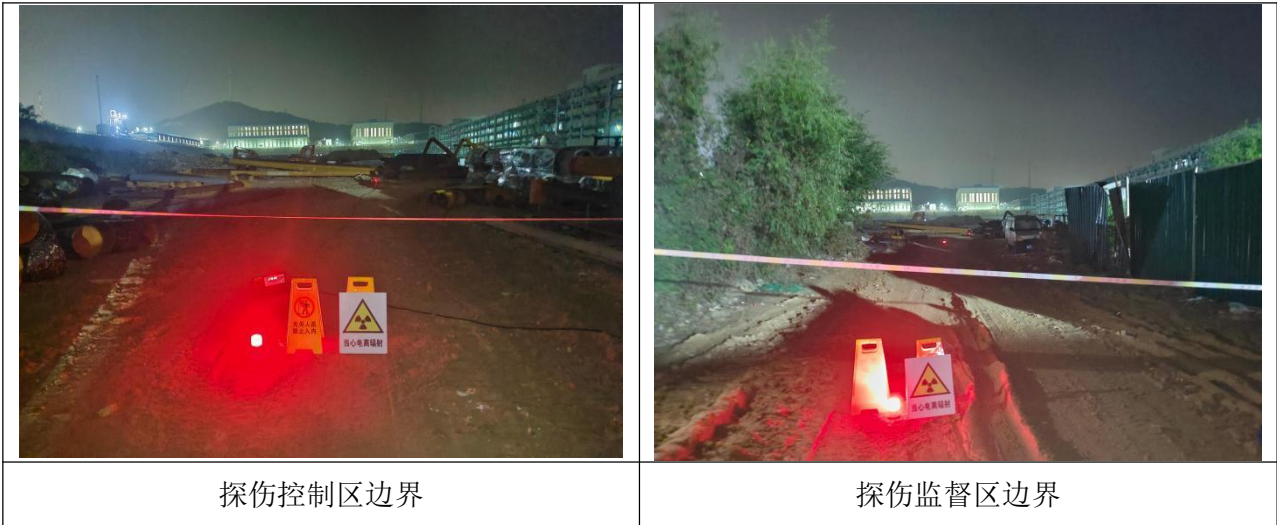
图 7-1 检测现场照片

- 1. 本次验收监测模拟探伤现场位于烟台市福山区大唐桂冠开发区风电场厂区内。
- 2. 现场配备有辐射巡检仪、个人剂量报警仪、个人剂量计；铅防护服、警告标志、警示灯、警戒绳、警告牌等。
- 3. 现场探伤配备 2 名辐射工作人员，分工操作，1 名负责操作，1 名负责现场安全和警戒、场所区域划分、场所辐射水平检测等工作。进行探伤作业前，先清场，保证控制区内不会同时进行其他工作，然后检查辐射环境巡检仪，确认仪器能够正常工作后按要求将工作场所划分控制区和监督区。划区的方式为使用辐射环境巡检仪，采用由远及近方式检测出剂量率分别为  $2.5 \mu\text{Sv/h}$ 、 $15 \mu\text{Sv/h}$  的位置，控制区边界外剂量率低于  $15 \mu\text{Sv/h}$ ，监督区边界外剂量率低于  $2.5 \mu\text{Sv/h}$ 。在现场探伤期间，辐射环境巡检仪一直处于开机状态，防止射线曝光异常或不能正常终止。
- 4. 进行探伤作业期间，工作人员佩戴个人剂量计、个人剂量报警仪。公司配备有“射线探伤禁止入内”“无关人员禁止入内”警告牌，分别设置在控制区和监督区边界，探伤作业人员在控制区边界外操作，控制区内不同时进行其他工作。在监督区边界和建筑物进出口的醒目位置张贴电离辐射警示标识和警告标语等，并在监督区设置专人警戒巡逻，在警戒巡逻过程中应时刻注意周围是否有无关人员靠近，及时提醒无关人员远离。
- 5. 现场探伤作业时，做好了探伤机的使用登记记录、出入库登记记录。

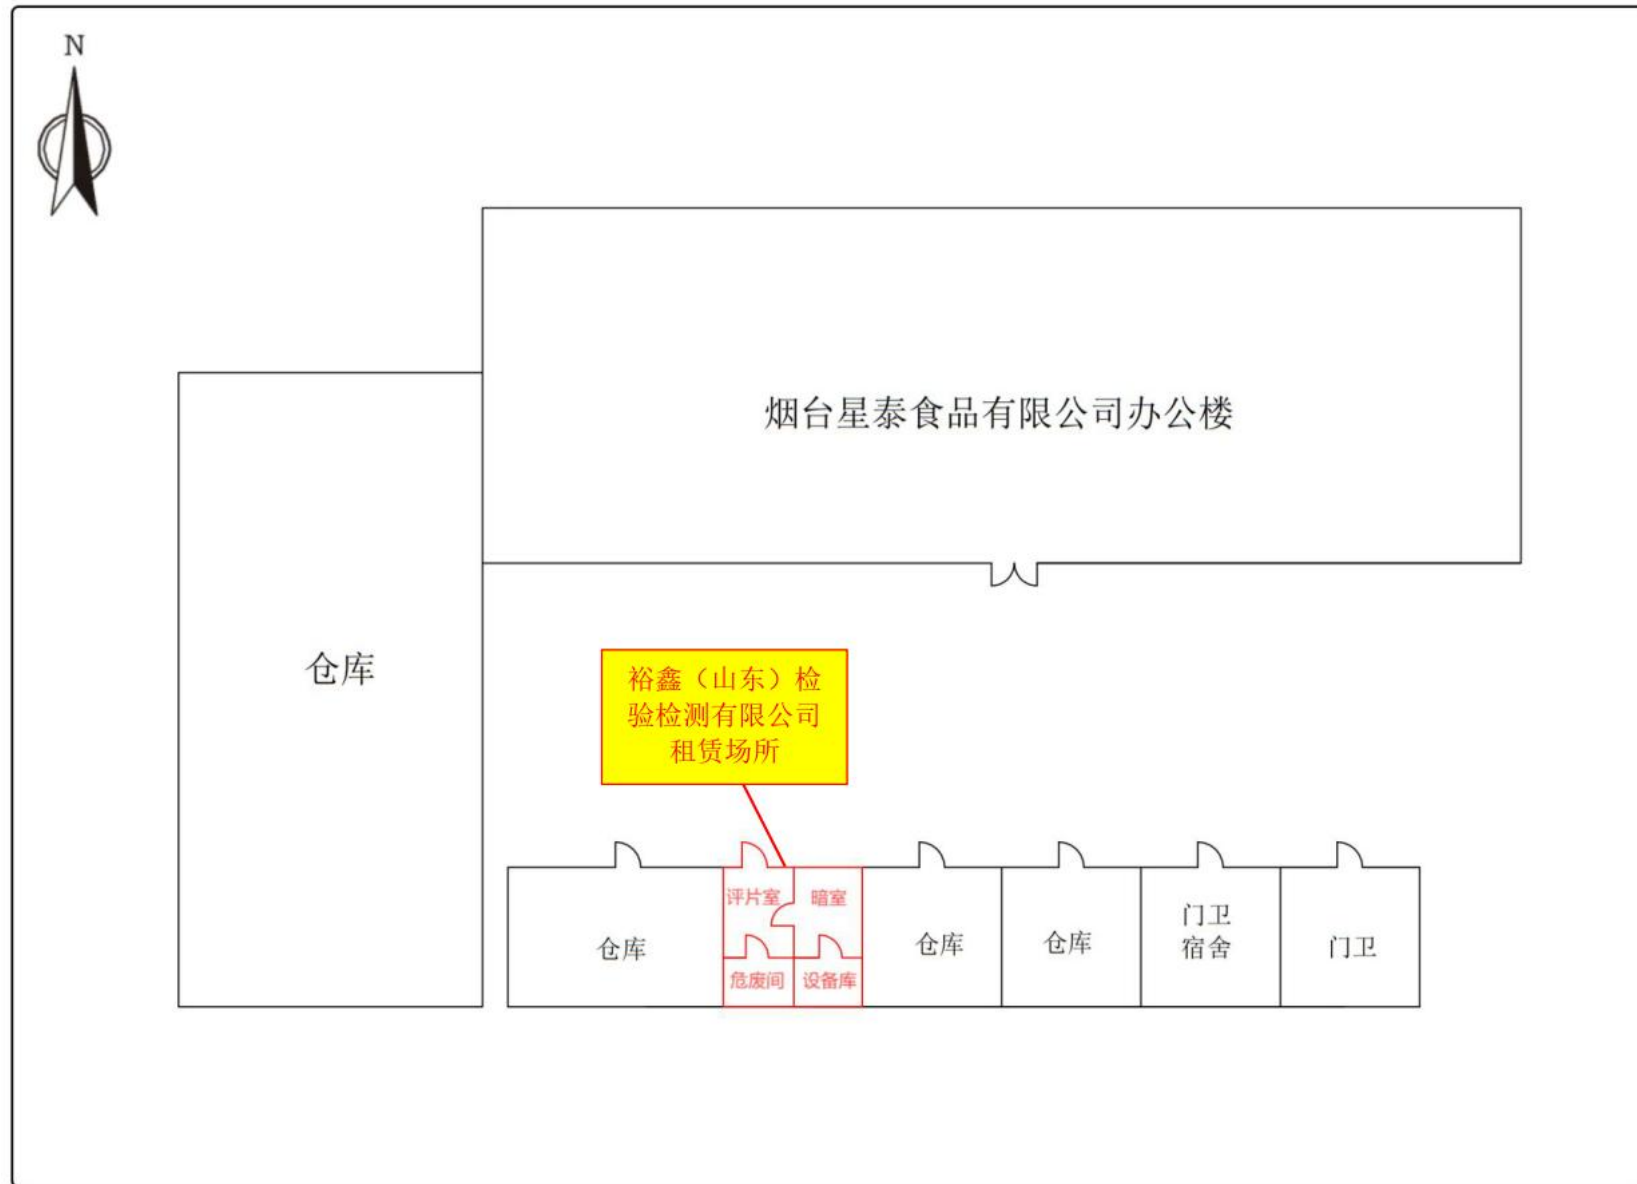
附图三：本项目总平面布置示意图

本项目位于山东省烟台市芝罘区世回尧街道小东夼村东街 47 号，建设有 X 射线探伤机设备库、暗室、评片室及危废暂存间等，X 射线探伤机设备库位于租赁仓库东南侧，暗室位于设备库北侧，评片室位于暗室西侧，危废暂存间位于设备库西侧。X 射线探伤机北侧设置防盗门，便于工作人员领用和归还探伤机，布局合理。
