# X 射线探伤机及探伤室应用项目 竣工环境保护验收监测报告表

建设单位/编制单位：济南巨龙锅炉有限公司

2025 年 2 月

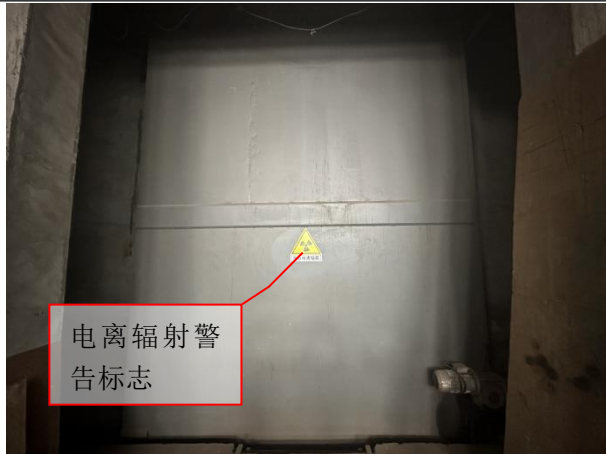
大防护门

| 名称 | 环评内容 | 现场状况 |
|---|---|---|
| 大防护门 | 探伤室南侧中间位置设置有大防护门 1 个，用于探伤工件进出。大防护门为铅钢结构，电动推拉式，总厚度约 20cm，防护能力为 18mmPb。大防护门宽 3.3m、高 3.9m；门洞宽 2.7m、高 3.5m；防护门上、下、左、右与四周墙壁搭接量分别为 20cm、20cm、30cm、30cm。防护门与墙壁之间的缝隙约 0.8~1cm，搭接宽度与缝隙比例均在 10:1 之上，可满足防护要求。 | 探伤室南侧中间位置设置有大防护门 1 个，用于探伤工件进出。大防护门为铅钢结构，电动推拉式，总厚度约 20cm，防护能力为 18mmPb。大防护门宽 3.3m、高 3.9m；门洞宽 2.7m、高 3.5m；防护门上、下、左、右与四周墙壁搭接量分别为 20cm、20cm、30cm、30cm，可满足防护要求。 |

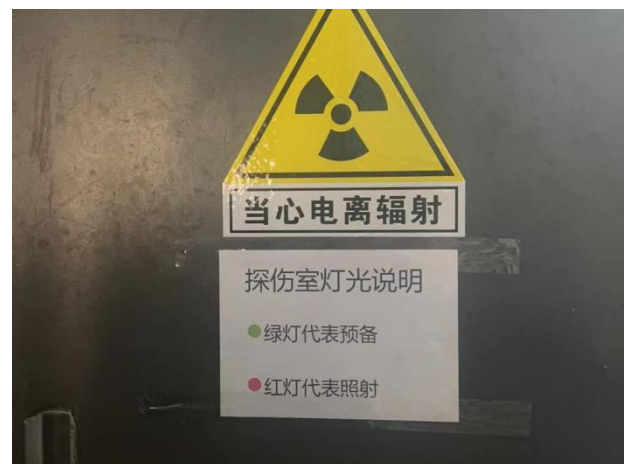
灯光信号意义说明

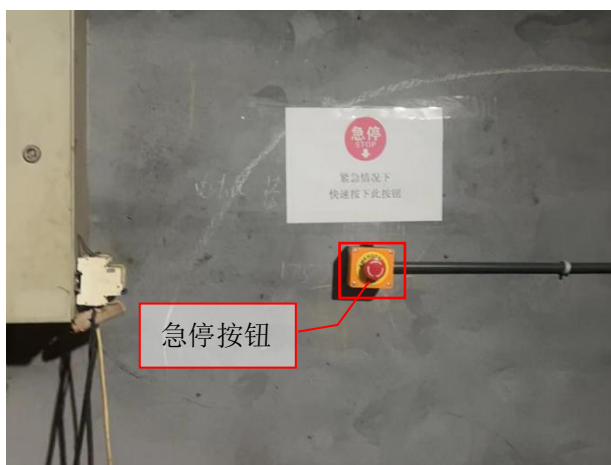
急停按钮

此外根据现行标准，探伤室内西南角及探伤室南侧铆焊车间内均安装有监控探头，可监视探伤室内人员的活动和探伤设备的运行情况；已配置 1 台 RM300 型固定式场所辐射探测报警装置，显示器位于操作位，探头位于探伤室西北侧迷道口处；探伤室内西墙北段、南墙西段、东墙南段及北墙西段各安装 1 个急停按钮，确保出现事故时能立即停止照射，紧急停机按钮的位置可使其探伤室内任何位置的人员都不需要穿过主射线束就能使用，且紧急停机按钮设计有明显标志，标明使用方法。

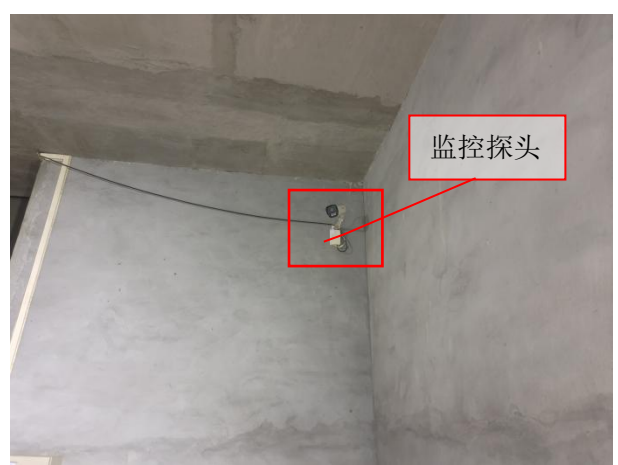
监控探头

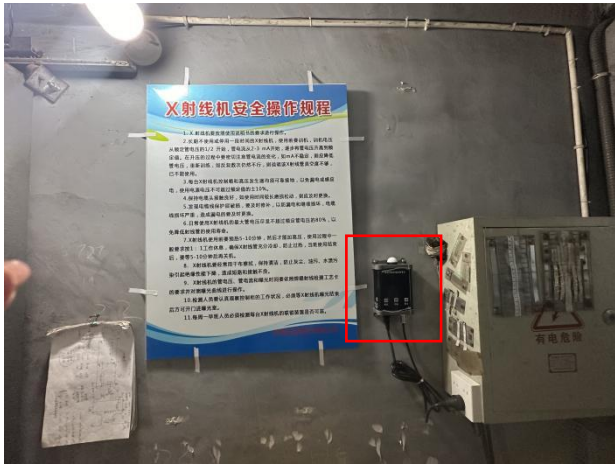
RM300 型固定式辐射监测报警仪

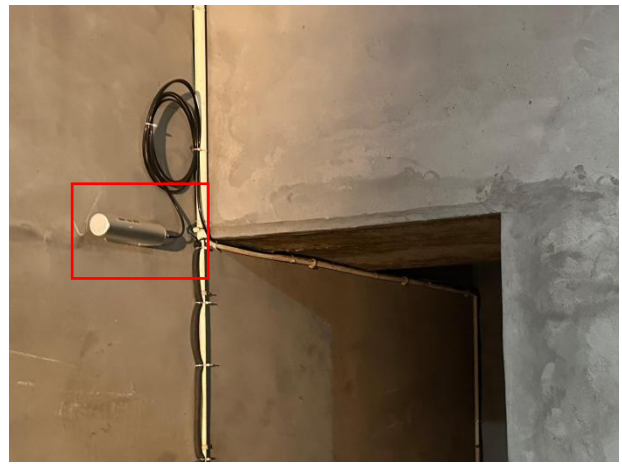
RM300 型固定式辐射监测报警仪剂量探头

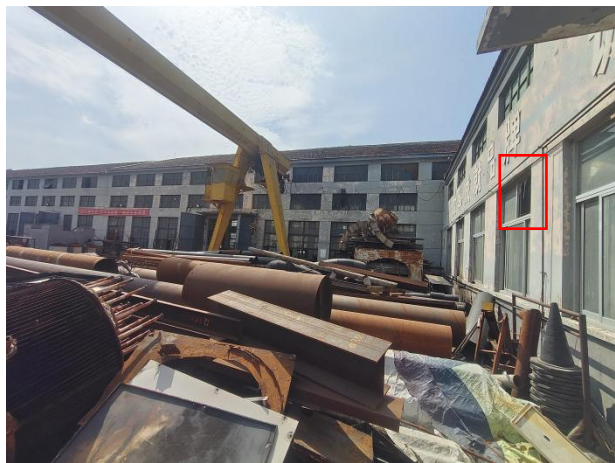
通风口

| 机械排风装置 | 探伤室东墙北上方设置有方形通风口 1 个，距地面高度约 3m，尺寸为 0.4m×0.4m，穿墙方式为“Z”形，外部不再设置铅防护。通风口朝向东面，采用机械排风，直接排入机加工二车间内，经机加工二车间门窗排向外部环境。通风口设计排风量为 600m <sup>3</sup> /h，本项目探伤室净容积约为 192m <sup>3</sup> ，因此，设计换气次数能达到 3 次/h 以上，可满足《工业 X 射线探伤放射防护要求》（GBZ117-2015）中“每小时有效通风换气次数应不小于 3 次”的要求。 | 探伤室东墙北上方设置有 1 处方形通风口，距地面高度约 3m，尺寸为 0.4m×0.4m，穿墙方式为“Z”形。通风口朝向东面，采用机械排风，直接排至机加工二车间东侧外环境，此处为废料堆积区，无关人员较少。通风口有效排风量为 600m <sup>3</sup> /h，换气次数能达到 3 次/h 以上，满足《工业探伤放射防护标准》（GBZ117-2022）6.1.10 款的管理要求。 |

1. X射线探伤机运行时产生的非放射性有害气体主要靠通风换气来控制，探伤室东墙北上方设置有1处方形通风口，采用机械排风，通风量为600m<sup>3</sup>/h，探伤室净容积192m<sup>3</sup>，每小时通风换气次数大于3次。探伤室内的废气通过排风口排至机加工二车间东侧外环境。机加工二车间东侧为废料堆积区，日常无人居留，且周围非人员密集区，能够满足《工业探伤放射防护标准》（GBZ117- 2022）中“探伤室应设置机械通风装置, 排风管道外口避免朝向人员活动密集区。每小时有效通风换气次数应不小于3次”的要求。

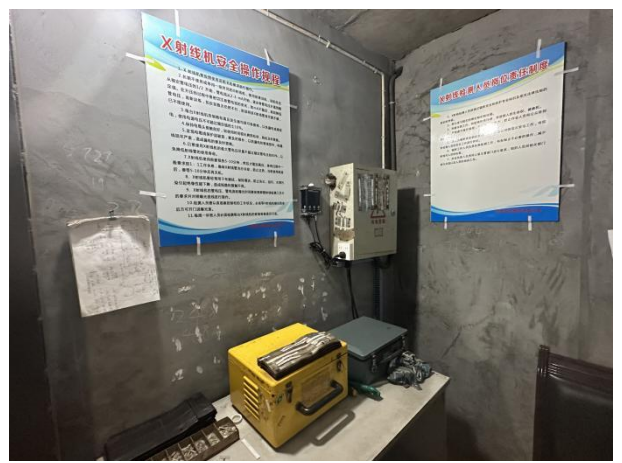
操作台及规章制度上墙

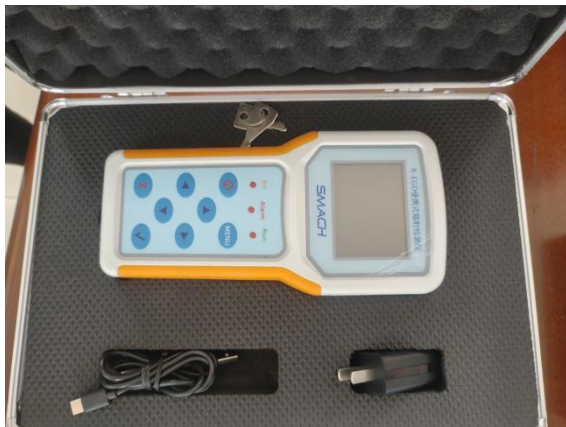
R-EGD 型辐射巡检仪

公司配备有1部RG1100型个人剂量报警仪、1台R-EGD型辐射巡测仪。

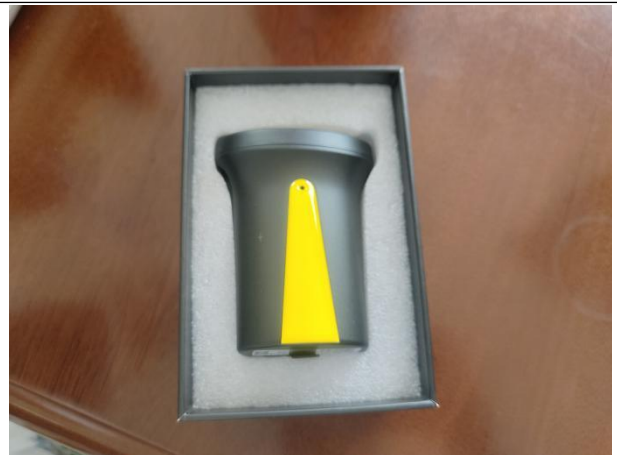
RG1100 型个人剂量报警仪

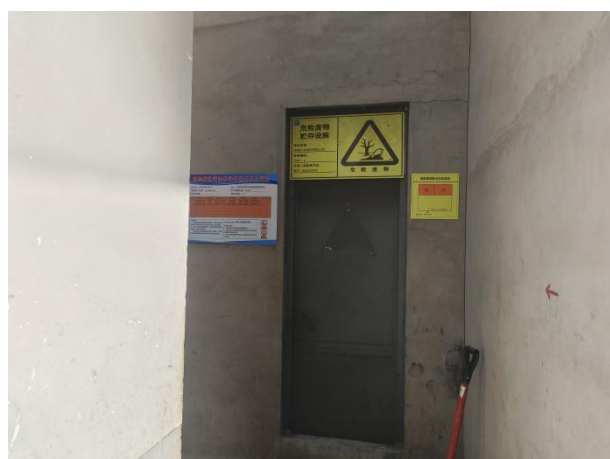
危废暂存间

2. 本项目产生的废显(定)影液和废胶片，属于危险废物，危废编号为HW16 900-019-16，依托已有危废暂存间暂存。产生的废胶片和废显（定）影液暂存于危废暂存间中专用贮存容

器内，危废暂存间位于公司厂区内西北侧，危废暂存间具备防风、防雨、防晒、防渗等功能，其外设有规范的警示标志。公司对危险废物实行联单管理和台账管理，并与山东兴宇诺环保科技有限公司签订了危险废物委托处置合同。临时贮存可满足《危险废物贮存污染控制标准》（GB18597-2023）要求。

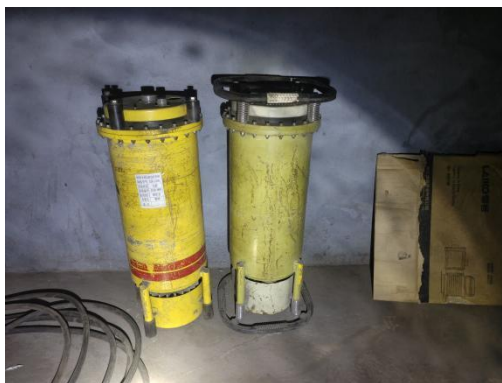
图 2-3 本项目 X 射线探伤机

X 射线探伤机主要由 X 射线发生器、控制器、连接电缆及附件组成。X 射线发生器为组合式，X 射线管、高压变压器与绝缘体一起封装在桶装套内；X 射线发生器一端装有风扇和散热器，并配备探伤机系统表征工作状态的警示灯。控制器采用了先进的微机控制系统，可控硅规模快速调压，主、副可控硅逆变控制及稳压、稳流等电子线路和抗干扰线路，工作稳定性好，运行可靠。
