# X 射线探伤机及探伤室应用项目 竣工环境保护验收监测报告表

建设单位/编制单位：东营盛昶石油机械有限公司

二〇二五年五月

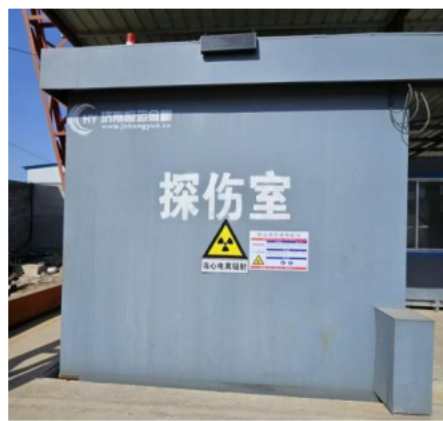
东侧防护门

| 名称 | 环评内容 | 现场状况 |
|---|---|---|
| 防护门 | 1个，位于探伤室东侧，用于工件和人员进出，尺寸（宽×高）为3.4m×3.6m，400mm 铅钢重晶石混凝土，电动推拉防护门，在专用地槽沟内移动；防护门与洞口搭接处设计间隙≤10mm，其上、下、左、右与四周墙壁的设计搭接量分别为200mm、200mm、300mm和300mm，搭接宽度与缝隙比例均大于10:1。 | 与环评一致 |

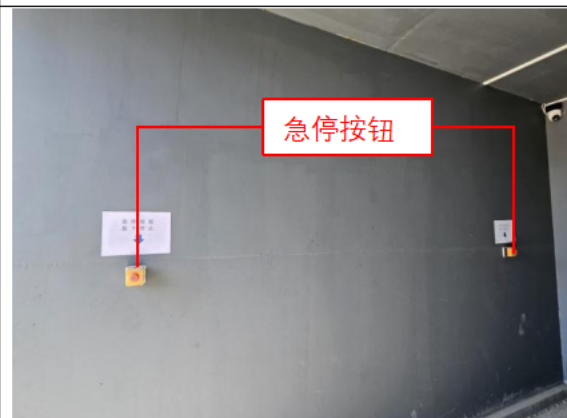
急停按钮

| 紧急停机按钮 | 探伤室内拟设置5处急停开关（位于北墙东西段、南墙东西段，控制箱上，距离地面1.2m处 各一处），确保出现事故时能立即停止照射，急停开关的位置可使其探伤室内任何位置的人员都不需要穿过主射线束就能使用，且急停开关设计有明显标志，标明使用方法。 | 探伤室内设置4处急停开关（位于北墙东西段、南墙东西段），控制箱位于操作位，控制箱上设置1处急停开关，确保出现事故时能立即停止照射，急停开关的位置可使其探伤室内任何位置的人员都不需要穿过主射线束就能使用，且急停开关设计有明显标志，标明使用方法。 |

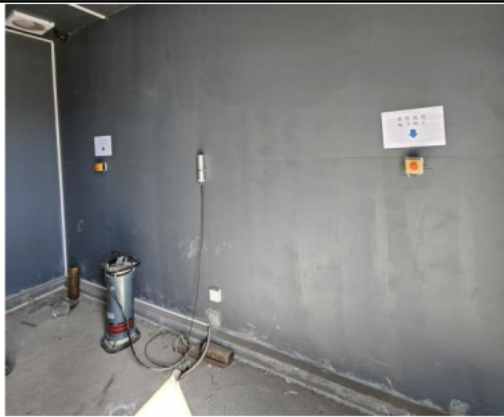
探头

| 固定式场所辐射探测报警装置 | 探伤室拟配置固定式场所辐射探测报警装置。 | 已配置固定式场所辐射探测报警装置，显示器位于操作位处，探头位于探伤室内北墙。 |

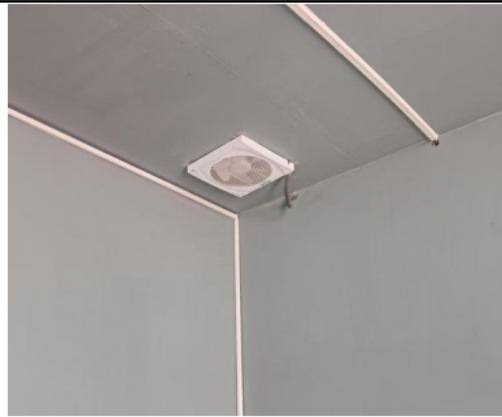
通风口

本项目通风口位置发生变化:环评阶段通风口设置于探伤室西墙北侧上方(距室顶约0.1m,距北墙约0.3m),尺寸为300mm×300mm;通风口外拟设置10mm铅防护罩;安装机械通风设备,设计通风量为200m<sup>3</sup>/h,通风口外侧拟设置通风管道,管道通至探伤室室顶上方。实际将通风口设置在探伤室室顶西北侧,距北墙0.3m,距西墙0.1m;排风口尺寸约0.3m×0.3m。在排风口内安装排风机,排风口外安装10mmPb的铅防护罩,探伤室位于室外,无需安装通风管道,非放射性有害气体经通风口排入探伤室室顶外环境。

| 机械排风装置 | 位于探伤室西墙北侧上方（距室顶约0.1m，距北墙约0.3m）设计通风口，尺寸为300mm×300mm；通风口外拟设置10mm铅防护罩；安装机械通风设备，设计通风量为200m <sup>3</sup> /h，通风口外侧拟设置通风管道，管道通至探伤室室顶上方 | 探伤室室顶西北侧设计有一处方形排风口，排风口距北墙0.3m，距西墙0.1m；排风口尺寸约0.3m×0.3m。在排风口内安装排风机，排风口外安装10mmPb的铅防护罩，探伤室位于室外，无需安装通风管道，非放射性有害气体经通风口排入探伤室室顶外环境。探伤室机械排风装置有效通风换气量约200m <sup>3</sup> /h，探伤室净容积45m <sup>3</sup> ，通风换气次数大于3次/h，探伤室室顶日常无人常时间驻留，且周围非人员密集区。 |

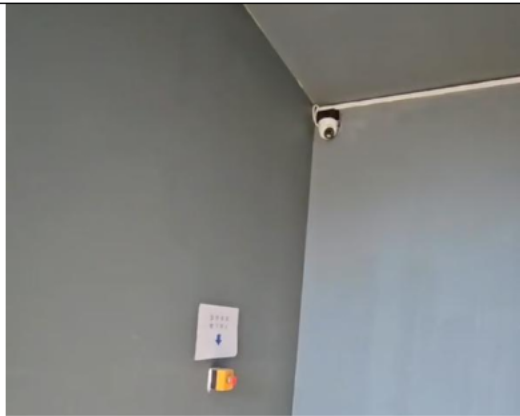
探伤室内监控

| 监控设备 | 公司拟在探伤室内和防护门外安装监视装置，在操作室的操作台设计专用的监视器，可监视探伤室内人员的活动和探伤设备的运行情况。 | 公司在探伤室内西南角、探伤室外东南角各安装一个监视设备，在操作室的操作台设计专用的监视器，可监视探伤室内人员活动和探伤设备的运行情况。 |

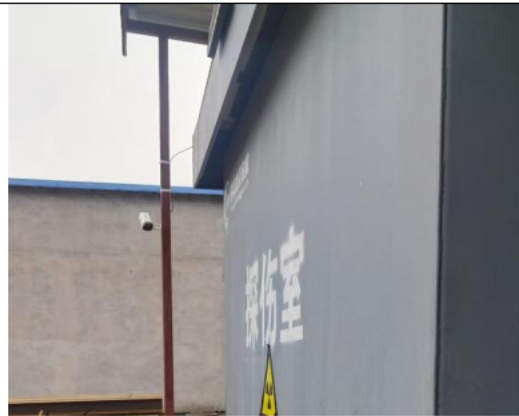
探伤室外东南侧监控

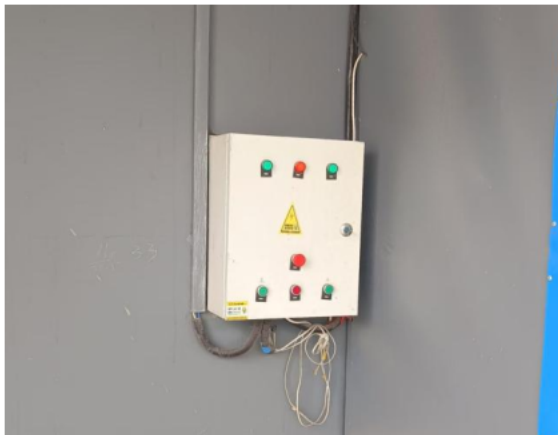
门控开关

| (三)<br>做好辐射工作场所的安全和防护工作 | 1、探伤室应设置门-机连锁装置，防护门打开时X射线照射立即停止，关上门不能自动开始X射线照射。 | 1、探伤室设置了门-机连锁装置，防护门打开时X射线照射立即停止，关上门不能自动开始X射线照射。 |

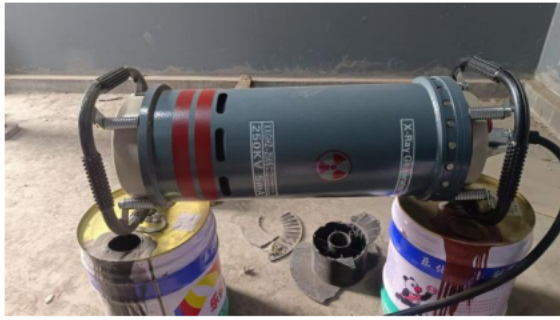
X射线探伤机

本项目建设内容及规模未发生变化,环评阶段拟购置1台XXH-2505型(最大管电压250kV,最大管电流5mA)周向X射线探伤机。实际购买1台XXGHZ-2505型周向型X射线探伤机,均属Ⅱ类射线装置,仅探伤机型号发生变化。

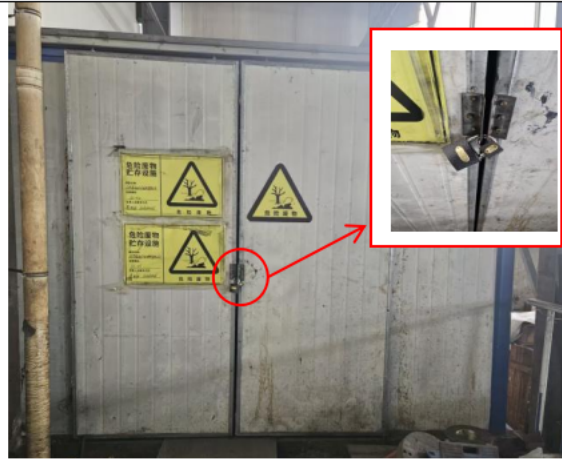
危废暂存间

2. 本项目产生的废显(定)影液和废胶片,属于危险废物,危废编号为HW16 900-019-16。公司将危险废物暂存于公司生产车间2内西侧的危废暂存间内(依托现有)放置专用贮存容器中。危废暂存间具备防风、防雨、防晒、防渗等功能,其外设有规范的警示标志。公司对危险废物实行联单管理和台账管理,定期委托东营市顺发环保科技有限公司处置。
