# X 射线探伤机及探伤室应用项目 竣工环境保护验收监测报告表

建设单位/编制单位：山东品安工程技术有限公司

2025 年 9 月

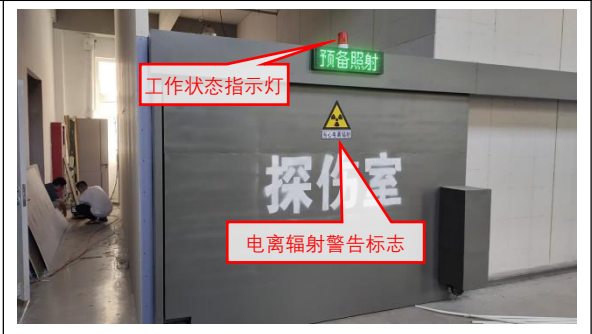
| <p>探伤室内部</p> | <p>防护门</p> |

| 名称 | 环评内容 | 现场状况 |
|---|---|---|
| 防护门 | 门洞尺寸（宽×高）：2.3m×2.0m；<br>防护门尺寸（宽×高）：3.0m×2.2m；<br>防护能力为 5mm 钢板+340mm 硫酸钡砂+6mm 铅板+5mm 钢板；位于探伤室北侧。<br>防护门为电动平移防护门，在导轨支架中移动；防护门与洞口搭接处设计间隙≤10mm，其上、下、左、右与四周墙壁的搭接量分别为 100mm、100mm、350mm 和 350mm，搭接宽度与缝隙比例大于 10:1 | 防护门厚度为 35cm，其余与环评一致 |

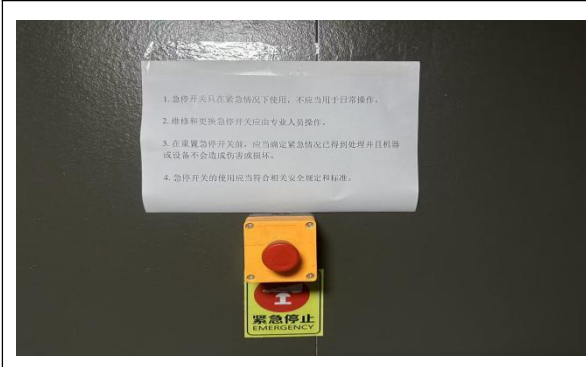
| <p>急停开关</p> | <p>通风管道</p> |

| 紧急停机按钮 | 探伤室内西墙南北两侧、东墙南北两侧、控制箱上各设计有1处急停开关，确保出现事故时能立即停止照射，急停开关的位置可使其探伤室内任何位置的人员都不需要穿过主射线束就能使用，且急停开关设计有明显标志，标明使用方法。 | 探伤室内西墙、东墙、南墙的中间位置和操作室内控制箱上各设有1处急停开关。急停开关的位置可使其探伤室内任何位置的人员都不需要穿过主射线束就能使用，且急停开关设有明显标志，标明使用方法。 |

实际急停开关在探伤室内西墙、东墙、南墙的中间位置和操作室内控制箱上各设有 1 处，共 4 处；通风口实际设置在探伤室室顶东南角（距东侧防护面约 500mm、距东侧防护面约 100mm）。

本项目两项变动主要基于现场实际优化需求。急停开关由 5 处调整为 4 处，是根据操作便利性优化布局；通风口位置由西南角调整至东南角，主要因现场管道布置限制，是为

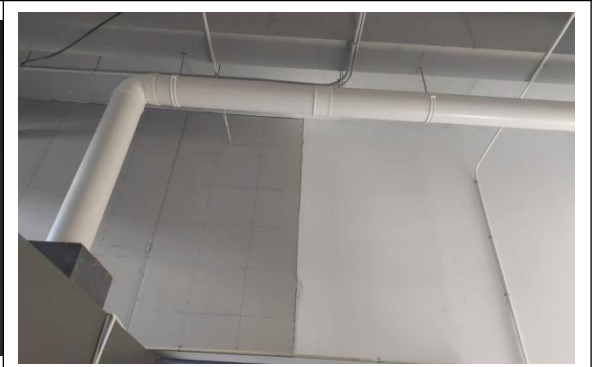
1. X射线探伤机运行时产生的非放射性有害气体主要靠通风换气来控制，探伤室设置通风换气系统，通风量为4800m<sup>3</sup>/h，每小时通风换气次数大于3次，通风口尺寸为300mm×300mm，位于探伤室室顶东南角处，通风口外连接通风管道将气体排至16号办公楼东墙外环境，日常少有人到达。能够满足《工业探伤放射防护标准》（GBZ117-2022）中“探伤室应设置机械通风装置，排风管道外口避免朝向人员活动密集区。每小时有效通风换气次数应不小于3次”的要求。

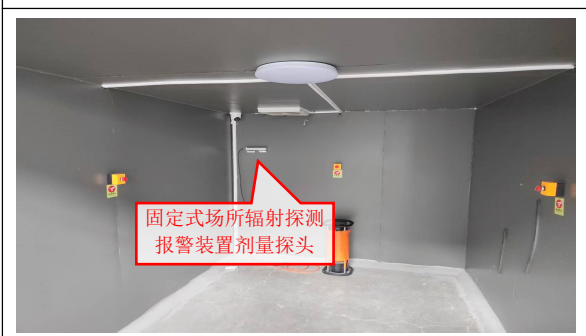
| <p>固定式辐射探测报警装置剂量探头</p> | <p>操作室内门控开关</p> |

| 固定式场所辐射探测报警装置 | 探伤室拟配置固定式场所辐射探测报警装置 | 已配置固定式场所辐射探测报警装置，显示器位于操作室操作位处，剂量探头安装在探伤室南墙东侧。 |

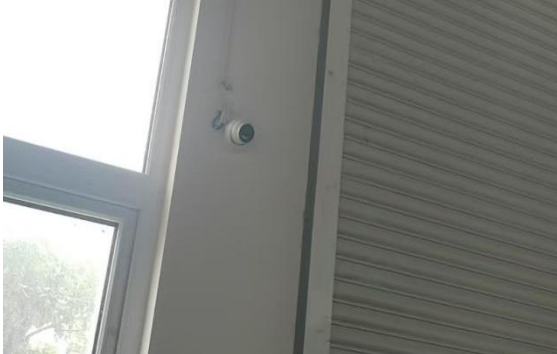
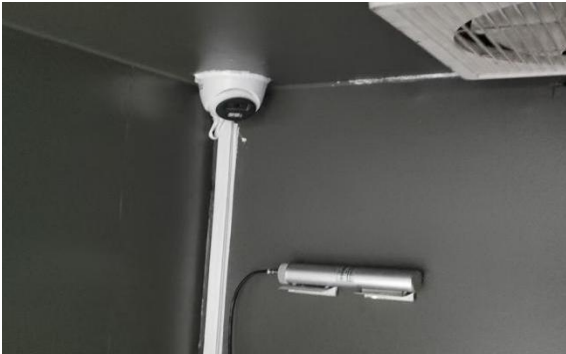
| <p>办公楼北墙防护门正对位置监控</p> | <p>探伤室内东南角监控</p> |

| 监控设备 | 探伤室内和防护门外侧拟安装监控探头，在操作室的操作台设计专用的监视器，可监视探伤室内人员的活动和探伤设备的运行情况。 | 共安装了2部监控，分别位于探伤室内东南角和探伤室外办公楼北墙防护门正对位置，监视器位于操作室内操作台，可监视探伤室内人员的活动和探伤设备的运行情况。 |

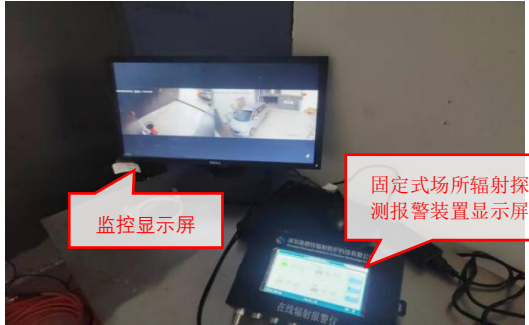
| <p>固定式辐射探测报警装置显示屏</p> | <p>操作室内规章制度上墙</p> |

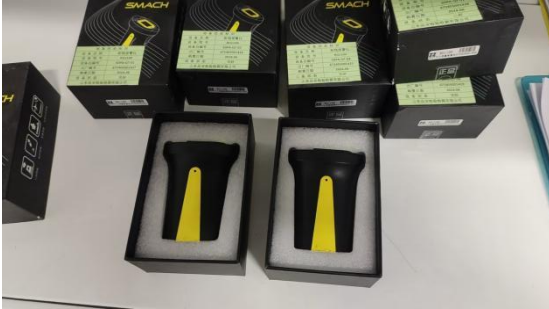
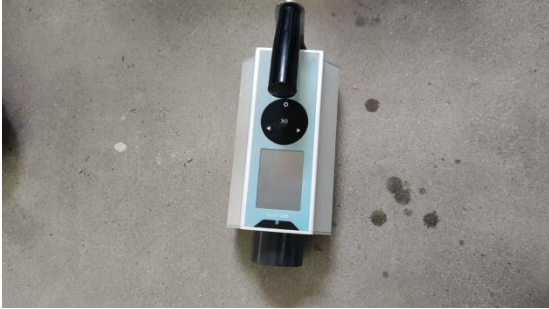
| <p>个人剂量报警仪</p> | <p>铅防护服</p> |
| <p>辐射巡检仪</p> | <p>评片室</p> |

| 仪器配备 | 公司现有1台MR3010辐射巡检仪、6台RG1100型个人剂量报警仪、2套铅防护服、5支个人剂量计，本次项目拟增加1台辐射巡检仪。 | 公司配备了1台MR3010型辐射巡检仪、6部RG1100型个人剂量报警仪、2套铅 |
