X 射线探伤机及探伤室应用项目

竣工环境保护保护验收监测报告表

建设单位/编制单位：国泰通能源设备集团有限公司

2025 年 10 月

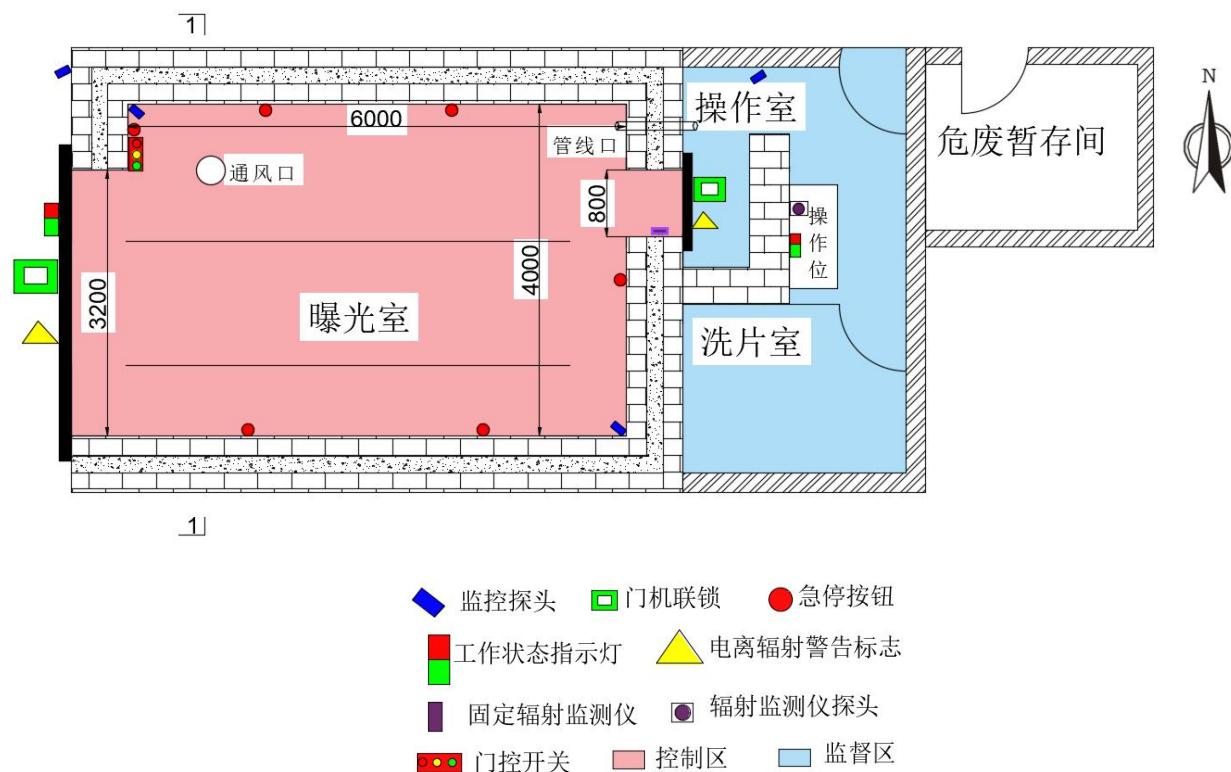
图 2-1 (a) 本项目探伤室面布置图 (单位: mm)

本项目由探伤室、操作间、洗片室及危废暂存间组成，其中操作间、洗片室及危废暂存间位于探伤室东侧，X射线探伤机于探伤室内进行探伤工作。

探伤室位于厂房内东南侧，由探伤室、操作间、洗片室等组成，探伤室布置在西侧，辅助房间操作间、洗片室和危废暂存间布置在东侧。探伤室西侧设置工件进出门的大防护门，探伤室东北侧设置人员进出的小防护门，操作位设置在探伤室东侧，能够避开有用线束照射，布局基本合理。

根据《工业探伤放射防护标准》（GBZ117-2022）中规定，“应对探伤工作场所实行分区管理。一般将探伤室墙壁围成内部区域划为控制区，与墙壁外部相邻区域划为监督区”。建设单位对工作场所进行分区管理，将探伤室划分为控制区，探伤室周围区域操作间、洗片室划分为监督区。并在控制区边界防护门处设置电离辐射警告标志。分区情况详见图2-1。

环评探伤场所有布局图（mm）详见图 3-1，验收探伤场所有布局图详见图 2-1 (a)。

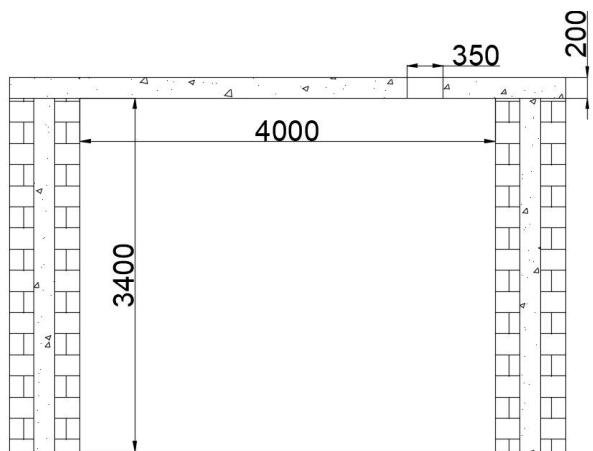
图 2-1 (b) 1-1 剖面布置图 (单位: mm)

探伤室南墙、北墙、西墙采用240mm实心砖+200mm硫酸钡砂+240mm实心砖，室顶采用200mm混凝土；大、小防护门均为下沉式电动推拉防护门，大防护门防护能力为15mmPb，小防护门防护能力为10mmPb，。

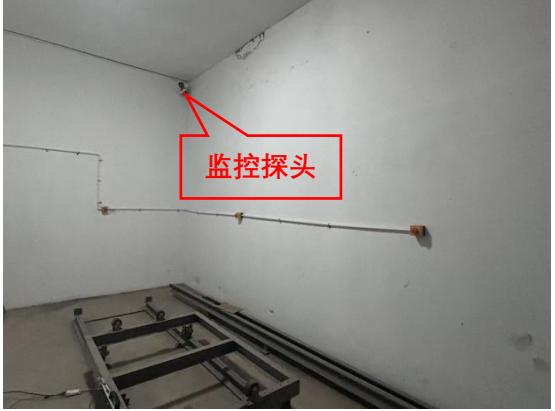
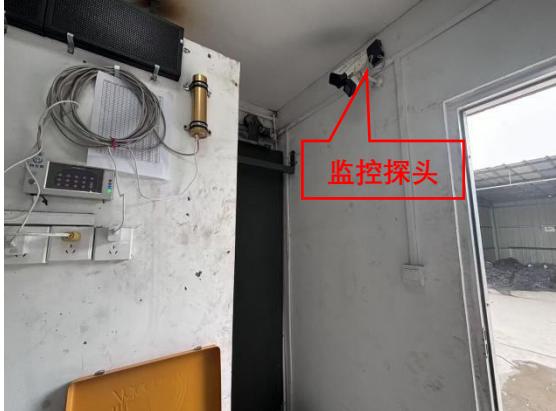
监控探头2	监控探头3

监控设备	拟在探伤室内安装一套视频监控装置。	共安装4部监控，位于探伤室内东南角、西北角、大防护门外及小防护门外，监视器位于操作间内操作台，可监控工件进出以及人员进出情况。
固定式场所辐射探测报警装置	/	已配置固定式场所辐射探测报警装置，显示器位于操作间，探头安装在小防护门内侧。
仪器配备	辐射工作人员配置个人剂量计（由个人剂量检测单位配发），拟配置2部个人剂量报警仪和1台辐射巡检仪。	公司配备有2部FJ2000型个人剂量报警仪，1部R-EGD型辐射巡检仪，1套铅防护服，并为探

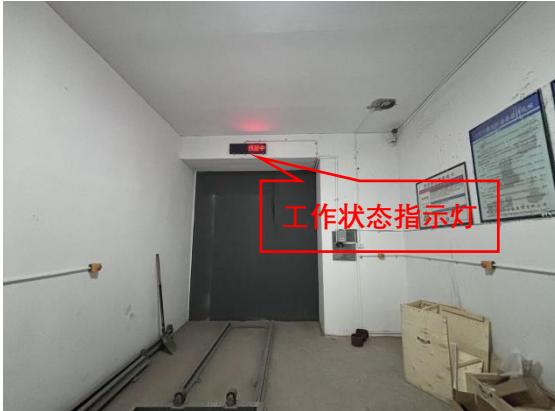
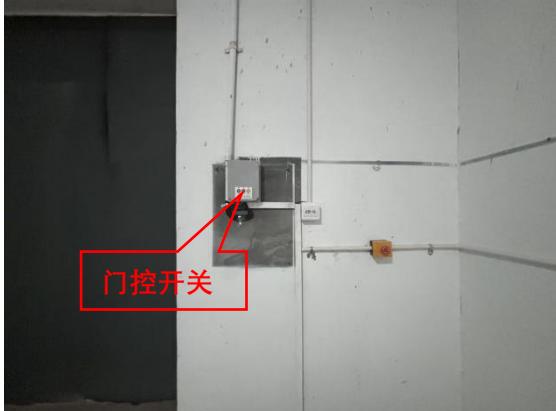
工作状态指示灯	门控开关

2. 探伤室设有工作状态指示灯、急停按钮、电离辐射警告标志及门-机联锁装置; 探伤室内东南角、西北角、大防护门外及小防护门外安装有监控装置, 监视器位于操作间内操作台; 配备有1台固定式场所辐射探测报警装置。以上设施均能够正常工作, 能够满足辐射安全防护的要求。

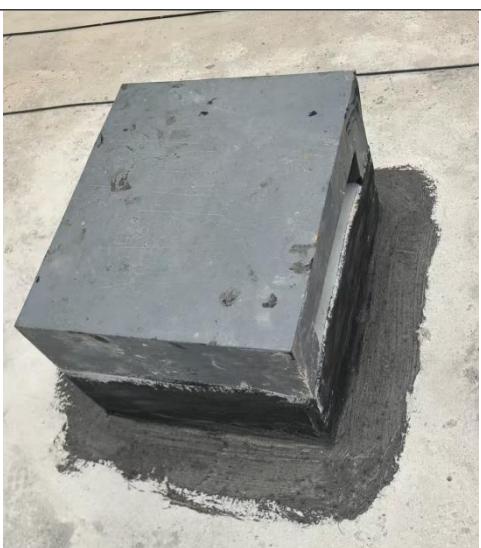
通风口外侧	规章制度上墙

1. X射线探伤机运行时产生的非放射性有害气体主要靠通风换气来控制，探伤室设有机械通风装置，位于探伤室室顶西北侧(距北墙约0.5m，距西墙约1.0m)，有效通风量为500m³/h，每小时通风换气次数约为5.5次；通风口为圆形，直径为350mm，通风口外侧设置铅防护罩，直径为450mm，非放射性有害气体经通风口排至探伤室外环境。能够满足《工业X射线探伤放射防护要求》(GBZ117-2015)中“探伤室应设置机械通风装置，排风管道外口避免朝向人员活动密集区。每小时有效通风换气次数应不小于3次”的要求。非放射性有害气体经通风口排至外环境。

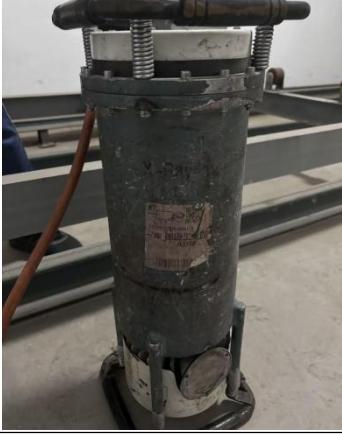
探伤机	个人剂量报警仪

名称	型号	数量	生产厂家	类别	最大管电压	最大管电流	射束
X射线探伤机	XXG-2005型	1台	北京吉泰科仪	II类	200kV	5mA	定向

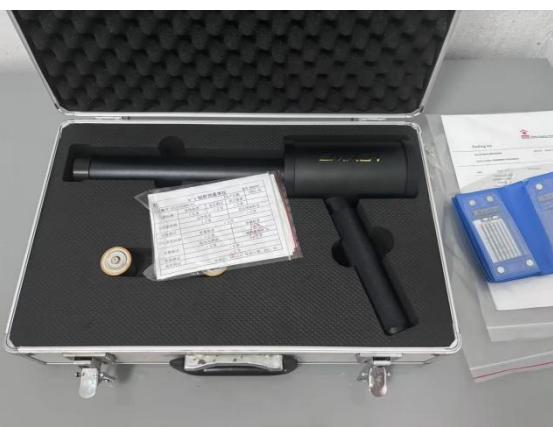
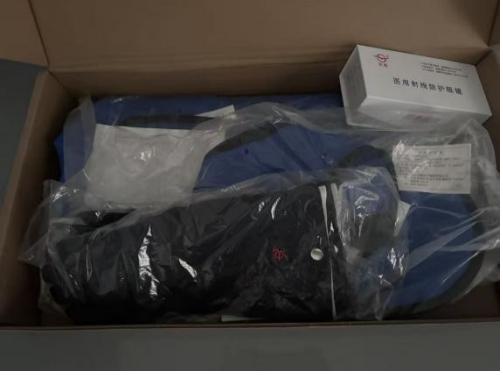
辐射巡检仪	铅衣

4. 本项目配备有2部FJ2000型个人剂量报警仪, 1部R-EGD型辐射巡检仪和1套铅防护服, 探伤操作人员佩带有人工剂量计。

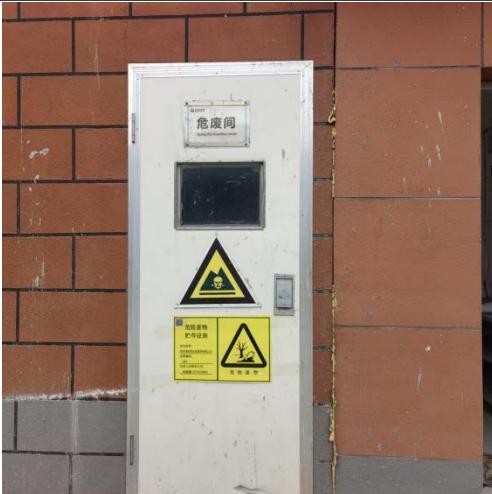
危废暂存间	废液储存罐/废胶片箱

本项目产生的废胶片和废显(定)影液暂存于危废暂存间, 公司与德州众城环保科技有限公司签订了危险废物处置合同。危废暂存间位于操作间东侧, 废显影液暂存在防渗漏且无反应的容器内, 临时贮存可满足《危险废物贮存污染控制标准》(GB18597-2023)要求。

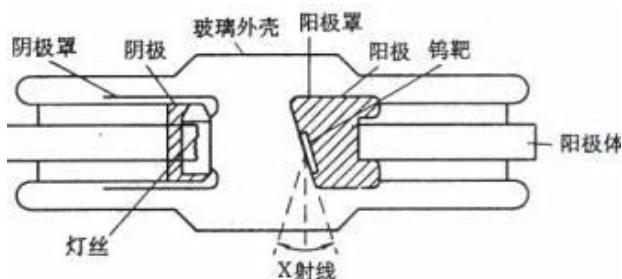
图 2-3 X 射线管示意图

X 射线机主要由 X 射线管和高压电源组成。X 射线管由阴极和阳极组成。阴极通常是装在聚光杯中的钨灯丝，阳极靶则根据应用的需要，由不同的材料制成各种形状，一般用高原子序数的难熔金属（如钨、铂、金、钽等）制成。当灯丝通电加热时，电子就“蒸发”出来，而聚光杯使这些电子聚集成束，直接向嵌在金属阳极中的靶体射击。高电压加在 X 射线管的两极之间，使电子在射到靶体之前被加速达到很高的速度。这些高速电子到达靶面作用的轫致辐射即为 X 射线。X 射线管示意图见图 2-3。

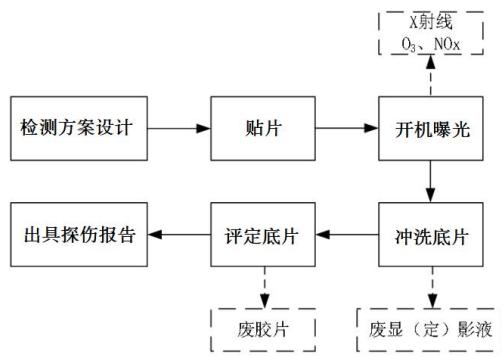
图 2-4 X 射线探伤机工作流程示意图

- ①辐射工作人员佩戴个人剂量计及个人剂量报警仪，打开探伤室通风换气系统；
- ②将待检测探件通过轨道运至探伤室内，摆放在适当位置固定好；
- ③根据探伤要求，摆放探伤机位置，调整焦距、设置曝光管电压和曝光时间等；必要时对探伤机进行训机(长时间不用或初次使用的探伤机需先进行训机，其目的是提高 X 射线管真空度，如果真空度不良，会使阳极烧毁或者击穿射线管，导致故障，甚至报废；初次使用探伤机之前需制作相应的曝光曲线，每年至少对曝光曲线进行校验一次，大修后的设备应重新制作曝光曲线)；在工件待检测部位贴胶片并做标记；
- ④探伤室内人员撤离、清场，关闭探伤室防护门；
- ⑤在操作间内，辐射工作人员打开探伤机，对探件实施曝光；曝光结束后，关闭探伤机；
- ⑥辐射工作人员进入探伤室整理现场、关闭通风换气系统后离开；
- ⑦将取下的胶片送洗片室进行冲洗，冲洗后的胶片用清水清洗，然后进行评片，出具探伤报告等。

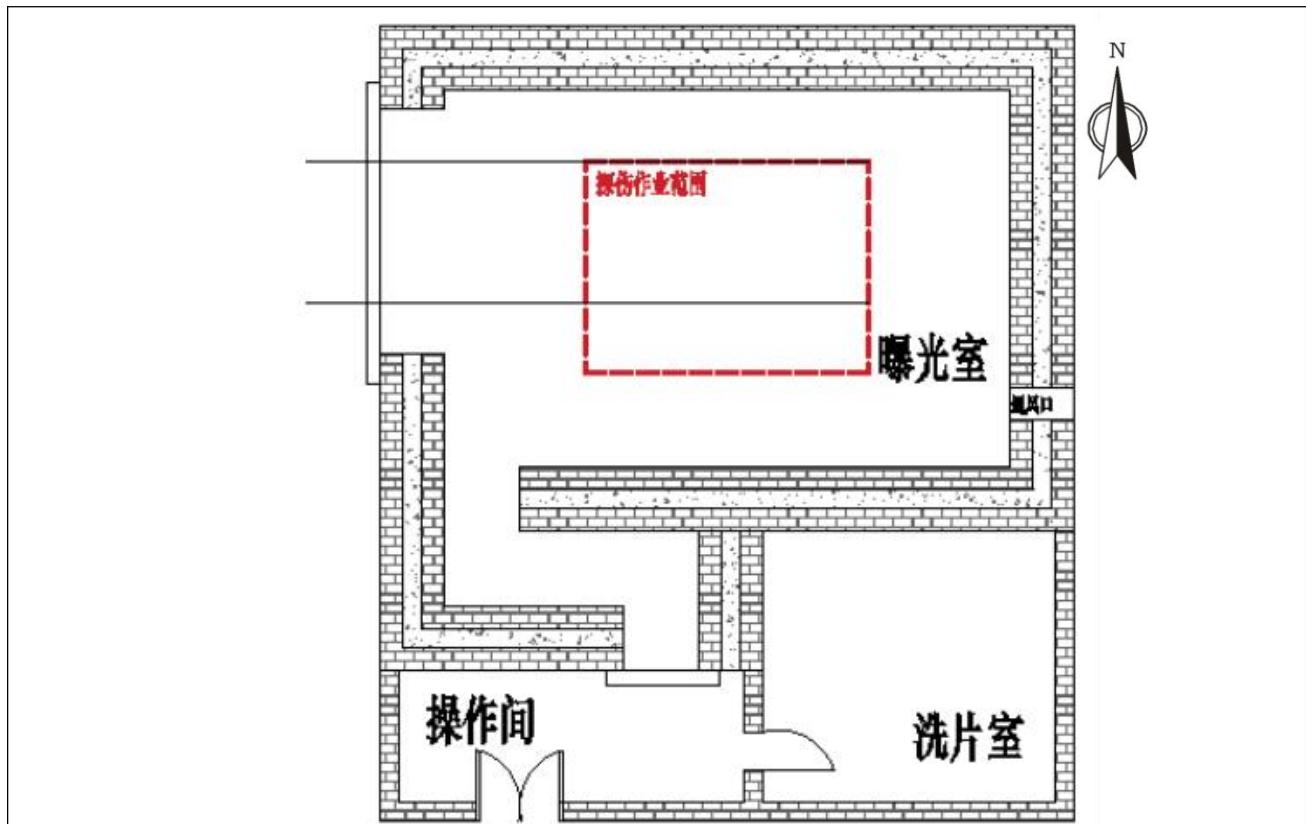
图 3-1 环评探伤场所布局图 (mm)

环评情况	建设情况	变动情况分析
拟建探伤室位于厂房内东南侧，由探伤室、迷路、操作间、洗片室等组成，其中探伤室位于北侧，辅助房间操作间、洗片室位于探伤室南侧。探伤室西侧设置工件进出门的大防护门，探伤室西南侧设置人员进出的小防护门。	实际探伤室位于厂房内东南侧，由探伤室、操作间、洗片室等组成，探伤室布置在西侧，辅助房间操作间、洗片室和危废暂存间布置在东侧。探伤室西侧设置工件进出门的大防护门，探伤室东北侧设置人员进出的小防护门。	辅助房间位置及布局发生变化，操作间及洗片室移至探伤室东侧，本项目使用 XXG-2505 定向 X 射线探伤机，操作位能够避开有用线束照射，优化了场所布置。
探伤室拟设置机械通风装置，设计通风量为 $500\text{m}^3/\text{h}$ ，每小时通风换气次数约为 5.5 次；通风口为圆形，直径为 350mm，位于探伤室东墙南侧靠近室顶处（距南墙约 0.5m，距室顶约 0.2m），避开了人员活动密集区；通风口外侧拟设置不小于 10mm 铅防护罩，直径为 450mm；非放射性有害气体经通风口排至外环境。	探伤室设有机械通风装置，位于探伤室室顶西北侧（距北墙约 0.5m，距西墙约 1.0m），有效通风量为 $500\text{m}^3/\text{h}$ ，每小时通风换气次数约为 5.5 次；通风口为圆形，直径为 350mm，通风口外侧设置 10mm 铅防护罩，直径为 450mm；非放射性有害气体经通风口排至外环境。	通风口仅位置发生变化，不属于重大变动。
探伤室(内径)：6.0m×4.0m×3.4m 迷路(内径)：2.7m×0.8m×2.0m	探伤室(内径)：6.0m×4.0m×3.4m； 小防护门移至迷道内口，未设置迷道外口门。	未设置迷道外口门，不属于重大变动。优化了小防护门的屏蔽及防护能力与效果。

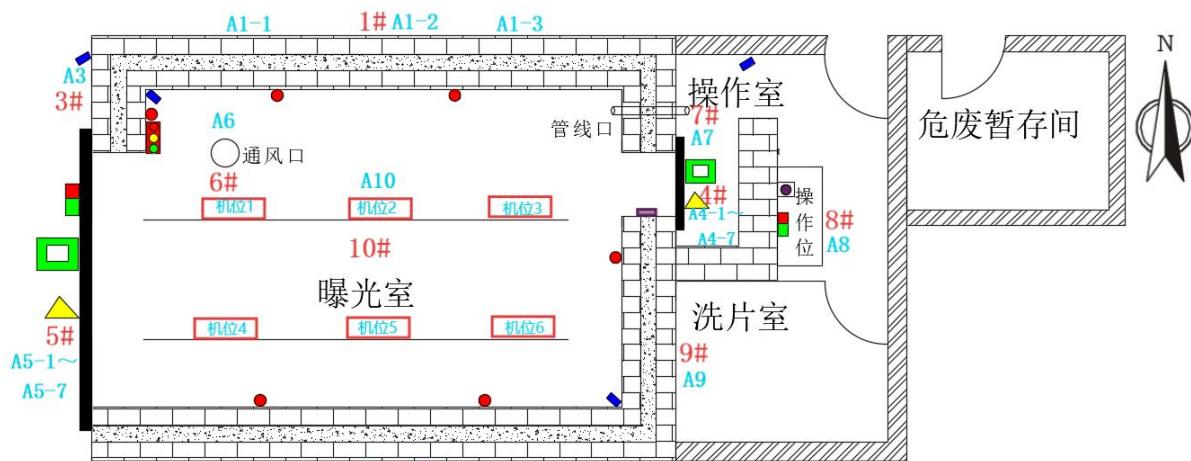
图 6-1 (a) 监测布点图

本次验收监测对探伤室周围环境进行了现场监测，共布设 42 个点位，其中关机状态下于探伤室周围共布设 13 个监测点位，即 1#~13#；开机状态下于探伤室周围共布设 29 个点位，即 A1~A13。具体布点情况见表 6-2 及表 6-3，监测布点情况见图 6-1。

2#	探伤室南墙外 30cm 处
3#	探伤室西墙外 30cm 处
4#	小防护门中间位置外 30cm 处
5#	大防护门中间位置外 30cm 处
6#	通风口外 30cm 处
7#	管线穿墙口外 30cm 处
8#	操作间操作位
9#	洗片室
10#	探伤室室顶上方 30cm 处
11#	探伤室西北侧公司 3#车间东墙外 1m 处
12#	探伤室西南侧维尔普顿（山东）宠物食品有限公司北墙外1m处
13#	探伤室东侧德州天人饲料有限公司西墙外 1m 处

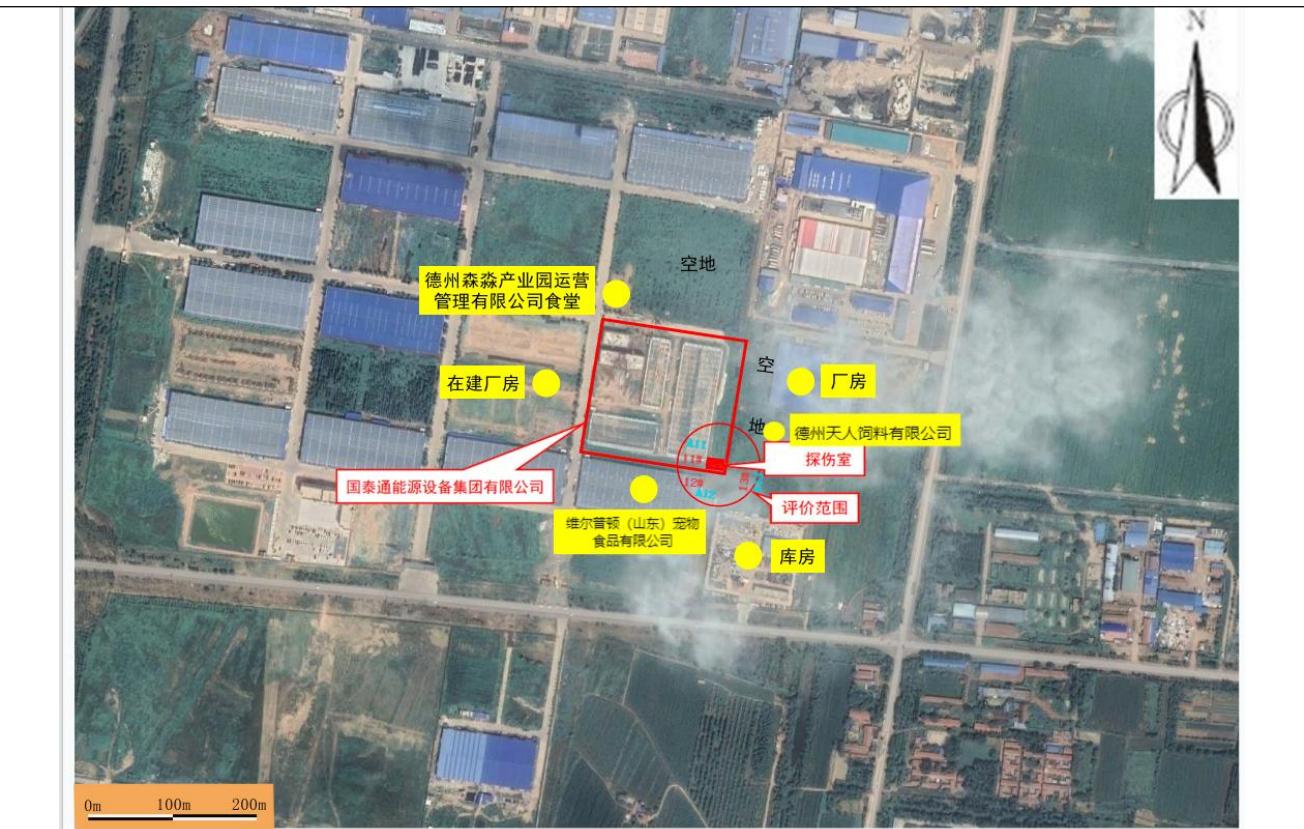
图 6-1 (b) 监测布点图

点 位	点位描述
A1-1	探伤室北墙偏西外 30cm 处
A1-2	探伤室北墙外 30cm 处
A1-3	探伤室北墙偏东外 30cm 处
A2-1	探伤室南墙偏西外 30cm 处
A2-2	探伤室南墙外 30cm 处
A2-3	探伤室南墙偏东外 30cm 处
A3	探伤室西墙外 30cm 处
A4-1	小防护门上侧门缝外 30cm 处
A4-2	小防护门下侧门缝外 30cm 处
A4-3	小防护门左侧门缝外 30cm 处
A4-4	小防护门右侧门缝外 30cm 处
A4-5	小防护门中间位置外 30cm 处

A4-6	小防护门中间偏左位置外30cm处
A4-7	小防护门中间偏右位置外30cm处
A5-1	大防护门上侧门缝外30cm处
A5-2	大防护门下侧门缝外30cm处
A5-3	大防护门左侧门缝外30cm处
A5-4	大防护门右侧门缝外30cm处
A5-5	大防护门中间位置外30cm处
A5-6	大防护门中间偏左位置外30cm处
A5-7	大防护门中间偏右位置外30cm处
A6	通风口外30cm处
A7	管线穿墙口外30cm处
A8	操作间操作位
A9	洗片室
A10	探伤室室顶上方30cm处
A11	探伤室西北侧公司3#车间东墙外1m处
A12	探伤室西南侧维尔普顿（山东）宠物食品有限公司北墙外1m处
A13	探伤室东侧德州天人饲料有限公司西墙外1m处
