# X 射线探伤机及探伤室迁建项目 竣工环境保护验收监测报告表

建设单位/编制单位：招商局工业集团威海船舶有限公司

2025 年 12 月

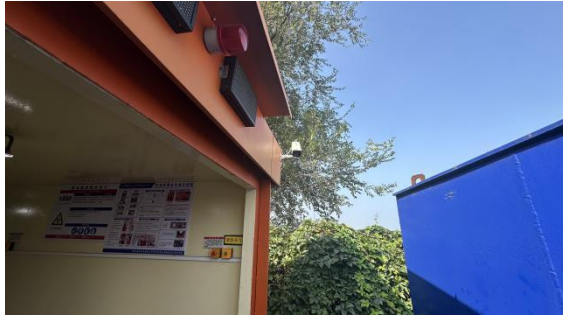
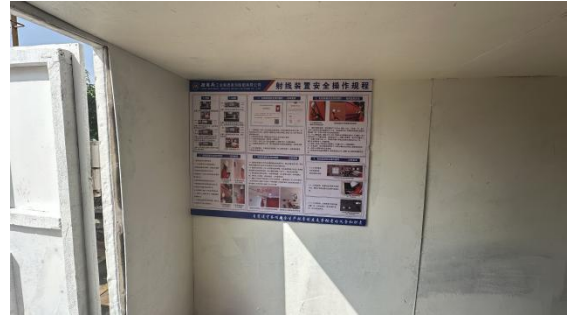
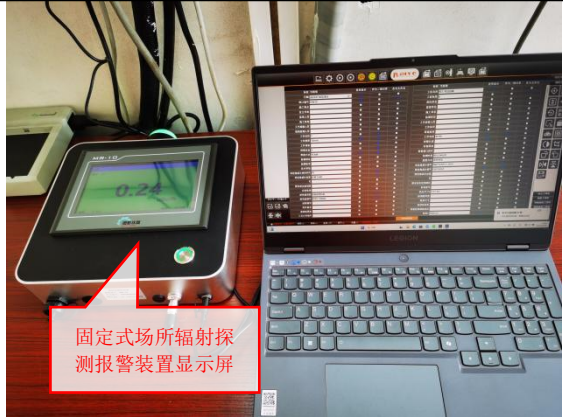
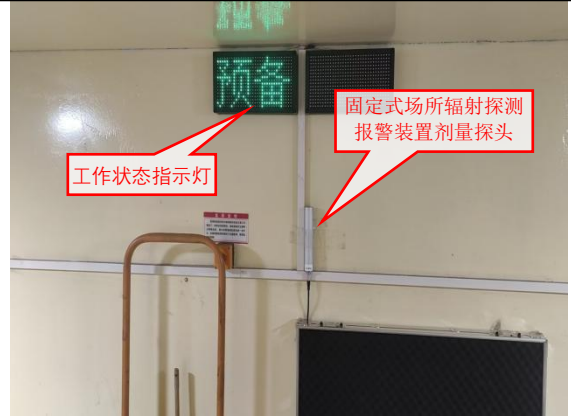
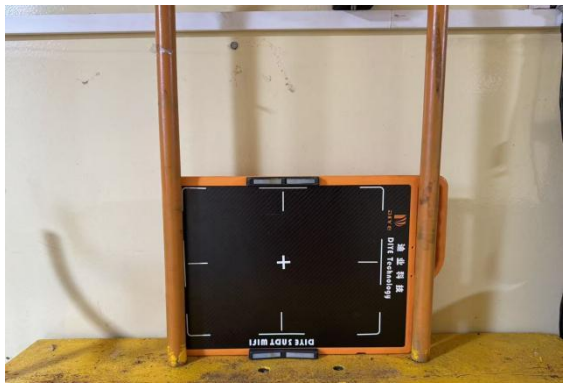
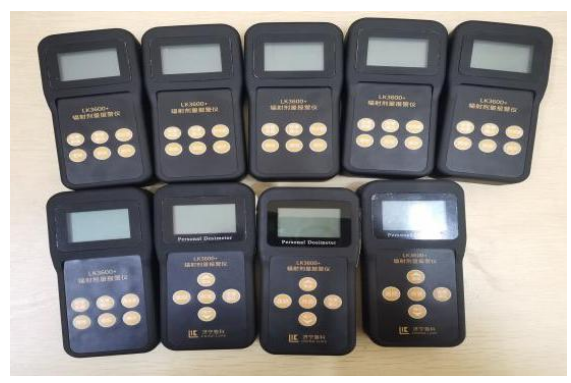
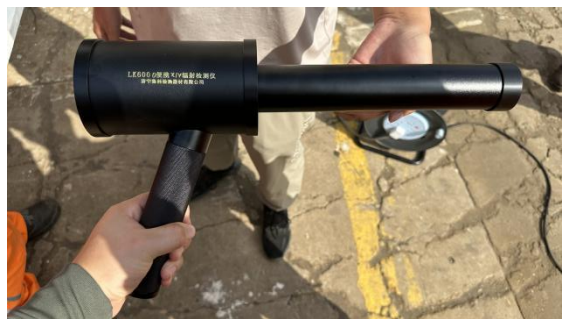
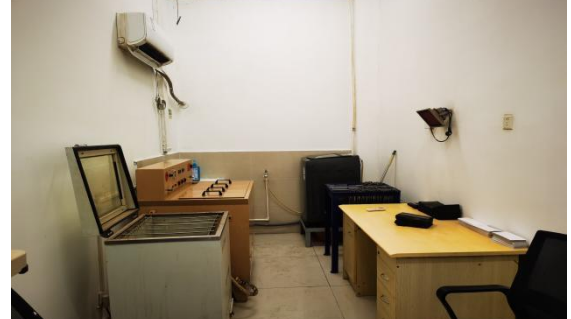
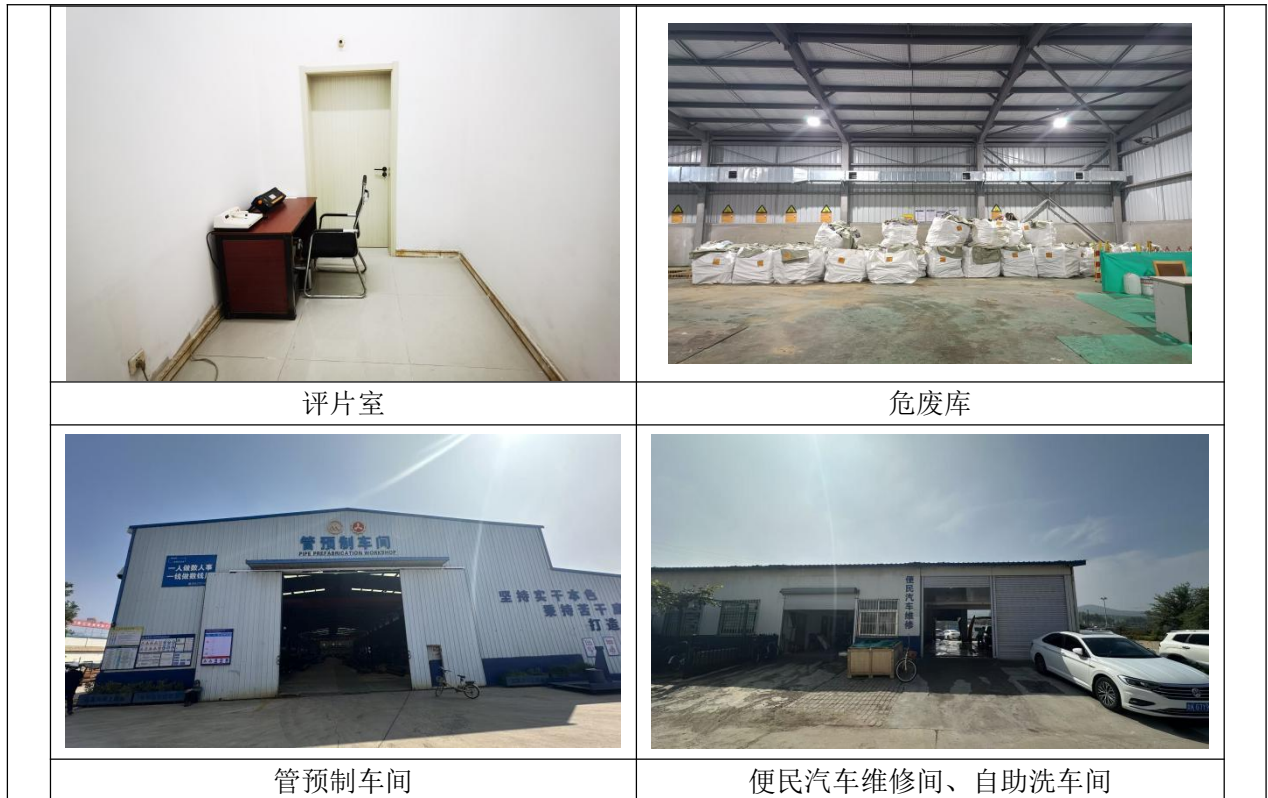
图 2-2 本项目现状照片（拍摄于 2025.10）

<p>工作状态指示灯</p> <p>平板探测器</p>	<p>电离辐射警告标志</p> <p>工作状态指示灯</p>
<p>探伤室内部</p>	<p>防护门</p>
<p>急停开关</p>	<p>DIYE-250GD型探伤机</p>
<p>急停开关</p>	<p>DIYE-250GD型探伤机</p>
<p>通风口</p> <p>监控</p>	<p>门控开关</p>
<p>探伤室内西南角通风口、监控</p>	<p>操作室</p>

防护门外监控

操作室内规章制度上墙

固定式场所辐射探测报警装置显示屏

工作状态指示灯

固定式场所辐射探测报警装置剂量探头

固定式辐射探测报警装置显示屏

固定式辐射探测报警装置剂量探头

无线便携式平板探测器 (DIYE3NDTWIFI)

个人剂量报警仪

辐射巡检仪

暗室
