X 射线探伤机及探伤室应用项目 竣工环境保护验收监测报告表

建设单位/编制单位：德州大德特种设备有限公司

2026年5月

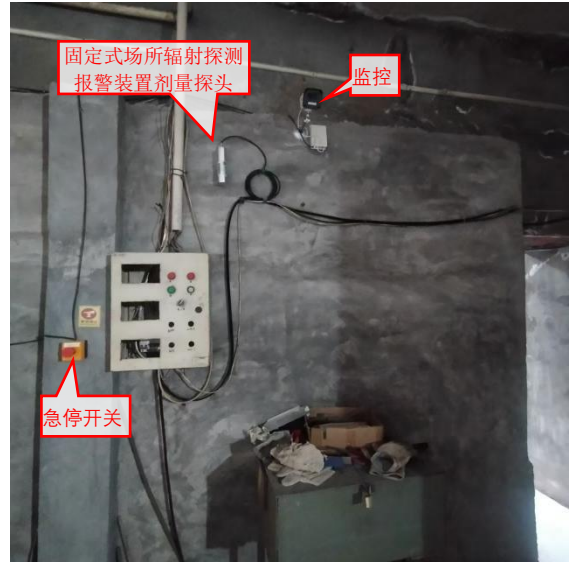
探伤室内北墙上

监控设备	公司拟在探伤室内和大防护门外安装监视装置，在操作台处设计专用的监视器，可监视探伤室内人员的活动和探伤设备的运行情况。	共安装了2部监控，分别位于探伤室内北墙上和探伤室大防护门外西侧上方，

监视器位于操作室内操作台，可监视大防护门，以及探伤室内人员的活动和探伤设备的运行情况。
固定式场所辐射探测报警装置	探伤室拟配置固定式场所辐射探测报警装置。	已配置固定式场所辐射探测报警装置，显示器位于操作室操作位处，剂量探头安装在探伤室内北墙上。
仪器配备	公司拟为本项目配置 1 部个人剂量报警仪、1 台辐射巡检仪，并为职业工作人员配备个人剂量计，待配备后可满足探伤工作要求。	公司为本项目配备了 1 部 DF1100 型个人剂量报警仪和 1 台 R-EGD 型辐射巡检仪，按计划开展辐射环境监测。
人员配备	公司拟配备 2 名辐射工作人员，其中 1 名专职辐射安全管理工作，1 名专职探伤作业。	公司现有 2 名辐射工作人员，其中 1 名专职负责辐射安全管理，另 1 名专职负责探伤操作。

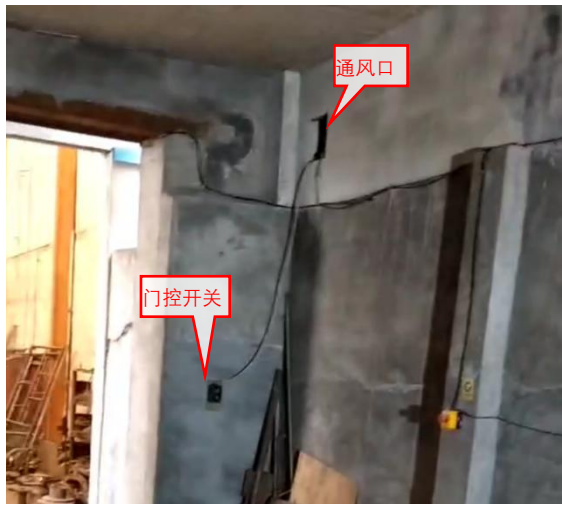
探伤室西墙通风口

位于西墙南侧上方，距室顶200mm、距南墙300mm处，直径为300mm，在通风口处安装了12mmPb的铅防护罩和安装轴流风机，设计通风换气量约1000m³/h，通风换气次数大于3次/h，非放射性气体经通风口及通风管道排至探伤室西侧外环境，且周围非人员密集区。能够满足《工业探伤放射防护标准》（GBZ117-2022）中“探伤室应设置机械通风装置，排风管道外口避免朝向人员活动密集区。每小时有效通风换气次数应不小于3次”的要求。

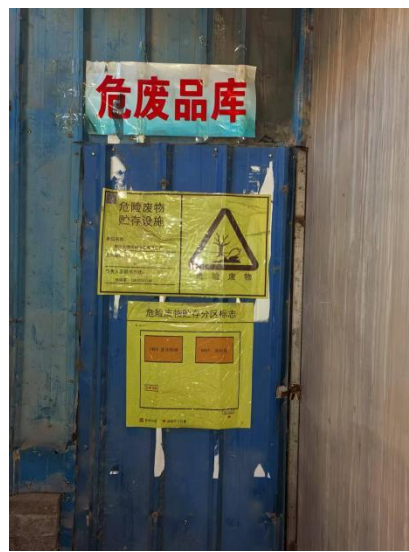
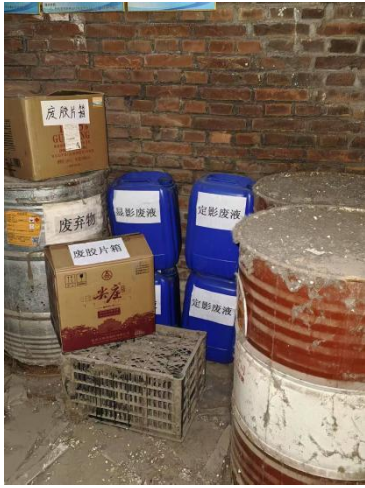
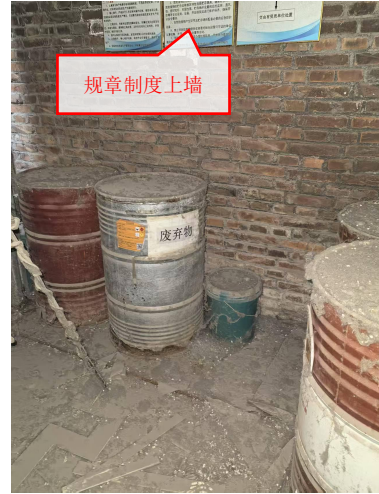
危废暂存间

2. 本项目产生的废显(定)影液和废胶片，属于危险废物，危废编号为HW16 900-019-16。公司将危险废物暂存在公司厂区内西南角危废暂存间内，危废暂存间具备防风、防雨、防晒、防渗等功能，危废暂存间内准备充足的专用贮存容器，危废暂存间外设置规范的警示标志、危废信息公开栏、危废污染防治责任制度，危废台帐挂于入口处墙上等。公司对危险废物实行台账管理，定期委托有资质的公司处置。危险废物可以得到妥善处置，不会对周围环境造成影响。

结合本项目的工作负荷，每年拍片最多约2000张，片子在档案室存放7年后即可作为废胶片处理。存档期满以后，平均每张片子约10g，胶片产生量约20kg/a，本项目废显（定）影液产生量共计约40kg/a。配备4个容积约20L的废液桶以及2个尺寸约为35cm×30cm×45cm的废胶片箱，放置在危废暂存间内。能够满足本项目危险废物的存放要求。

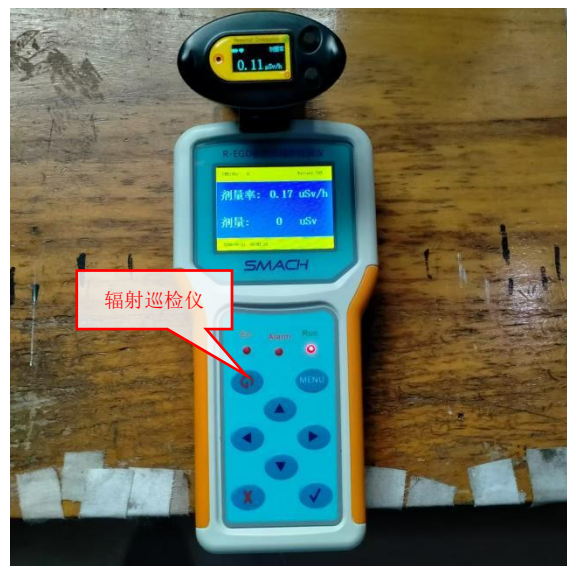
辐射巡检仪

公司配备了1部DF1100型个人剂量报警仪和1台R-EGD型辐射巡检仪。

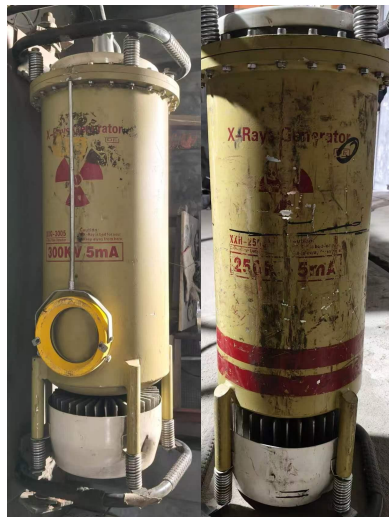
图 2-4 X 射线探伤机示意图

X射线探伤机主要由X射线发生器、控制器、连接电缆及附件组成。X射线发生器为组合式，X射线管、高压变压器与绝缘体一起封装在桶装套内；X射线发生器一端装有风扇和散热器，并配备探伤机系统表征工作状态的警示灯。控制器采用了先进的微机控制系统，可控硅快速调压，主、副可控硅逆变控制及稳压、稳流等电子线路和抗干扰线路，工作稳定性好，运行可靠。

X 射线探伤机在工作过程中，通过 X 射线对受检工件进行照射，当射线在穿过裂缝时其衰减明显减少，胶片接受的辐射增大，根据曝光强度的差异判断焊接的质量。如有焊接质量等问题，在显影后的胶片上产生较强的图像显示裂缝所在的位置，X 射线探伤机据此实现探伤的目的。X 射线探伤机示意图见图 2-4。
