# 建设项目竣工环境保护 验收监测表

项目名称：放射源贮存库迁建项目

建设单位：潍坊市华星无损检测技术服务中心  
有限公司

编制单位：山东丹波尔环境科技有限公司

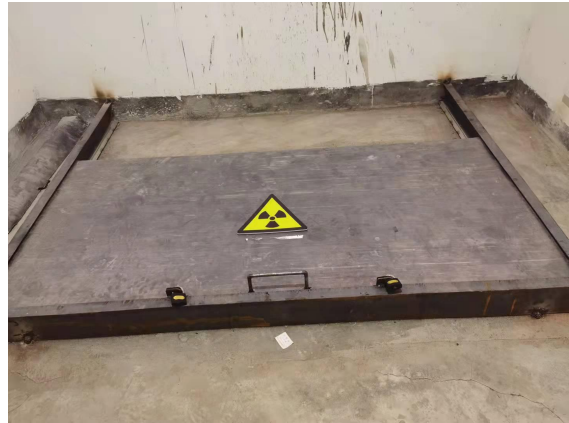
贮源坑

| 名 称 | 环评内容 | 现场状况 |
|---|---|---|
| 源坑防护情况 | 东西长 1.9m, 南北宽 0.95m, 深 1.3m | 同环评 |
| | 坑盖为 5mm 铅版+6mm 钢板, 坑盖加锁 | |
| | 源坑壁和底部: 120mm 实心砖+10mm 混凝土 | |

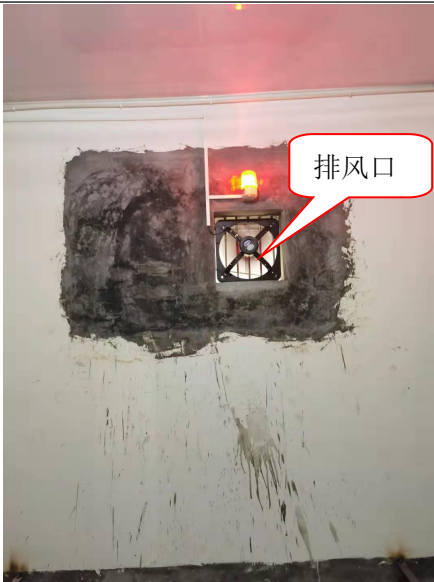
通风口

| 名 称 | 环评内容 | 现场状况 |
|---|---|---|
| 通风装置 | 设置一处排风口, 尺寸为 450mm×440mm, 位于贮源库北墙偏东位置((距东墙和室顶分别为 0.97m 和 0.7m), 内置机械排风装置、设计通风量为 100m <sup>3</sup> /h | 同环评 |

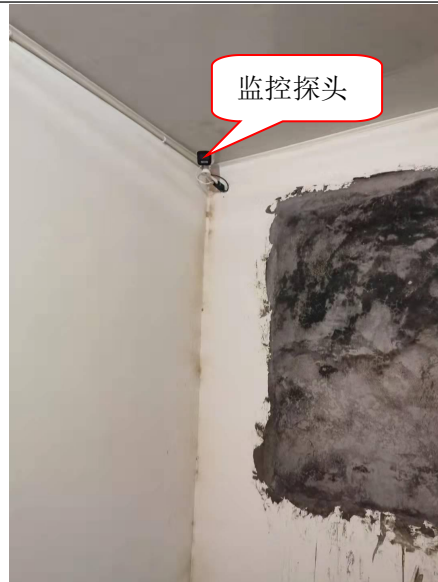
监控探头

| 名 称 | 环评内容 | 现场状况 |
|---|---|---|
| 防盗装置 | 设计红外高清视频监控、入侵报警装置, 监视器放置于值班室内, 24h 专人值守 | 贮源库内, 登记室内以及厂区内均安装有高清视频监控、入侵报警装置, 值班室内设有监视器, 24h 专人值守 |

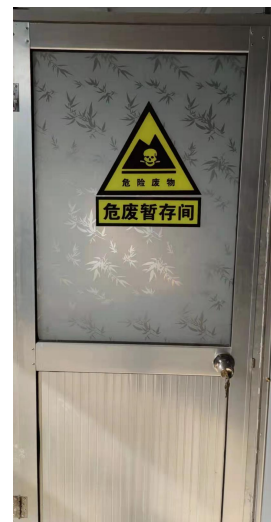
危废暂存间

公司废胶片和废显（定）影液暂存于公司危废暂存库。其中废显（定）影液存于防渗漏且无反应的桶内，然后将该桶与废胶片储存于防腐防渗的容器中，该容器和危废暂存间门均上锁，且钥匙由专人保管。危废暂存库容积可满足使用。危险废物交由有相应危废处置资质的单位处理。

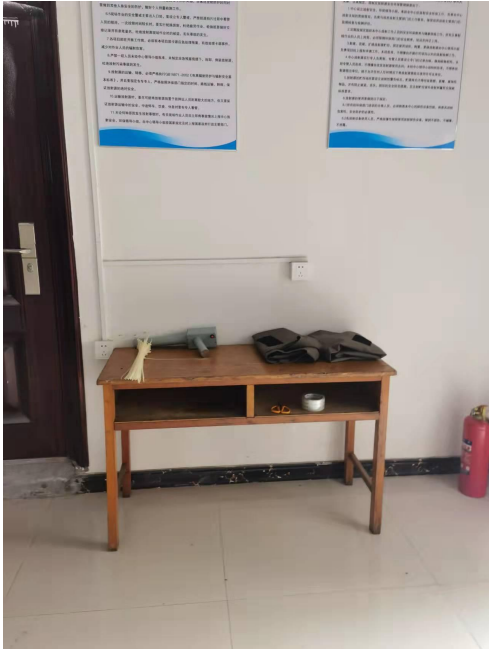
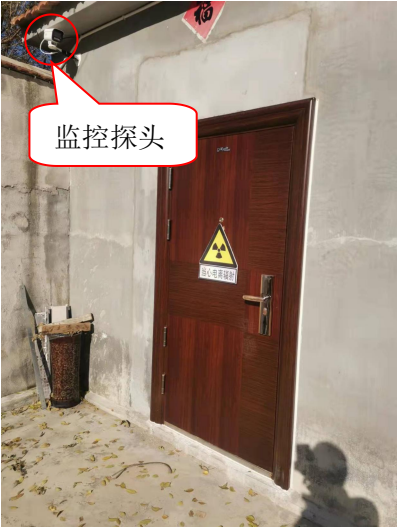
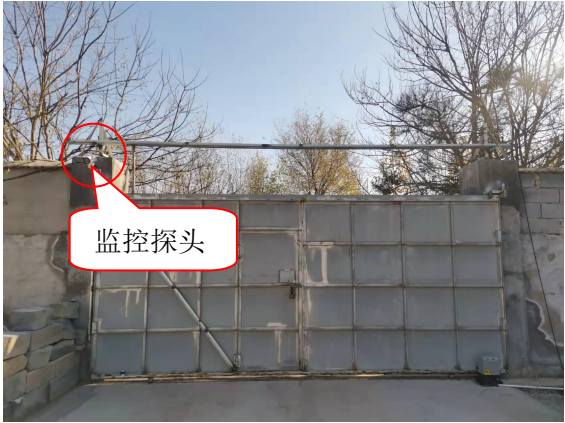
图2-5 现场照片

| <p>检测登记室</p> | <p>贮存库内探测装置</p> |
| <p>源库外监控探头</p> | <p>大门口监控探头</p> |
