# 建设项目竣工环境保护 验收监测表

项目名称：X 射线探伤机及探伤室应用项目

建设单位：泰安市岱岳区山口鑫泰常压锅炉厂

编制单位：山东丹波尔环境科技有限公司

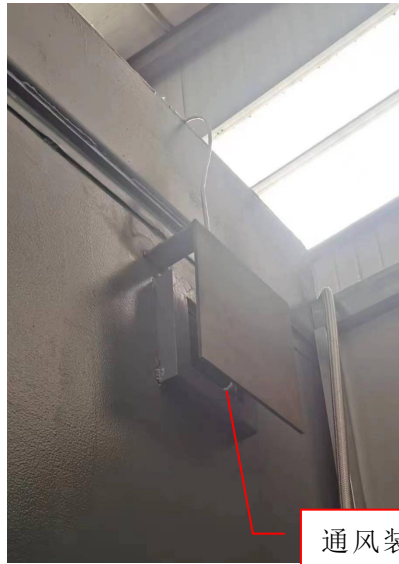
| 名 称 | 环评内容 | 现场状况 |
|---|---|---|
| 通风装置 | 曝光室拟设置通风换气系统,设计通风量为 200m <sup>3</sup> /h,通风换气次数大于 3 次/h,通风口尺寸为 200mm×200mm,位于曝光室西墙南侧靠近室顶处,通风口拟设置不小于 10mm 铅防护罩;通风口外侧连接通风管道,非放射性有害气体经通风口及通风管道排入生产车间西侧外环境 | 曝光室设有通风换气系统,通风换气次数大于 3 次/h,通风口尺寸为 200mm×200mm,位于曝光室西墙南侧靠近室顶处。通风口内侧设有铅防护罩,通风口外侧连接通风管道,非放射性有害气体经通风口及通风管道排入生产车间外环境 |

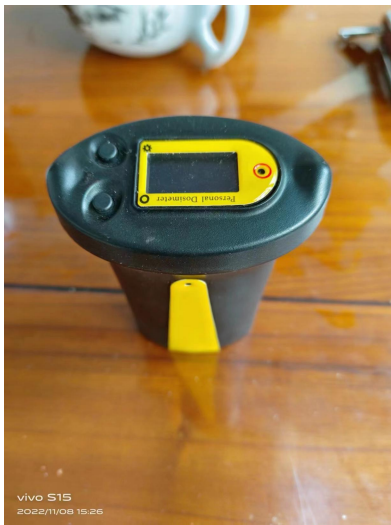
个人剂量报警仪

| 名 称 | 环评内容 | 现场状况 |
|---|---|---|
| 仪器配备 | 公司为每位辐射工作人员配置个人剂量计 1 支、配置有个人剂量报警仪 2 部、辐射监测仪 1 台 | 已配备 1 部 RJ1100 型个人剂量报警仪及 1 台 DF6000C 型辐射巡检仪,探伤工作人员已佩戴个人剂量计 |

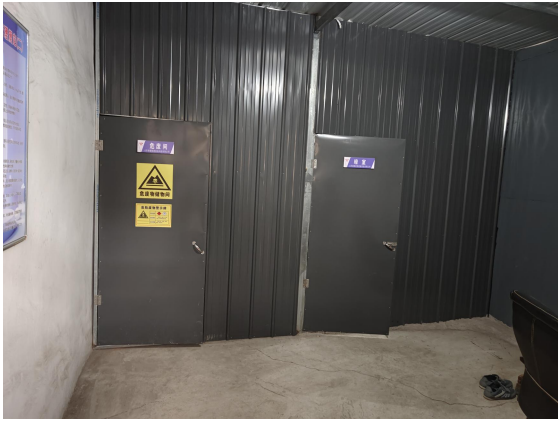
| <p>危废间</p> | <p>暗室</p> |

废胶片和废显（定）影液。产生的废胶片和废显（定）影液暂存于危废间中，危废间位于暗室南侧，危废间内设有专用贮存容器，下方设置托盘，分别用于暂存废显（定）影液、废胶片。危废暂存间外设有警示标志，危废暂存间具备防风、防雨、防晒、防渗等功能，双人双锁，钥匙由专人管理。公司对危险废物实行联单管理和台账管理，并与莱芜德正环保科技有限公司签订了危险废物委托处置合同。临时贮存可满足《危险废物贮存污染控制标准》（GB18597-2001）要求。
