# X 射线探伤机移动探伤应用项目 竣工环境保护验收监测报告表

建设单位：山东瑞祥检测有限公司

编制单位：山东丹波尔环境科技有限公司

二〇二四年六月

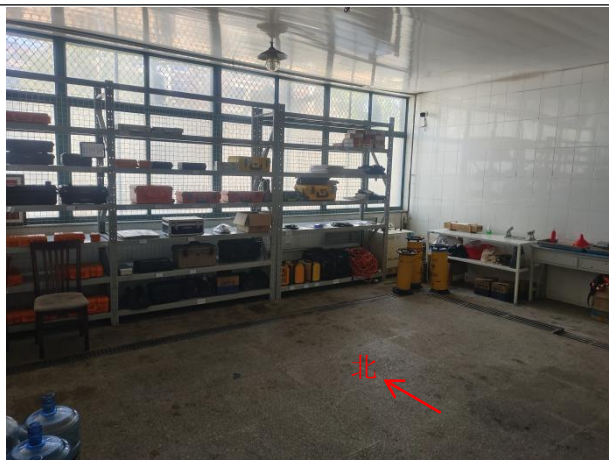
X射线探伤机设备库

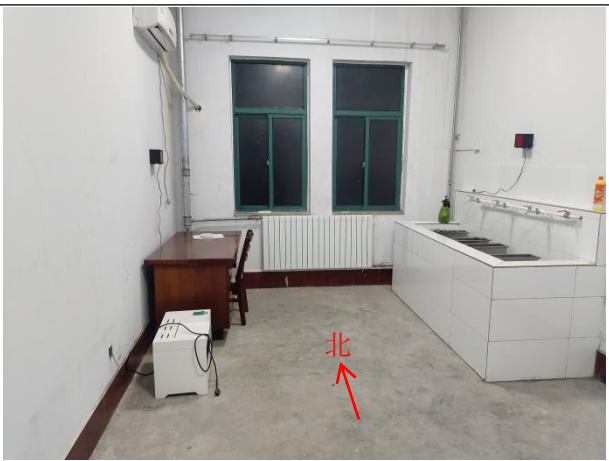
暗室

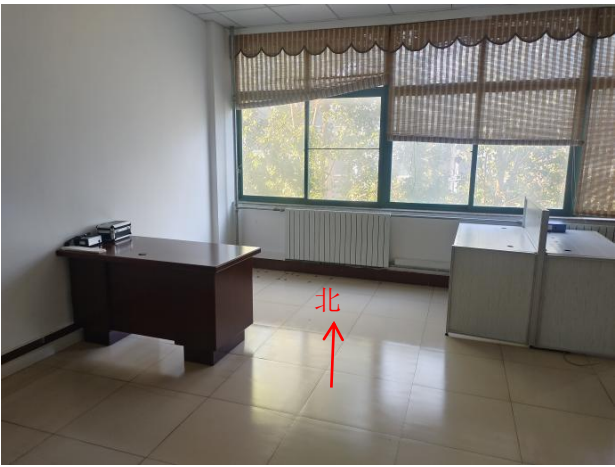
评片室

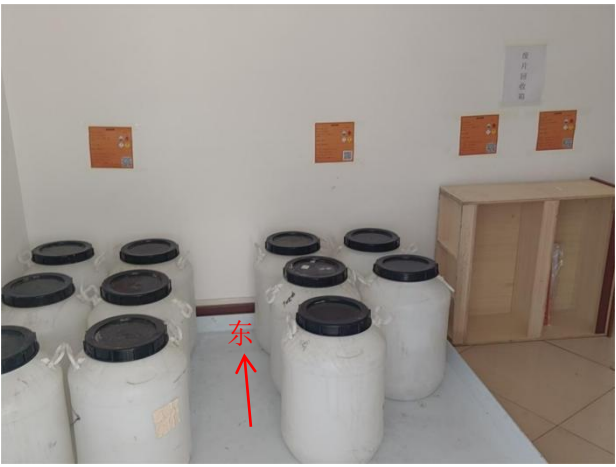
危废暂存间

2. 本项目产生的废显（定）影液和废胶片，属于危险废物，危废编号为HW16 900-019-16。建设单位在烟台市市内及周边邻近区域开展探伤工作时，通常将片子带回本项目暗室内进行洗片，拍片、洗片过程中产生的废显（定）影液收集于无反应防渗漏的容器内，暂存于危废暂存间中废液桶内，废胶片暂存于危废暂存间中废胶片箱内。危废暂存间位于公司租赁办公楼四楼东侧，危废暂存间门上中间位置张贴有“危险废物贮存设施”标志，废胶片箱及废液桶上均张贴有危险废物标签。危废暂存间及暗室地面均设置有防渗混凝土层。危废暂存间具备防风、防雨、防晒、防渗等功能，双人双锁管理，钥匙由专人保管。公司对危险废物实行

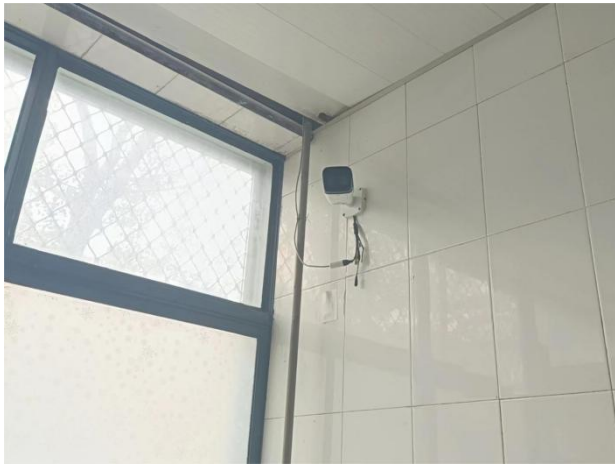
设备间内监控

| 环评情况 | 建设情况 | 变动情况分析 |
|---|---|---|
| X 射线探伤机设备库内东南角上方拟设置 1 个监控探头，监控显示屏拟设置于门卫保卫室。 | X 射线探伤机设备库内监控探头安装在室内东北角上方。 | 设备库内监控探头位置发生变化，设备库进出门位于西南侧，现监控安装位置能够更好的监视探伤机领用情况。 |

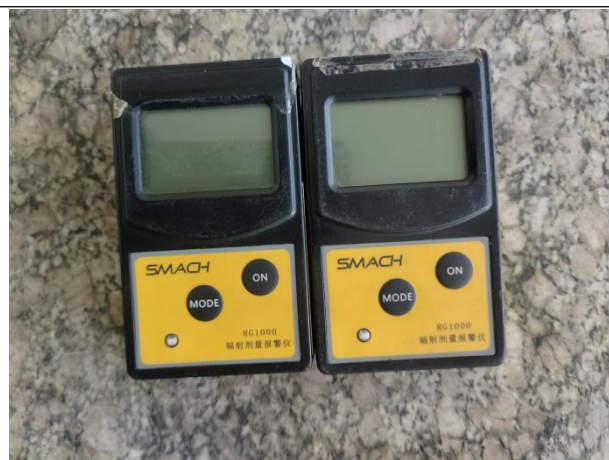
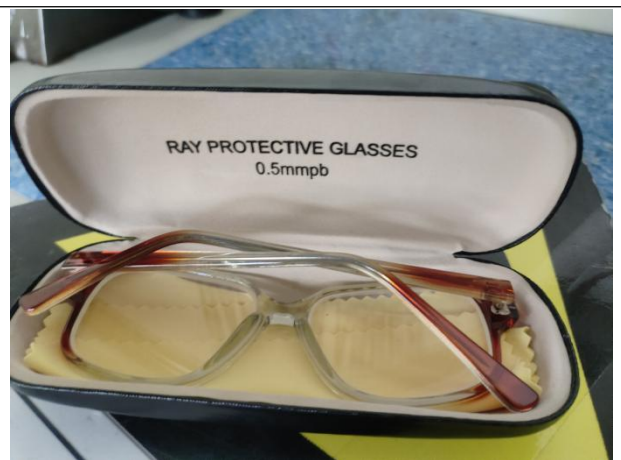
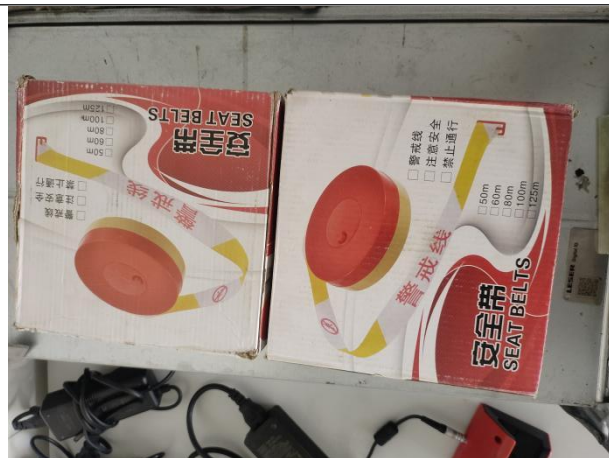
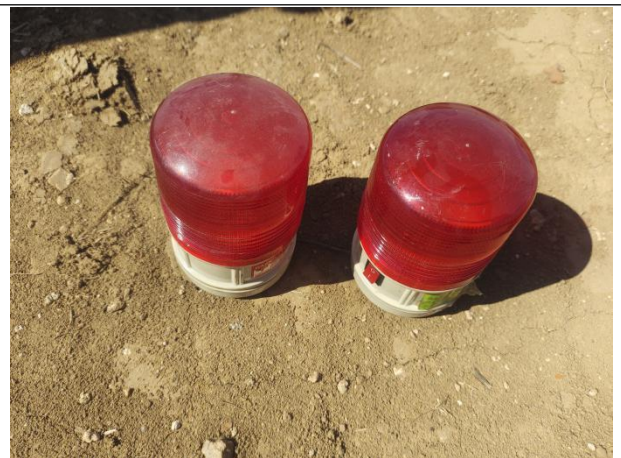
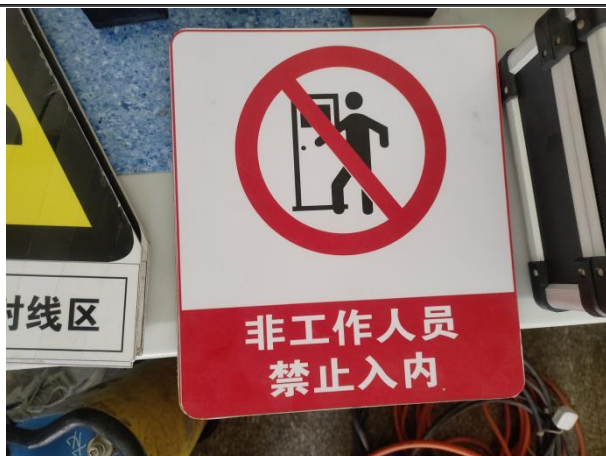
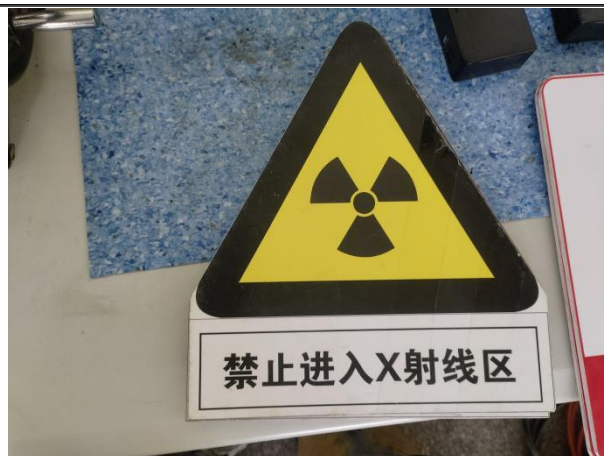
图 2-1 本项目现状照片

辐射巡检仪

个人剂量报警仪

铅眼镜

警戒绳

警戒灯

“无关人员禁止入内”警告牌

“禁止进入射线工作区”警告牌

| 名称 | 环评内容 | 现场状况 |
|---|---|---|
| 仪器配备 | 公司拟配置个人剂量报警仪、辐射环境巡检仪、警戒绳、警戒灯、铅衣、铅眼镜、铅帽、铅手套、“禁止进入射线工作区”警告牌、“无关人员禁止入内” | 公司现配备有 6 部 FY-II 型个人剂量报警仪、5 部 RG1000 型个人剂量报警仪、3 台 BG9511 型辐射巡检仪、7000m 警戒绳、20 个警戒灯、5 件铅衣、5 副铅眼睛、20 |

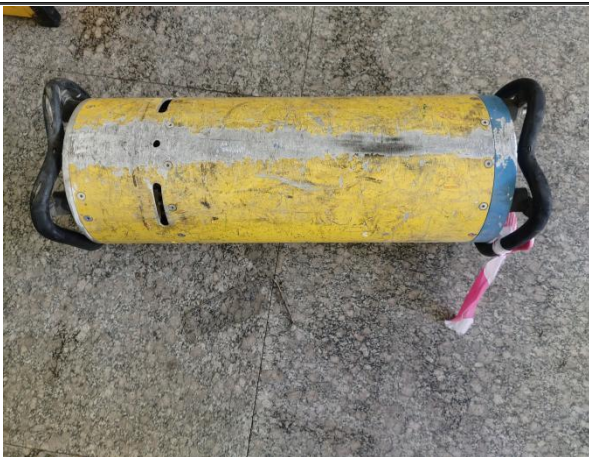
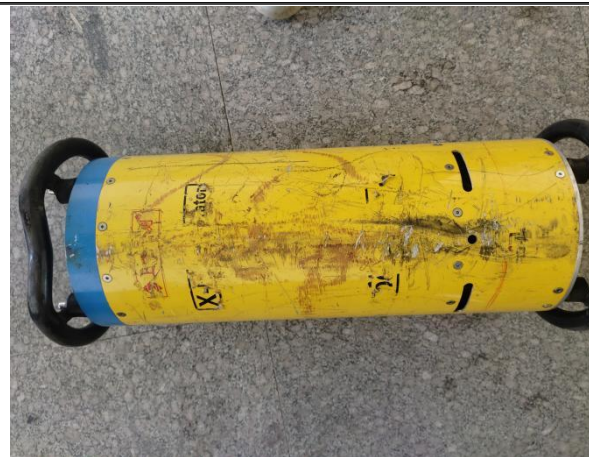
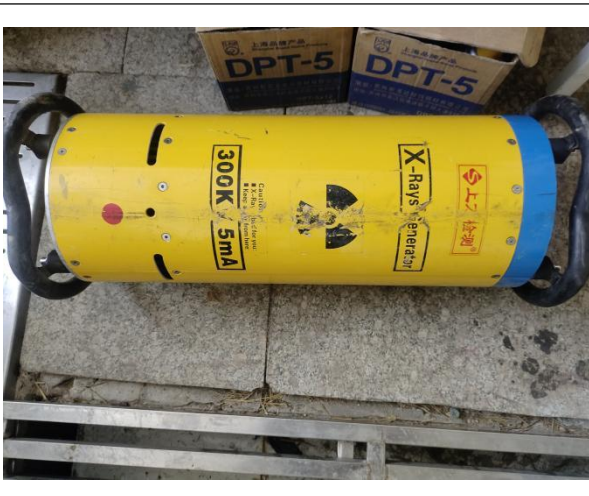
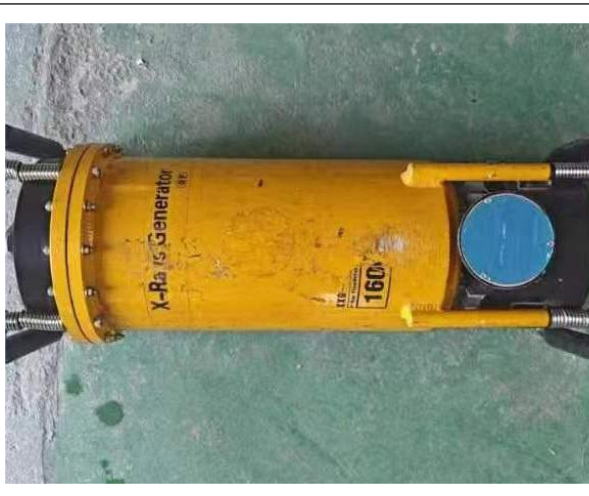
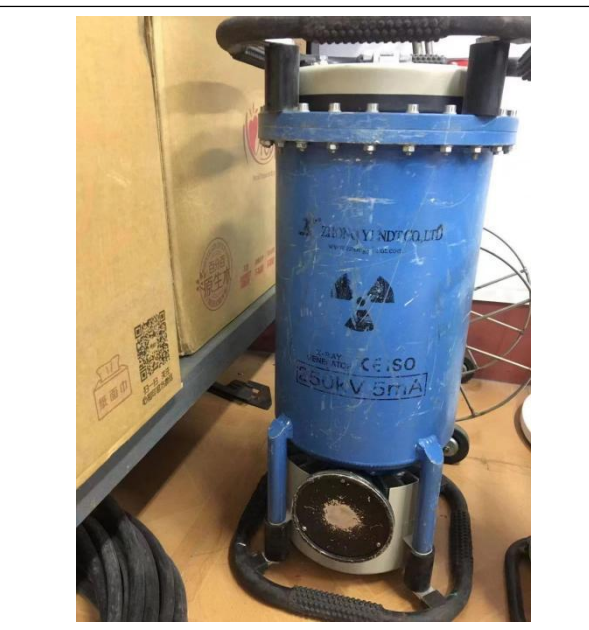
图 2-2 本项目 X 射线探伤机

X 射线探伤机主要由 X 射线发生器、控制器、连接电缆及附件组成。控制器采用了先进的微机控制系统，可控硅规模快速调压，主、副可控硅逆变控制及稳压、稳流等电子线路和抗干扰线路，工作稳定性好，运行可靠。

| SF2505 型 | SF3005 型 |
| SF300HZ 型 | XXG-1605D 型 |
| XXG-2505 型 | <div data-bbox="1109 1915 1141 1937">--</div> |
