# X 射线探伤机及探伤室应用项目 竣工环境保护验收监测报告表

建设单位/编制单位：中国重汽集团济南专用车有限公司

2025 年 8 月

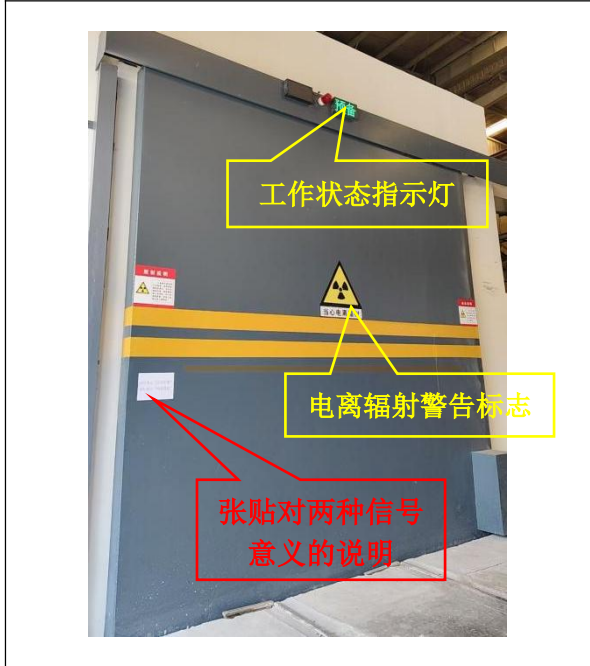
| 名称 | 环评内容 | 现场状况 |
|---|---|---|
| 大防护门 | 门体尺寸（宽×高）：4.60m×4.95m；<br>铅钢复合结构；<br>防护能力为16mmPb；位于探伤室西侧；<br>大防护门门洞尺寸（宽×高）：4.0m×4.5m；<br>大防护门为电动推拉防护门，在专用地槽沟内向南移动；大防护门与洞口搭接处设计间隙≤10mm，其上、下、左、右与四周墙壁的设计搭接量分别为250mm、200mm、300mm和300mm，搭接宽度与缝隙比例均大于10:1。 | 与环评一致 |

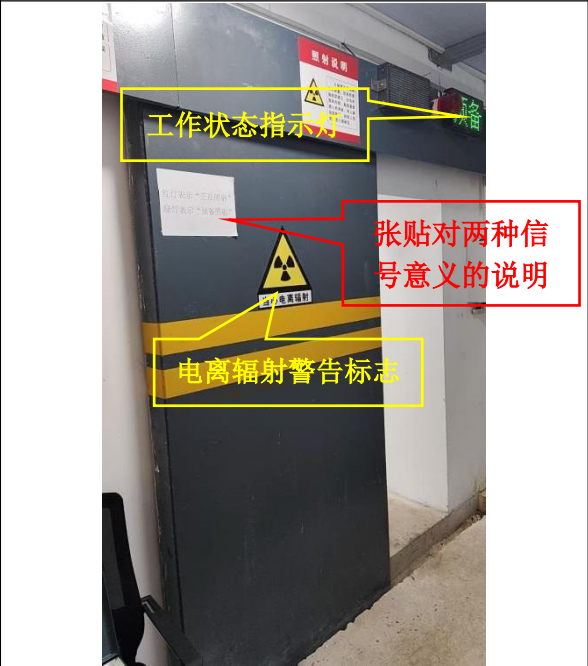
| 名称 | 环评内容 | 现场状况 |
|---|---|---|
| 小防护门 | 门体尺寸（宽×高）：1.20m×2.35m；<br>铅钢复合结构； | 与环评一致 |

| | <p>防护能力为 12mmPb；位于探伤室南侧；</p> <p>小防护门门洞尺寸（宽×高）：0.8m×2.0m；</p> <p>小防护门为电动推拉防护门，在专用地槽沟内向西移动；小防护门与洞口搭接处设计间隙≤10mm，其上、下、左、右与四周墙壁的设计搭接量分别为 200mm、150mm、200mm 和 200mm，搭接宽度与缝隙比例均大于 10:1。</p> | |

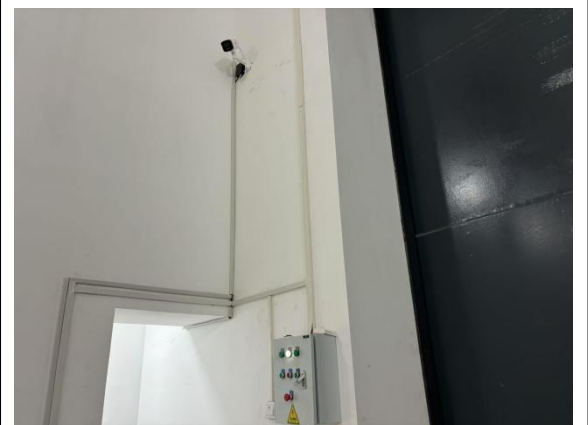
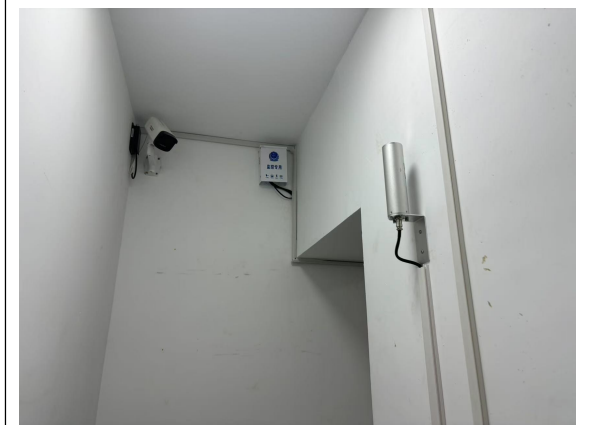
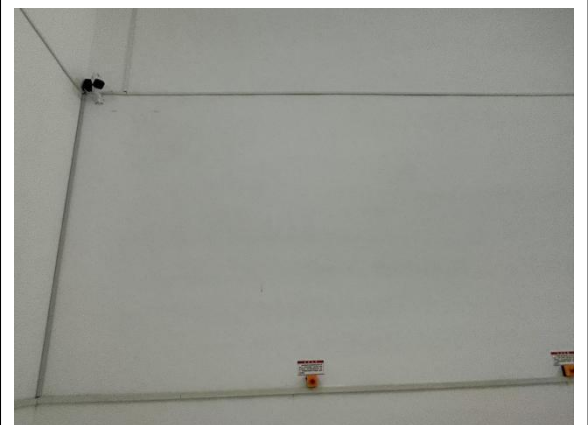
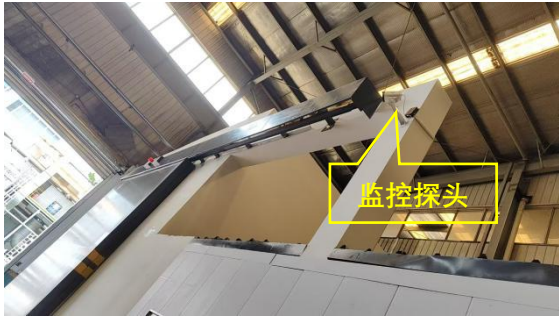
监控探头1

监控探头2

监控探头3

监控探头4

| 监控设备 | 公司拟在探伤室内和大防护门外安装监视装置，在操作室的操作台设计专用的监视器，可监视探伤室内人员的活动和探伤设备的运行情况。 | 共安装 4 部监控，位于探伤室内东北角、西南角、迷路内以及大防护门外南侧，监视器位于操作室内操作台，可监控工件进出以及人员进出情况。 |

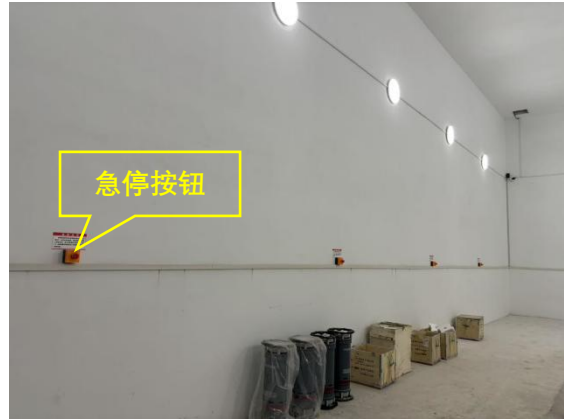
急停按钮

| 紧急停机按钮 | 探伤室内四周墙体及操作位处均设计有急停开关，共 12 处，确保出现事故时能立即停止照射，急停开关的位置可使其探伤室内任何位置的人员都不需要穿过主射线束就能使用，且急停开关设计有明显标志，标明使用方法。 | 与环评一致 |

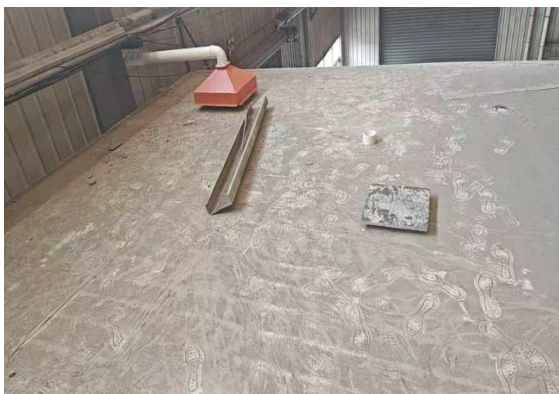
通风管道

| 机械排风装置 | 探伤室室顶东北角处（距北墙约 300mm，距东墙约 300mm）设计一处通风口，尺寸为 400mm×400mm；通风口外拟设置 16mmPb 防护罩；安装轴流风机，通风口外连接通风管道，将非放射性气体排至车间北侧外环境。 | 与环评一致 |

1. X射线探伤机运行时产生的非放射性有害气体主要靠通风换气来控制，探伤室设置通风换气系统，有效通风量为2000m<sup>3</sup>/h，每小时通风换气次数约为3.6次，通风口尺寸为400mm×400mm；通风口位于探伤室室顶东北角处，距地面高度为5.7m，通风口外连接通风管道，焊接车间北侧设一处管道口，将通风管道通入其中，非放射性有害气体经通风口及通风管道排入焊接车间北侧外环境，车间北侧为园区道路，日常无人员驻留，非人员密集区域。能够满足《工业探伤放射防护标准》（GBZ117-2022）中“探伤室应设置机械通风装置，排风管道外口避免朝向人员活动密集区。每小时有效通风换气次数应不小于3次”的要求。

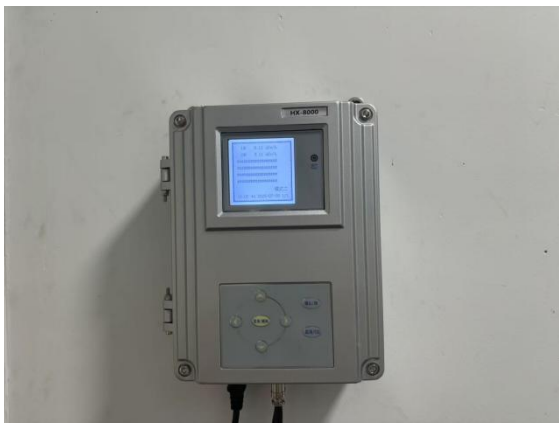
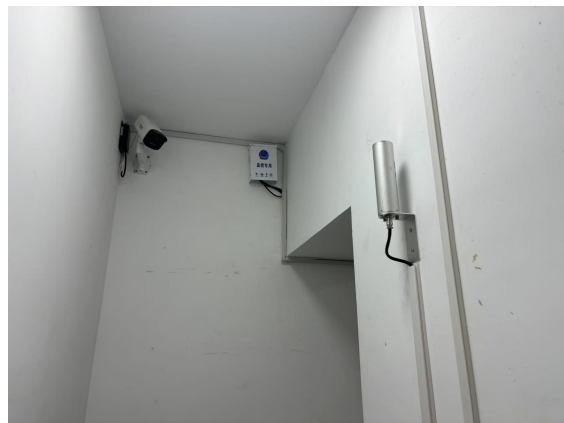
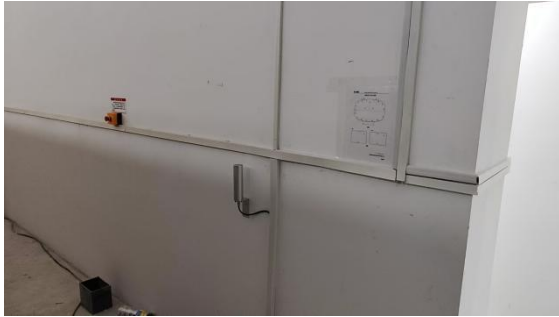
固定式场所辐射报警仪主机

固定式场所辐射报警仪探头1

固定式场所辐射报警仪探头 2

| 固定式场所辐射探测报警装置 | 探伤室拟配置固定式场所辐射探测报警装置。 | 已配置固定式场所辐射探测报警装置，显示器位于迷路外墙，探头安装在迷路北墙上方以及探伤室南墙西侧。 |

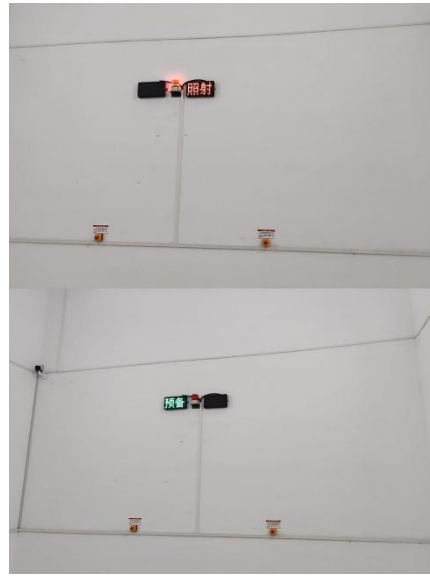
探伤室工作状态指示灯

| 辐射安全与防护设施 | <p>防护门口和内部设计有能够显示“预备”和“照射”状态的工作状态指示灯和声音提示装置，且“预备”信号持续时间能够确保探伤室内人员安全离开，两种信号有明显的区别，并与场所周围使用的其他报警信号有明显区别，工作状态指示灯能够与 X 射线机有效连锁；公司拟于探伤室内外醒目位置张贴对两种信号意义的说明。</p> | <p>探伤室设有门-机连锁装置；大、小防护门及探伤室内部设有工作状态指示灯（红灯表示正在照射，绿灯表示预备照射和声音提示装置（长响），并且工作状态指示灯与 X 射线探伤机连锁；防护门上张贴有电离辐射警告标识和中文警示说明，探伤室内外醒目位置张贴对两种信号意义的说明。</p> |

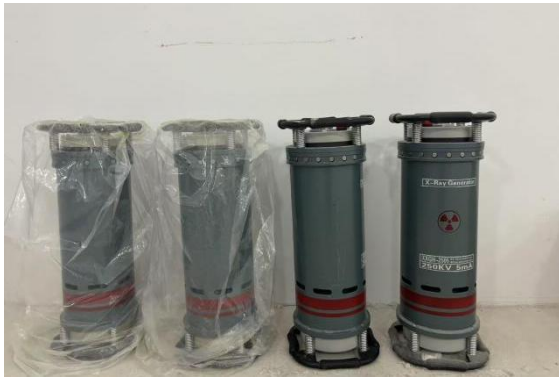
探伤机

| 名称 | 型 号 | 数量 | 生产厂家 | 类别 | 最大管电压 | 最大管电流 | 射线管辐射角 | 射束 |
|---|---|---|---|---|---|---|---|---|
| X 射线探伤机 | XXGH-2505 | 4 台 | 丹东集源电子有限公司 | II 类 | 250kV | 5mA | 360° × 30° | 周向 |

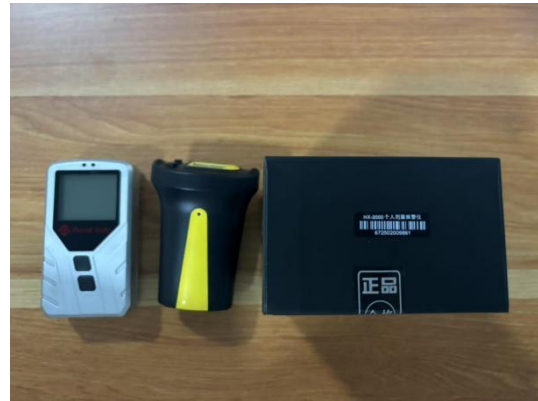
个人剂量报警仪

辐射巡检仪

| 仪器配备 | 公司拟为本项目配备 1 部个人剂量报警仪、1 台辐射巡检仪，并为每位辐射工作人员个人剂量计，待配备后可满足探伤工作要求 | 公司配备有 3 部个人剂量报警仪（1 部 PDG-100 型和 2 部 HX-2000 型），1 部 R-EGD 型辐射巡检仪，1 套铅防护服，并为探伤操作人员配备了个人剂量计，可满足探伤工作要求。 |

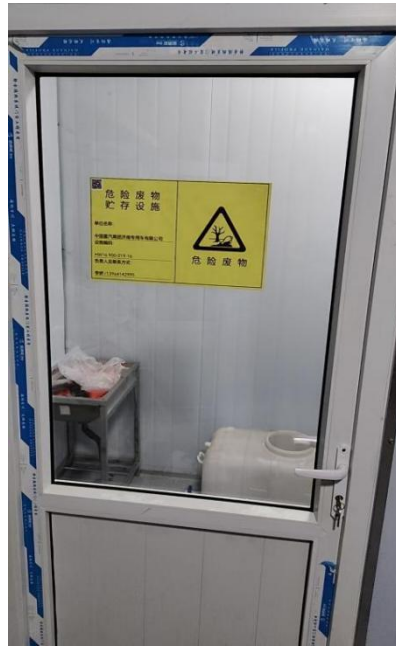
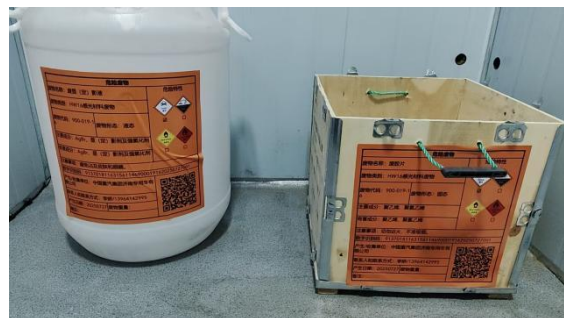
危废暂存间

废液储存罐/废胶片箱

| (三)做好危险废物的规范化管理工作洗片过程产生的废显(定)影液和废胶片，属于危险废物，要按照危险废物管理的要求设置危险废物暂存间，做好台账记录和申报管理，委托有危废处置资质的单位进行安全处置。 | | 公司洗片、评片过程中产生的废显影液暂存于危废暂存间废液桶内，废胶片暂存于危废暂存间废胶片箱内，公司已与德州正朔环保有限公司签订危险废物处置协议，危险废物交由该公司进行处置。 |

本项目产生的废胶片和废显（定）影液暂存于危废暂存间，公司与德州正朔环保有限公司签订了危险废物处置合同。危废暂存间位于探伤室南侧，废显影液暂存在防渗漏且无反应的容器内，临时贮存可满足《危险废物贮存污染控制标准》（GB18597-2023）要求。
